MEMORANDO

No. 20222000137003
Bogotá, 06-12-2022

Asunto: Comunicación informe definitivo, seguimiento al cumplimiento de la Norma Técnica Colombiana: NTC 6047 de 2013, accesibilidad al medio físico, espacios de servicio al ciudadano. (Relacionamiento con el Ciudadano).

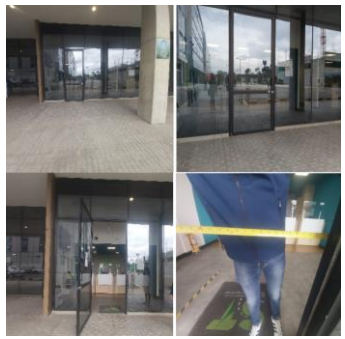
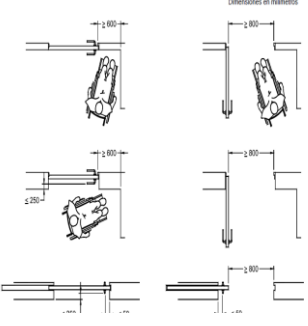
| | <p>5 Puertas y ventanas</p> | <p>16-17</p> | <p>NORMA TÉCNICA COLOMBIANA NTC 6047</p> <p>Dimensiones en milímetros</p> | <p>1</p> | <p>Cumple con los aspectos relacionados a las medidas de puertas y ventanas.</p> <p>De conformidad con el registro fotográfico tomado en visita In Situ el 16 de noviembre de 2022 en las instalaciones de la Superintendencia de Transporte, se observó que la puerta de ingreso al edificio Buró 25, del primer piso, donde se encuentra ubicado el Grupo de Relacionamiento con el Ciudadano, cumple con los requisitos señalados en la Norma Técnica Colombiana 6043 "Accesibilidad Al Medio Físico: Espacios De Servicio Al Ciudadano En La Administración Pública, Requisitos" No. 16 y 17, esto es cuando a la mediada del ancho libre de la puerta de ingreso, la cual corresponde a 1.38 aproximadamente.</p> <p>Así mismo, se evidenció que la puerta es automática, permitiendo mayor acceso y comodidad para la entrada de las personas en condición de discapacidad.</p> |

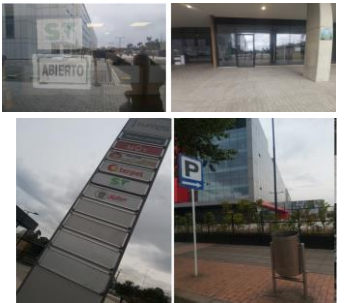
| | <p>6 Suministro de señales táctiles realizadas y señalización braille</p> | <p>45.6.3</p> | <p>Las señales en los paneles de ascensores, los números de los cubículos en los centros de atención, las puertas de los baños públicos, entre otros, deben ser táctiles mediante realzado e incluir señalización Braille (véase también el numeral 45.6.4). La altura preferida de la información táctil realizada está entre 1 200 mm y 1 600 mm. Las señales con información táctil colocada a una altura inferior se deben montar a un ángulo de la horizontal (preferiblemente 20° a 30°, máx. 45°).</p> | <p>1</p> | <p>No cumple con aspectos relacionados al suministro de señales táctiles y señalización braille en el ingreso a la edificación de buró 25 y área de Relacionamiento con el Ciudadano.</p> <p>De conformidad con el registro fotográfico tomado en visita In Situ el 16 de noviembre de 2022 en las instalaciones de la Superintendencia de Transporte, en el Grupo de Relacionamiento con el Ciudadano, se observó que se incumple con lo dispuesto en la Norma Técnica Colombia 6047 de 2013, teniendo en cuenta que la infraestructura no cuenta con señalización táctil o brailleur que permita identificar las rutas de evacuación, espacios fuera de humo, esquema de información para identificar las zonas, empresas, o servicios que actualmente se encuentra ubicados en Buró 25.</p> <p>Por otra parte, se evidenció que en la entrada del área de relacionamiento con el ciudadano no existe señalización con sistema brailleur o podotáctil que permita direccionar al ciudadano en condición de discapacidad que se encuentra ubicado en el área de Relacionamiento con el Ciudadano de la Superintendencia de Transporte.</p> |

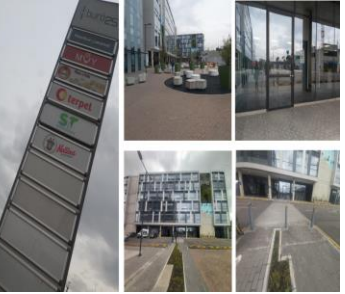
| | <p>7 Generalidades de orientación e información</p> | <p>44</p> | <p>El ambiente construido debería ser diseñado, construido y gestionado para facilitar la orientación.</p> <p>Orientación significa encontrar la ruta buscada, evitar obstáculos que puedan causar peligros y saber cuándo se ha llegado al destino.</p> <p>Se deben tomar medidas adecuadas a la entrada de la edificación y en los puntos de decisión dentro de la edificación, para describir la ubicación y naturaleza de la edificación. En edificaciones muy complejas, se debería suministrar información visual, audible y táctil. Los medios para lograr condiciones de orientación satisfactorias son:</p> <ul style="list-style-type: none"> - esquemas de planificación, - señalización de ubicación y senderos guiados con TWSI (véase numeral 7.2.2 y NTC 5610), otro soporte físico de la información (véase el numeral 49.5 Tablas 6 y 7), - señalización (véase numeral 45) y símbolos (véase el numeral 49.8), - contraste visual (véase el numeral 45.5 y 39), - selección de colores (véase el numeral 39.2), - superficies que pudieran hacer la orientación más fácil, - iluminación (véase el numeral 40), - información visual, audible y táctil, de acuerdo con el principio de los dos sentidos (véase el numeral 45.3). | <p>1</p> | <p>No cumple con aspectos relacionados a las generalidades de orientación e información</p> <p>De conformidad con el registro fotográfico tomado en visita In Situ en las instalaciones de la Superintendencia de Transporte, se observó que la infraestructura del lugar no cuenta con un ambiente diseñado, construido y gestionado para facilitar la orientación, dado que existe mobiliario de concreto que obstaculiza la sendero peatonal, así mismo se evidenció que si bien se tiene un letrero con las entidades, empresas o sitios ubicados en Buró 25, no se orienta con información sobre la ubicación correcta de la entidad, es decir carecen de esquemas de ubicación.</p> <p>Por otra parte, se evidenció que existe señalización táctil en los senderos públicos que conduce a la entrada al buró 25 donde actualmente se ubica la Superintendencia de Transporte, sin embargo, la señalización táctil no cumple en los dispuesto en la Norma Técnica Colombiana NTC. 5610 en cuanto a los cambios de dirección y color contraste, cabe señalar que la señalización táctil de guía inicia desde el paradero público hasta la entrada de Buró 25, luego se suspende dicha señalización y vuelve a aparecer una señalización podotáctil de alerta para orientar a las personas con limitación visual para transitar, de forma independiente y segura, sólo hasta en sendero peatonal del parqueadero, administrado por la empresa City Parking ubicado a la entrada del Grupo de Relacionamiento con el Ciudadano</p> <p>Finalmente cabe señalar que en la edificación Buró 25, ni en el Grupo de Relacionamiento con el Ciudadano.</p> |

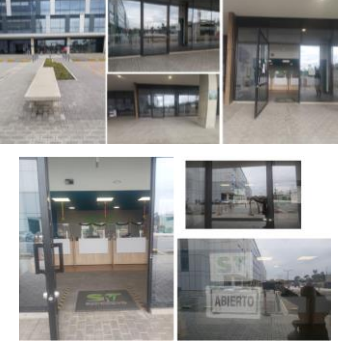
| | 9 Indicación visual de las áreas vidriadas | 17.4 | <p>El ambiente construido debería ser diseñado, construido y gestionado para facilitar la orientación.</p> <p>Orientación significa encontrar la ruta buscada, evitar obstáculos que puedan causar peligros y saber cuándo se ha llegado al destino.</p> <p>Se deben tomar medidas adecuadas a la entrada de la edificación y en los puntos de decisión dentro de la edificación, para describir la ubicación y naturaleza de la edificación. En edificaciones muy complejas, se debería suministrar información visual, audible y táctil.</p> <p>Los medios para lograr condiciones de orientación satisfactorias son:</p> <ul style="list-style-type: none"> - esquemas de planificación, - señalización de ubicación y senderos guiados con TWSI (véanse numeral 7.2.2 y NTC 5610), otro soporte físico de la información (véase el numeral 49.5 Tablas 6 y 7), - señalización (véase numeral 45) y símbolos (véase el numeral 49.8), - contraste visual (véase el numeral 45.5 y 39), - selección de colores (véase el numeral 39.2), - superficies que pudieran hacer la orientación más fácil, - iluminación (véase el numeral 40), - información visual, audible y táctil, de acuerdo con el principio de los dos sentidos (véase el numeral 45.3). | 1 | <p>No cumple con aspectos relacionados a la indicación visual de las áreas vidriadas.</p> <p>De conformidad con el registro fotográfico tomado en visita In Situ el 16 de noviembre de 2022 en las instalaciones de la Superintendencia de Transporte, se observó que la infraestructura del Grupo de Relacionamiento con el Ciudadano se encuentra diseñada en paredes vidriadas, las cuales no cuentan con sistema de ventanas, ni indicadores visuales que permitan orientar a las personas en condición de discapacidad visual total o parcial.</p> <p>Por otro lado, se observó que las oficinas no están señalizadas, no cuenta con un esquema de información que permita direccionar a las personas al área de relacionamiento con el ciudadano de la Superintendencia de Transporte, visualmente se observa con dificultad y bajo contraste la imagen corporativa de la Superintendencia que se encuentra ubicada en la puerta vidriada, del área de Relacionamiento con el ciudadano, imagen corporativa esta impresa en papel sin embargo la misma no cuenta con sistema brailler.</p> |

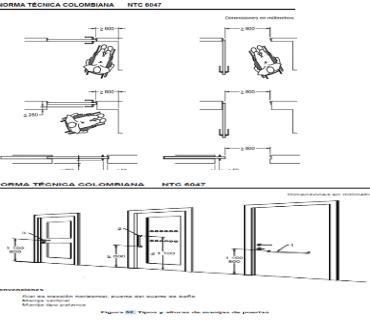
| | No. | CARACTERÍSTICA | NUMERAL NORMA | CRITERIO - NTC 6047 2013 | CUMPLE | NO CUMPLE | CUMPLE PARCIALMENTE | OBSERVACIONES SEGUIMIENTO OCI NOVIEMBRE 2022 |
|--|---|--|---|--|---|---|---|---|
| | 3 | Puertas y ventanas | 16-17 | | 1 | | | El equipo auditor, observó que no hay ventanas, lo que existen son paredes vidriadas de gran tamaño y la puerta de acceso también es vidriada, permitiendo captar más luz natural, lo que redonda en un área interior con excelente iluminación. En cuanto a las puertas, estas cumplen con las disposiciones contempladas en la NTC6047. |

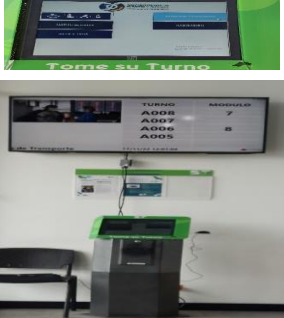
| | <p>5 SISTEMAS DE ASIGNACIÓN DE TURNOS</p> | <p>18 (numerales 39 y 41)</p> | <p>Si se usa un sistema de asignación de turnos, los dispositivos de control deben estar ubicados de acuerdo con el numeral 41. Toda la información necesaria se debe suministrar mediante una redacción sencilla con suficiente contraste visual y con base en el principio de dos sentidos (véanse los numerales 39 y 41). La máquina que entrega los tickets de los turnos y el sistema de llamado deben tener salida visual y audible.</p> | | <p>1</p> | <p>La Superintendencia de Transporte, cuenta con un sistema de asignación de turnos que tiene buen contraste visual, sin embargo; para personas con discapacidad visual parcial o total, el sistema de asignación de turnos no cuenta con salida audible o llamado por voz; esta situación se mitiga con el apoyo del vigilante quien se encarga de gestionar en el dígito la solicitud del ciudadano y posteriormente el personal encargado de atender, hace el llamado de voz.</p> <p>Recomendación: Implementar en la Supertransporte, el llamado por voz, para dar cumplimiento al ítem. 45.3 "PRINCIPIO DE LOS DOS SENTIDOS".</p> |

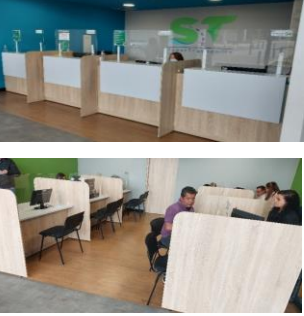
| | <p>6 Módulos de atención de pie o sentado. Áreas de recepción, escritorio y oficina de venta de tickets</p> | <p>20-25</p> | <p>NORMA TÉCNICA COLOMBIANA NTC 6047 Módulo adecuado como especificación de escritorio para las personas que están de pie, entre 950 mm y 1.100 mm (véase la Figura 24)</p> <p>Dimensiones en milímetros</p> <p>Figura 24. Módulo de atención adecuado para usuarios de sillas de ruedas y personas de pie.</p> | | <p>1</p> | <p>La Superintendencia de Transporte, cuenta con tres módulos de Servicio al Ciudadano, para radicación de documentos, los cuales cumplen parcialmente con las características definidas por la NTC 6047.</p> <p>Recomendación: Adecuar uno de los módulos de atención de primer contacto a una altura entre 95 cms a máximo 1,10 mts, para atender las personas en condición de discapacidad (silla de ruedas o estatura baja, entre otros).</p> |

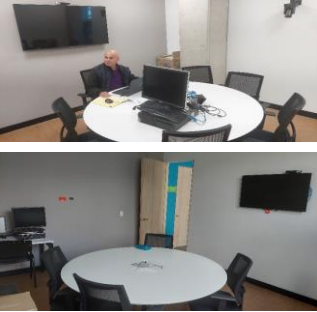
| | <p>7 Salas de conferencias y salas de reuniones</p> | <p>22.7-23</p> | <p>Todos los equipos de las salas de conferencias deben ser utilizables por las personas que presiden o participan en la reunión, y deben estar a una altura entre 800 mm y 1 100 mm. Véase también el numeral 41.2. Se deben tener en cuenta los requisitos para instalaciones sanitarias accesibles que se presentan en el numeral 24. Se debería suministrar un sistema de incremento de sonido.</p> | | <p>1</p> | <p>En la visita, el equipo auditor evidenció que la Superintendencia de Transporte, cuenta con 3 salas de conciliación; no obstante; las mismas se encuentran en adecuaciones para el Ciudadano. La altura de las mesas es de 74 cms y cumple con la norma.</p> <p>Se observó que las puertas no cumplen con el ancho libre debido a que tienen 77 cms y lo estipulado en la norma es mínimo de 80 cms.</p> <p>Recomendación: Revisar las áreas de tránsito en las salas de conciliación que cumplan con lo establecido en la norma 6047</p> |

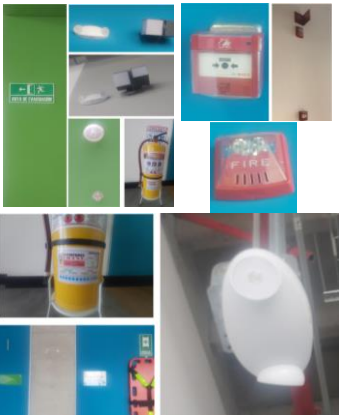
| SEGUIMIENTO AL CUMPLIMIENTO DE LA NTC 6047 DE 2013 DISPOSICIONES | | | | | | | |
|---|---|---|---|---|---|---|---|
| REGISTRO FOTOGRÁFICO | | 1 | Seguridad y protección contra emergencias y evacuación para todos | 43 | | 1 | <p>Cumple parcialmente, dado que cuenta con un sistema de seguridad y protección contra emergencias y evacuación para todos.</p> <p>De conformidad con el registro fotográfico tomado en visita In Situ el 16 de noviembre de 2022 en las instalaciones de la Superintendencia de Transporte, se observó que actualmente el Grupo de Relaciónamiento con el Ciudadano, cuenta con un sistema de advertencia contra incendios, el cual mediante simulacro realizado el 04 de octubre de 2022 se realizó las pruebas de la alarma de incendios y de los detectores de humo, observando la funcionalidad de estos.</p> <p>Así mismo, se evidenció que el sistema de advertencia contra incendios cuenta con tecnologías de activación de alarmas, resonadores y luces estroboscópicas, conforme lo estipula la norma 6047 de 2013.</p> <p>Sin embargo, se observó deficiencia en cuanto a la ubicación de las señalizaciones de emergencia de evacuación, instructivos de uso, e implementación del sistema braille.</p> |

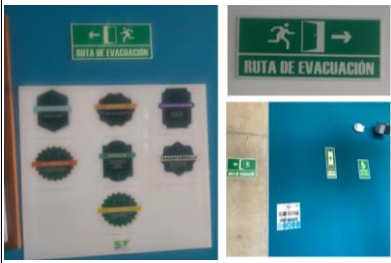
| SEGUIMIENTO AL CUMPLIMIENTO DE LA NTC 6047 DE 2013 DISPOSICIONES | | | | | | | |
|---|---|---|---|---|---|---|---|
| | | 2 | Suministro de señales táctiles realzadas y señalización braille | 45.6.3 | | 1 | <p>No se cumple con los aspectos relacionados con el suministro de señales táctiles realzadas y señalización braille</p> <p>De conformidad con el registro fotográfico tomado en visita In Situ en las instalaciones de la Superintendencia de Transporte, se observó que no fueron acogidas las recomendaciones realizadas en el informe de seguimiento realizado en la vigencia 2021, al encontrar que los carteles de señalización, de evacuación información relacionada con la ubicación de salas, cubículos, baños, indicador de basuras, rutas o salidas de emergencia, no cuentan con el sistema Braille implementado, así mismo, se identificó que el cartel de señalización de ruta de evacuación conduce a una sala de conciliación y no a la salida.</p> <p>Por otra parte, se observó que en lugar situado de la sala de espera existe aglomeración de carteles al encontrarse, indicación del botiquín, camilla, señalización de ruta de evacuación, sala de conciliación punto ecológico para disposición de basura.</p> |
