# 1. AMAZONAS

## **Caracterización de la Infraestructura, la Operación Portuaria y el Transporte Fluvial en Colombia.**

Delegatura de Puertos

2022

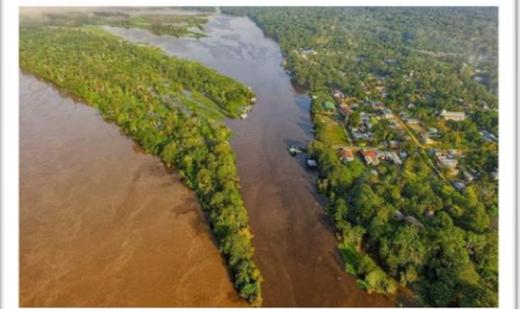
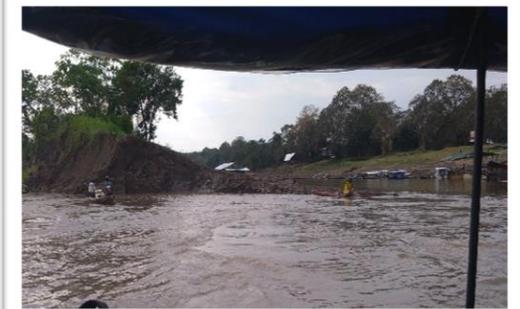
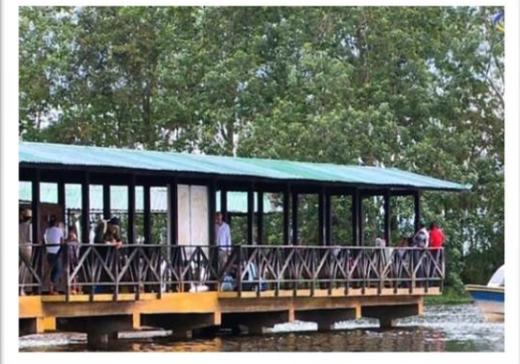
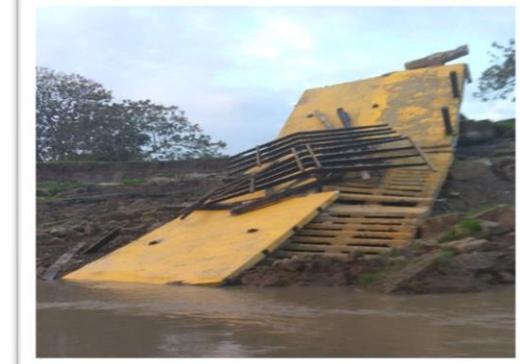
Tabla 3 Estado actual y anterior del Muelle afectado por la erosión del Río Amazonas

Con ocasión del incidente presentado en el año 2020, donde la erosión del río Amazonas afectó el muelle construido en el municipio de Puerto Nariño, la Superintendencia obtuvo conocimiento que de acuerdo con la ubicación del municipio, la formación geológica hace que el río cambie de dirección por tratarse de una curva cóncava muy estrecha, razón por la que el río ha destruido dos islas y creó una nueva, que lleva el cauce del río negativamente hacia Colombia.

A continuación, se muestran las evidencias fotográficas resultado del recorrido realizado en el año 2020 con el acompañamiento de la Unidad Nacional para la Gestión del Riesgo de Desastres (UNGRD) y el Instituto Nacional de Vías (INVIAS), para la verificación del estado del muelle afectado por la erosión del río Amazonas.

Estado Anterior	Erosión 2020

- Las obras de infraestructura que se proyecten en el lugar deben prever el movimiento natural del río, con el fin de evitar a futuro, nuevas afectaciones a la infraestructura que se construya, la cual a su vez, debe garantizar la accesibilidad a personas en condición de discapacidad, de conformidad con lo previsto en la Ley 1616 de 2013 y el Decreto 1660 de 2003.

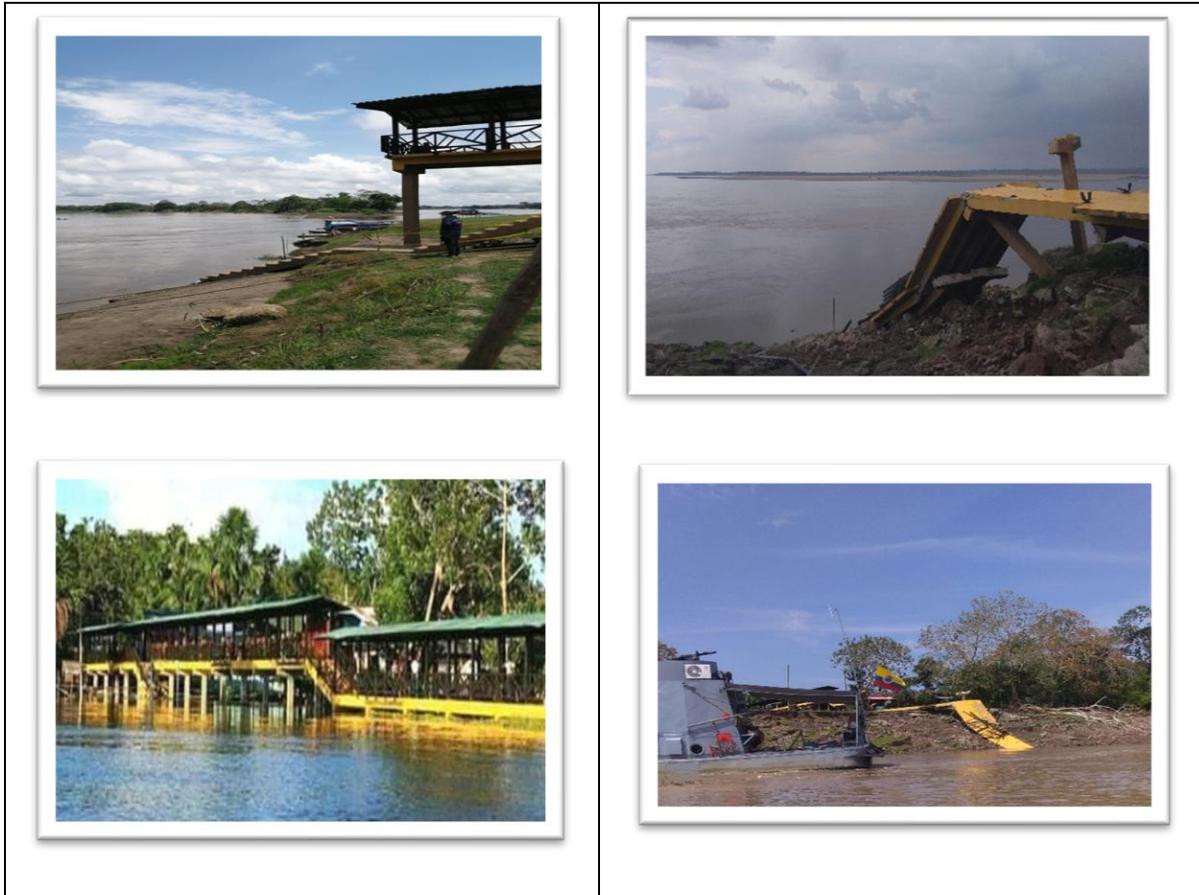
En la caracterización del único muelle en funcionamiento conocido comúnmente como “muelle flotante de pasajeros”, se evidencio que:

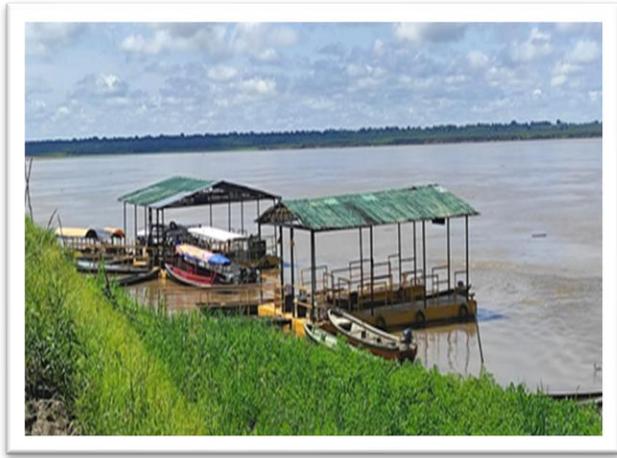
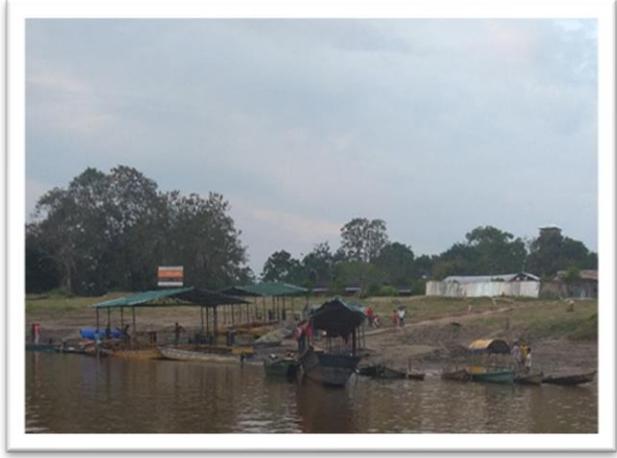
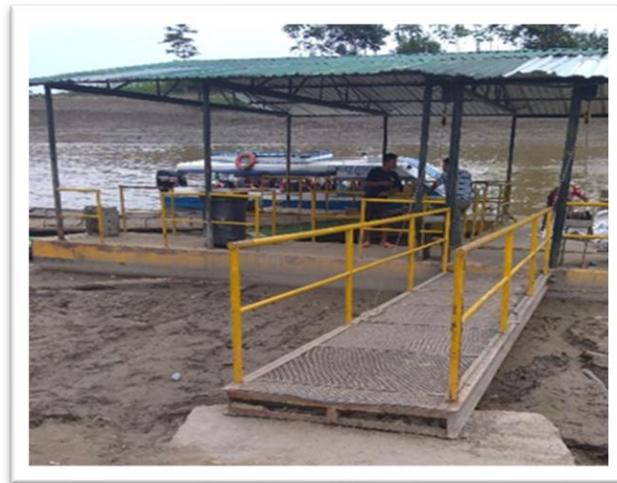
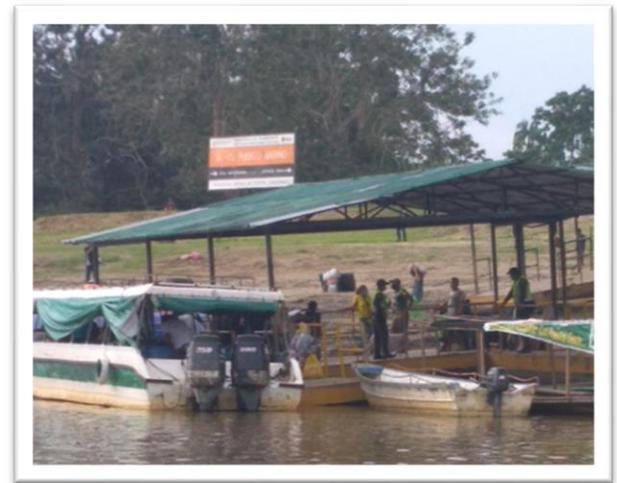
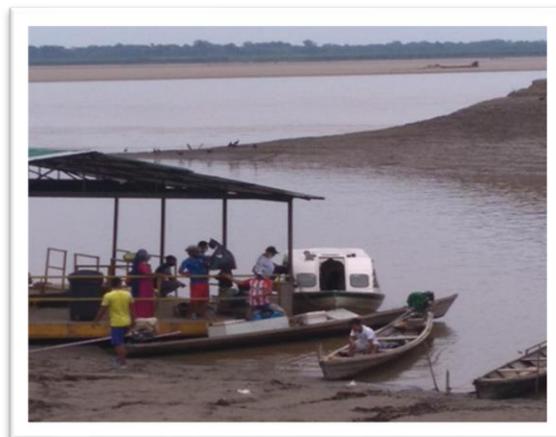
Ilustración 1 Muelle Flotante de pasajeros de uso actual en Puerto Nariño

1. Existe prestación del servicio de transporte fluvial, sin embargo, este se desarrolla de manera informal y principalmente cubre rutas y/o trayectos hacia y desde las veredas y corregimientos aledaños a Puerto Nariño, como San Francisco. Las únicas empresas autorizadas que operan en el municipio son las que realizan la ruta Leticia Puerto Nariño y viceversa.

2. Las actividades de cargue y descargue se realizan de manera manual e informal, sin dar cumplimiento a los requerimientos mínimos de seguridad y salud en el trabajo.

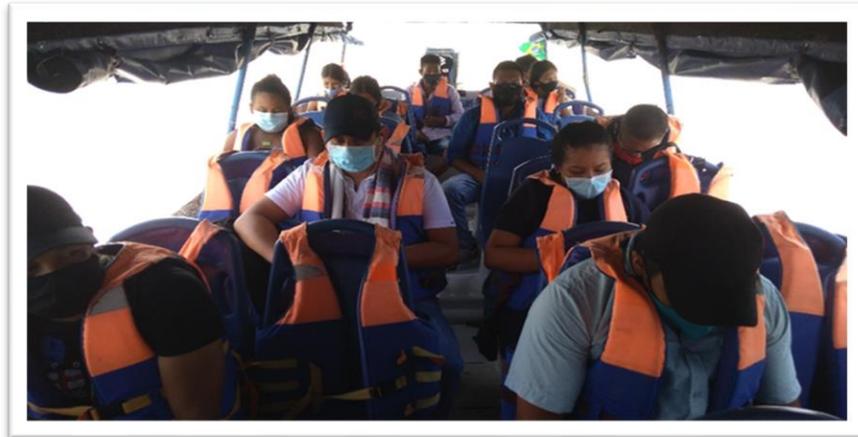
Ilustración 2 Pasajeros utilizando chaleco salvavidas

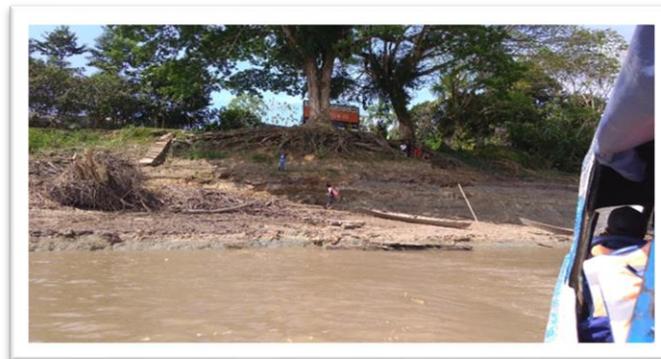
#### Palmeras:

Aunado a lo anterior, en el recorrido devuelta de Puerto Nariño a Leticia se pudo observar dos (2) embarcaderos ubicados en los corregimientos de Palmeras y Santa Sofía, que no ofrecen las condiciones mínimas de seguridad para el embarque y desembarque de pasajeros.

Ilustración 3 Embarcadero Corregimiento de Palmeras

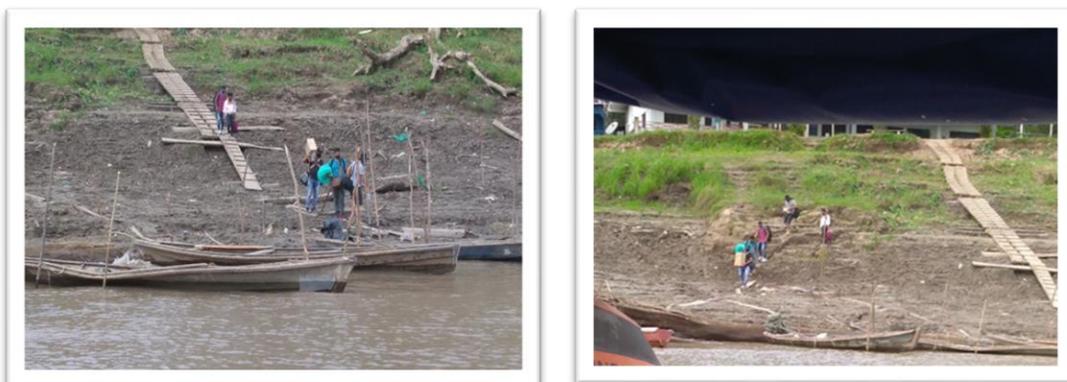
#### Santa Sofía:

Ilustración 4 Embarcadero Corregimiento de Santa Sofía

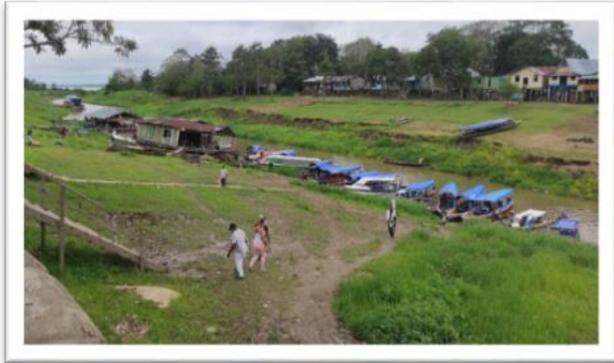
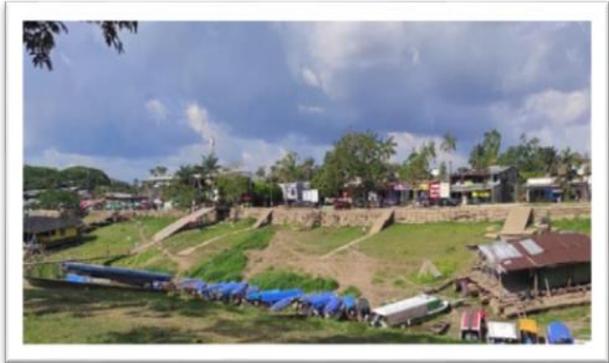
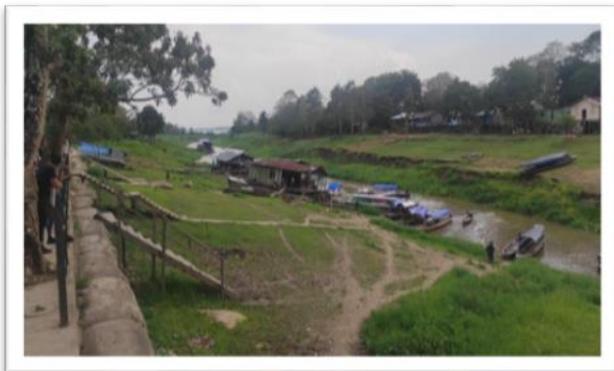
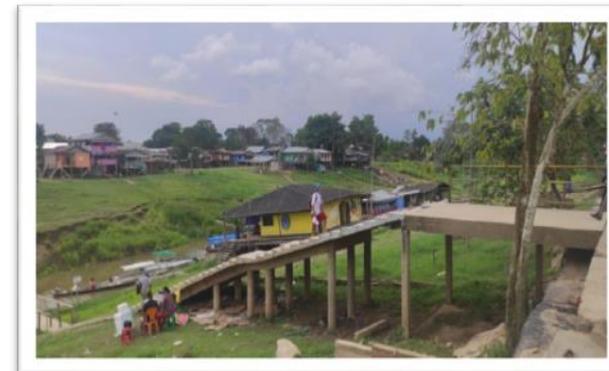
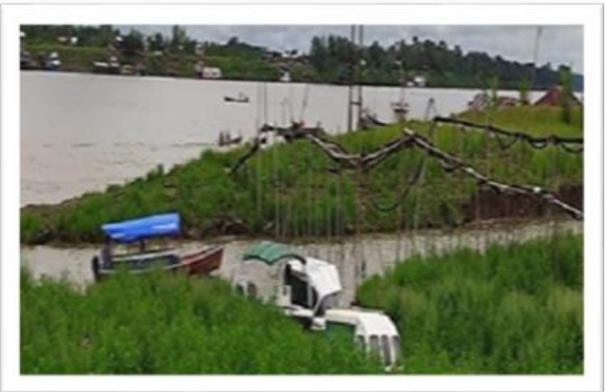
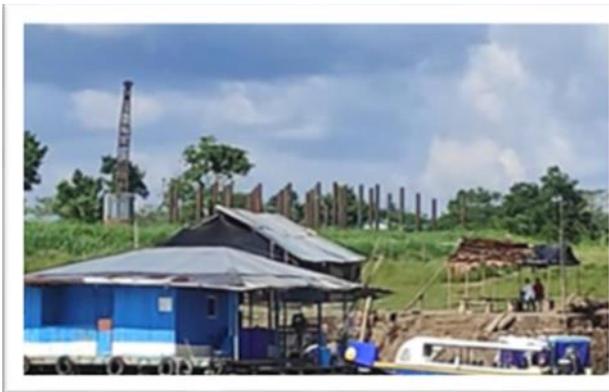
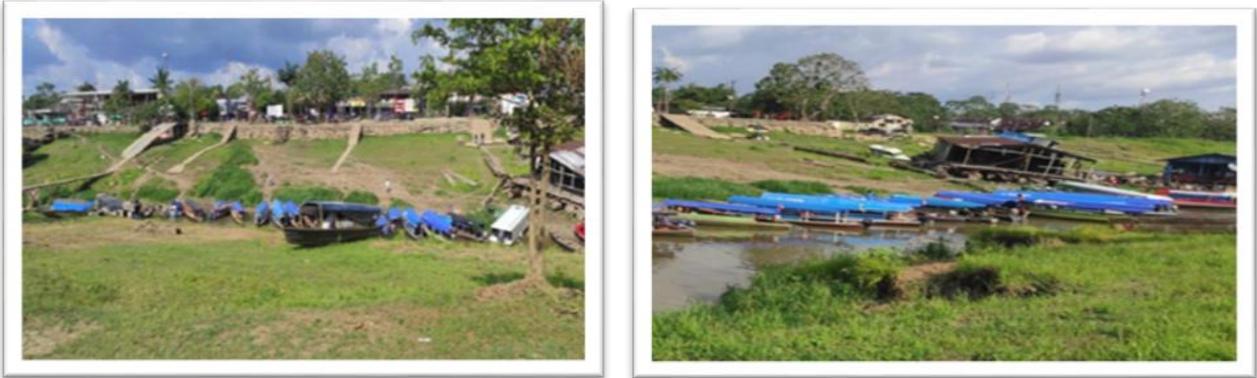
### 1. Malecón Turístico de Leticia Amazonas

Se encuentra ubicado en las coordenadas 4°12'58.0"S 69°56'41.8"W (-4.216098, -69.944954), en este lugar muchos barqueros cargan las pimpinas de gasolina, embarcan y desembarcan pasajeros y descargan los productos agrícolas que traen en sus embarcaciones.

Ilustración 5 Malecón Turístico de Leticia

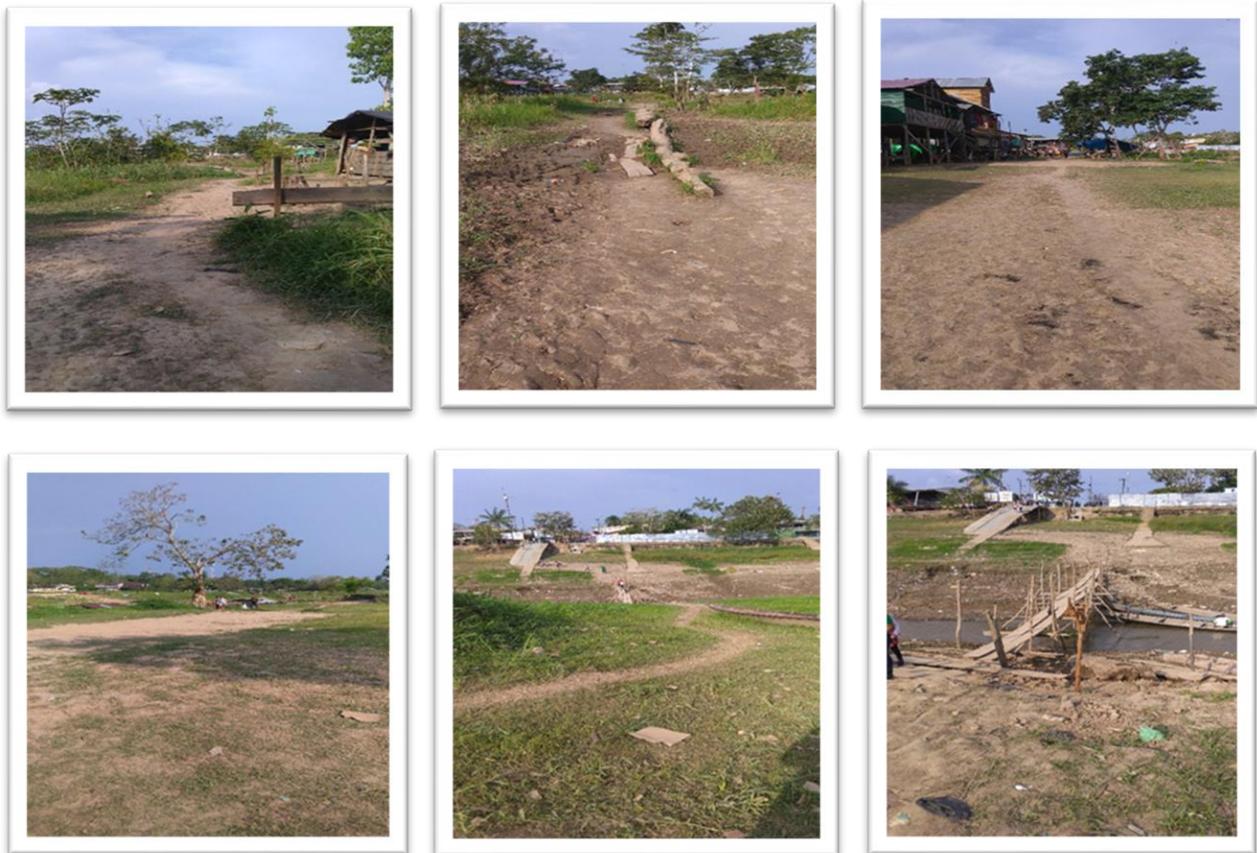
Ilustración 6 Camino recorrido para llegar al malecón turístico de Leticia

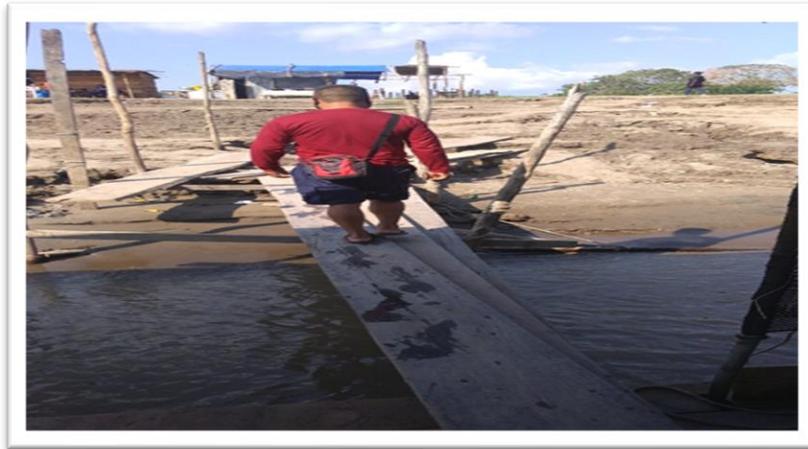
Ilustración 7 Paso del Muelle Flotante a Tierra Seca

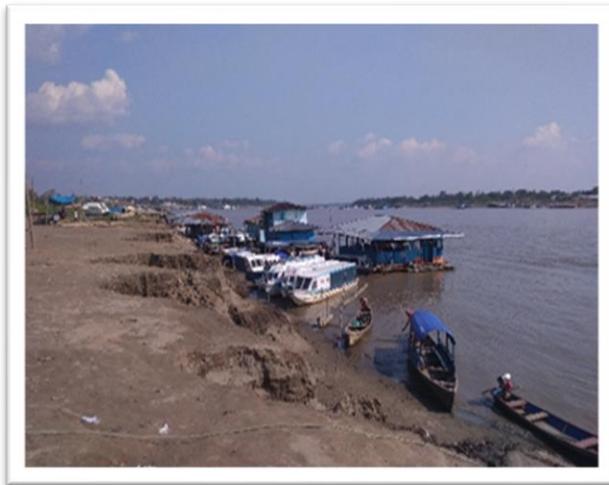
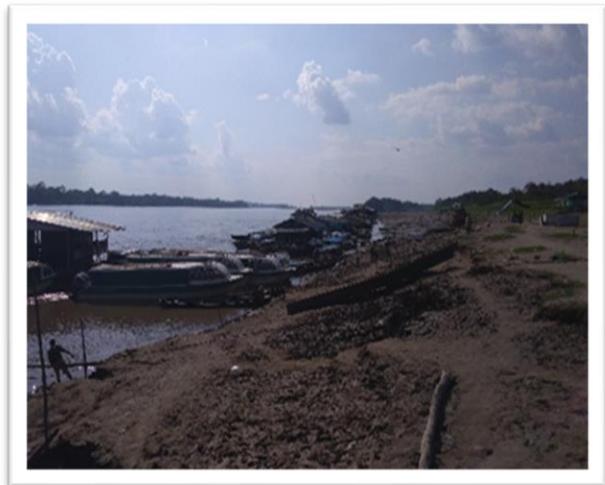
Ilustración 8 Embarcaciones atracadas alrededor del muelle flotante

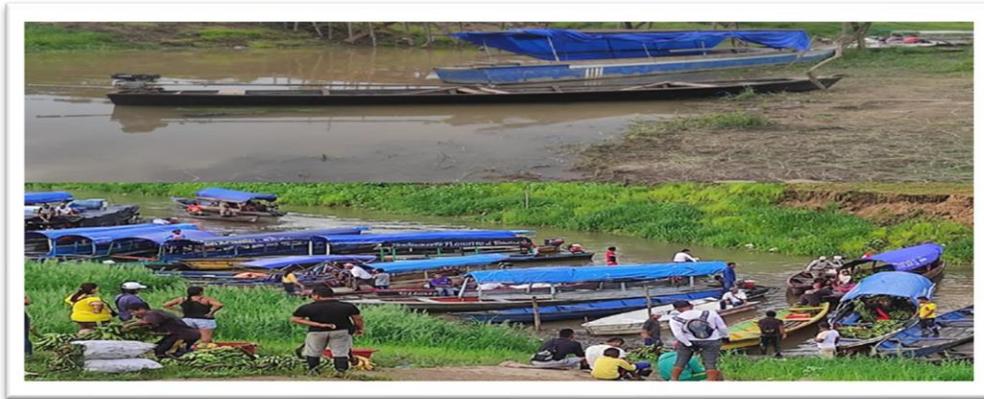
Debido al bajo nivel del caudal, durante una temporada del año las embarcaciones no alcanzan a llegar a las zonas seguras para realizar el descenso de mercancías y de los usuarios que utilizan este servicio, razón por la cual, algunas personas se desplazan con canoas o como la llaman los locales “peque peque”, para llegar a las embarcaciones que están autorizadas para su transporte. De igual manera, los usuarios para llegar a la embarcación se deben trasladar por una isla llamada la isla de la fantasía, la cual aparece cuando el caudal del río está bajando.

Ilustración 9 Bajo caudal del río en el Malecón

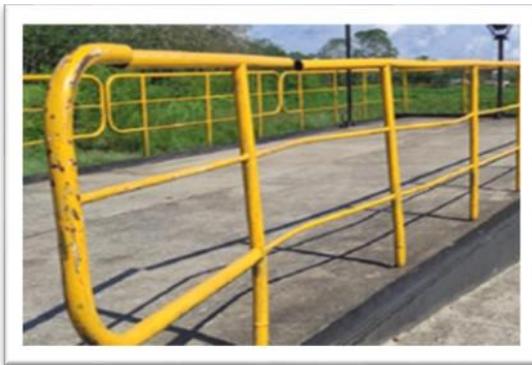
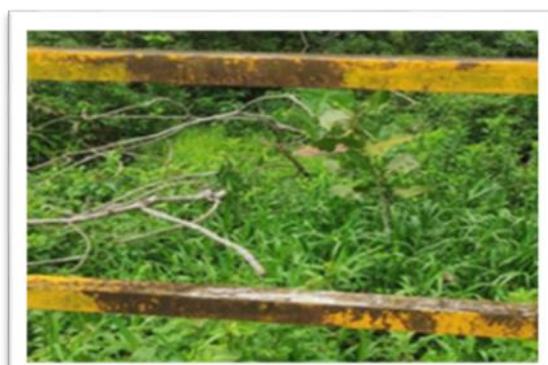
## 2. Muelle Victoria Regia

Se encuentra ubicado específicamente en las coordenadas  $4^{\circ}13'24.9''S$   $69^{\circ}56'44.1''W$  (-4.223583, -69.945577) y allí se presta únicamente el servicio para carga nacional e internacional; este muelle de carga recibe mercancía proveniente de los países de Perú, Brasil y del municipio de Puerto Asís; el zarpe para las rutas con mercancía extranjera es autorizado por los funcionarios de la Dirección General Marítima (DIMAR), el zarpe de rutas con mercancía nacional es autorizado por la inspección fluvial del Ministerio de Transporte.

La infraestructura del muelle Victoria Regia se encuentra en deficiente estado de conservación; el piso es reemplazado con madera cada vez que alguna tabla se fractura, así mismo, el muelle no cuenta con fluido eléctrico para su iluminación, ni con cámaras de vigilancia para su monitoreo.

De igual forma, el área del río Amazonas donde se encuentra ubicado el Muelle Victoria Regia tiene una connotación particular, que genera que en la época del verano se afecte su operatividad reduciendo más del 70% de su operación portuaria, por lo cual las demás empresas se trasladan hacia el puerto ubicado en la ciudad de Tabatinga Brasil a desarrollar actividades.
