# 21. NARIÑO

## Caracterización de la Infraestructura, la Operación Portuaria y el Transporte Fluvial en Colombia.

Delegatura de Puertos

2022

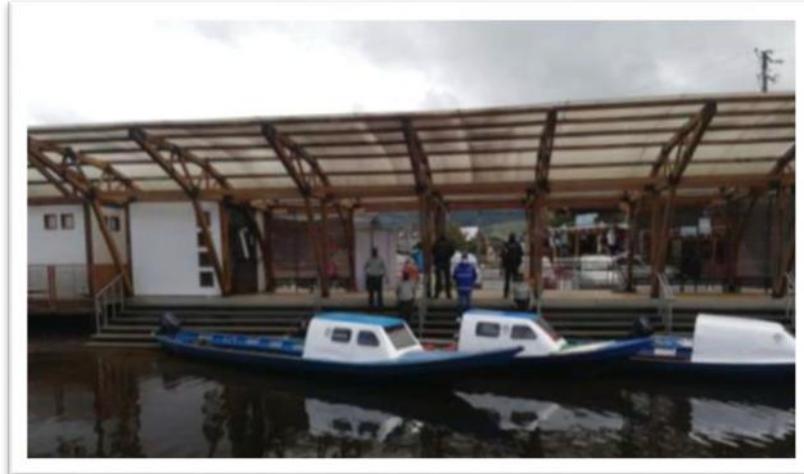
Ilustración 2. Muelle el Puerto

Sumado a lo anterior, la infraestructura para la prestación del servicio consta de una construcción en concreto tipo escaleras de aproximadamente diez (10) metros, que cuenta con bitas, cornamusas y pasamanos; así mismo, las embarcaciones que se emplean en este muelle son construcciones artesanales realizadas por los lugareños, precisando que el modelo de la embarcación es similar en todos los casos (lanchas de madera) y lo que puede variar son los colores, el tamaño, si tiene o no cabina y el número de asientos.

- Las obras de infraestructura que se proyecten en el lugar deben prever el movimiento natural del río, con el fin de evitar a futuro, afectaciones a la infraestructura que se construya, la cual, a su vez debe garantizar la accesibilidad a personas en condición de discapacidad, de conformidad con lo previsto en la Ley 1616 de 2013 y el Decreto 1660 de 2003.
- Se requiere continuar las acciones promoción y prevención por parte de las autoridades competentes, para superar las condiciones de informalidad e inseguridad con las que se presta el servicio de transporte fluvial en el municipio de Pasto, Nariño.

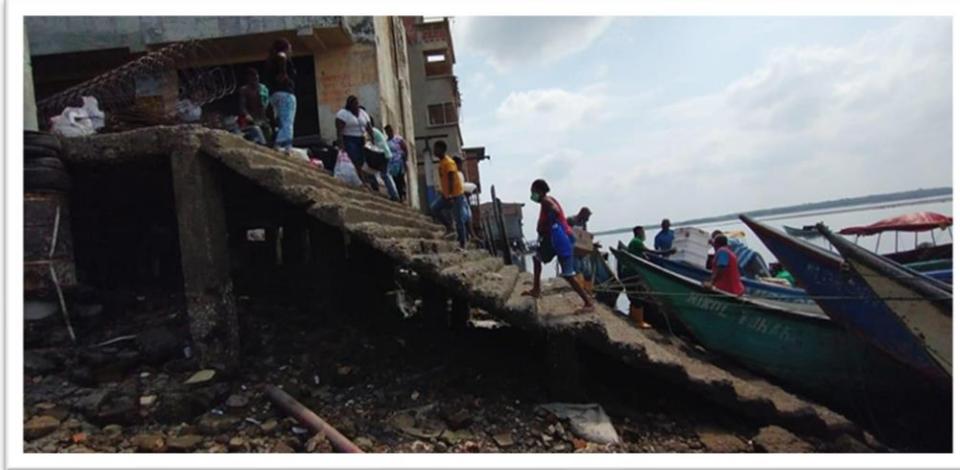
Ilustración 17. Muelle Marginal

Su estructura consiste en unas escaleras de concreto sin pasamanos, apoyadas sobre pilotes del mismo material; en su mayoría, frontales para embarque y desembarque, precisando que para el atraque de embarcaciones no se cuenta con bitas - cornamusas, ni defensas, y toda vez que no hay en el lugar una zona de espera los usuarios esperan su embarque de pie y a la intemperie.

- La infraestructura marítima (muelles y embarcaderos) visitada, como característica predominante observada, se encuentra conformada por instalaciones portuarias marítimas precarias en estado de conservación deficiente, tipo muelles marginales contruidos como estructura de concreto; apoyados sobre pilotes de concreto con escaleras; en su mayoría, frontales para embarque y desembarque, sin condiciones de seguridad, ni comodidad para los usuarios, mucho menos de accesibilidad para las personas en condición de discapacidad o con movilidad reducida.
- En casi todos los puntos visitados no se observó facilidades tales como: defensas, bitas cornamusas, duques de alba, tampoco se evidenció señalización como: boyas, marcas de peligro, marcas de cables o tuberías, pasamanos, pasarelas antideslizantes.

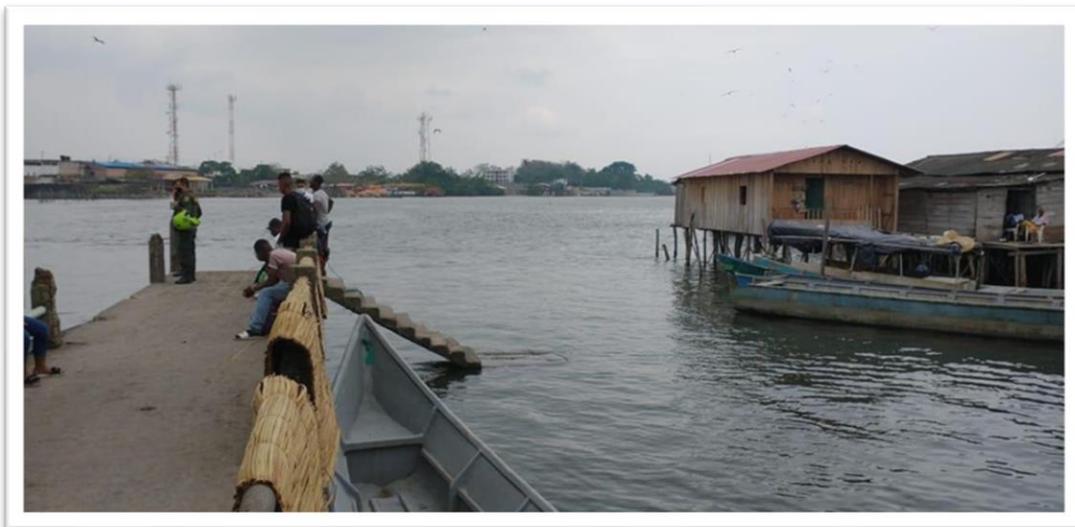
Ilustración 20. Embarcadero el Pindo

Se trata una estructura de concreto en estado de conservación regular, tipo espigón que termina en escalera perpendicular a la pasarela, la cual está parcialmente cubierta por un pasamanos, razón por la que existe riesgo considerable de caída de los transportadores y los usuarios.

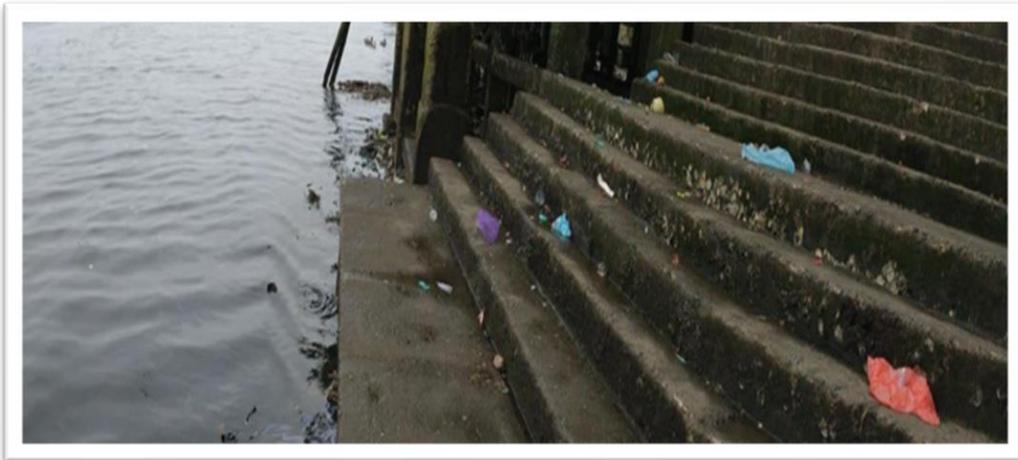
Ilustración 21. Muelle de los conejos

Su infraestructura está conformada por unas escaleras en concreto, tipo marginal, de acceso y uso público, en el cual se presta el servicio de transporte informal de pasajeros y carga (mixto), mediante pequeñas embarcaciones tipo canoas que realizan rutas hacia veredas como Río mexicano y Colorado; se precisa que la construcción se encuentra en deficientes condiciones de higiene y seguridad para los transportistas y los usuarios.

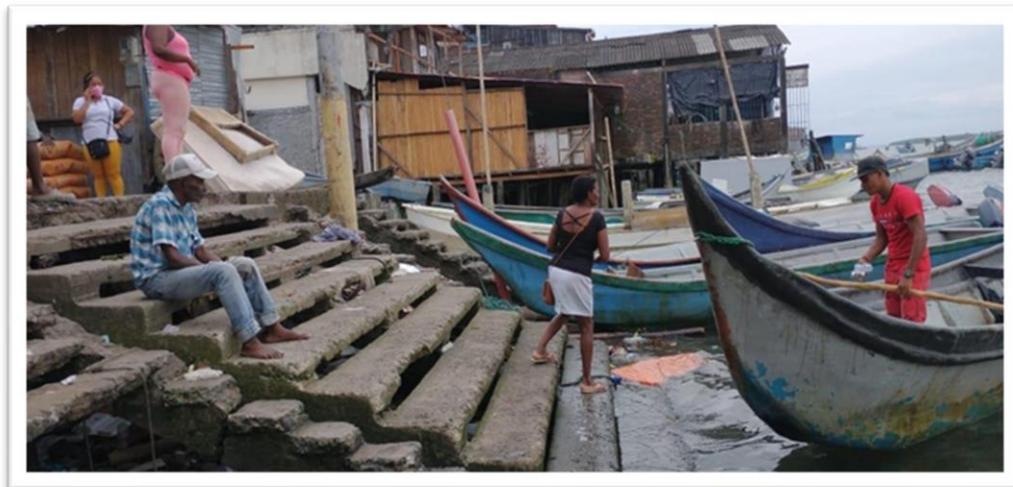
Ilustración 22. Muelle Bucanero

Su infraestructura está conformada por unas escaleras construidas en concreto, de tipo marginal, las cuales se encuentran en un estado de conservación deficiente; la mencionada construcción es de uso público y utilizada diariamente de manera informal por aproximadamente diez (10) embarcaciones tipo canoas que prestan el servicio de transporte mixto (pasajeros y carga para abastecimiento familiar).

A éste muelle se llega por una única vía de acceso peatonal en cuyos costados se ubican locales comerciales hechos en madera rústica que no cuentan con iluminación.

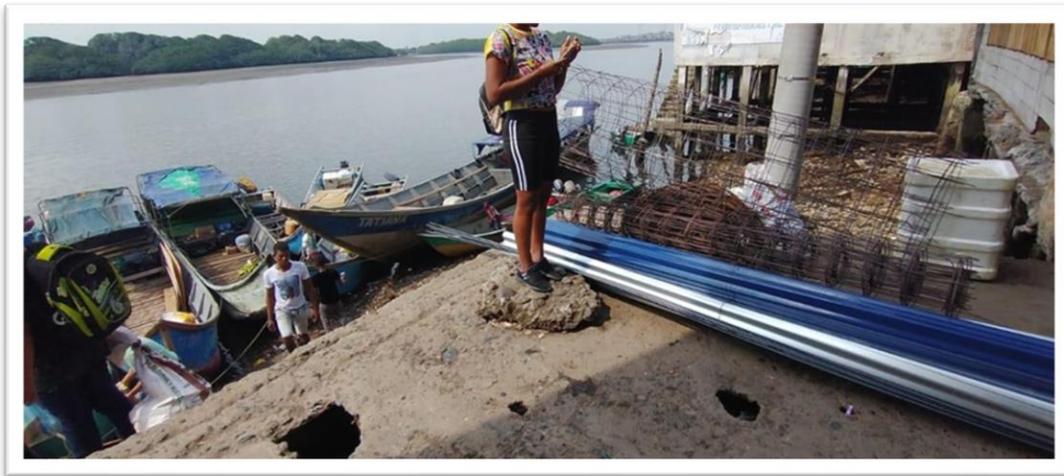
Ilustración 23. Embarcadero Los Polos

Su infraestructura está conformada por unas escaleras construidas en concreto, de tipo marginal, las cuales se encuentran en un estado de conservación deficiente, toda vez que se evidenciaron huecos en la plataforma de concreto (superficie horizontal) que sirve de acceso al muelle generando riesgo de caída y lesión para los usuarios.

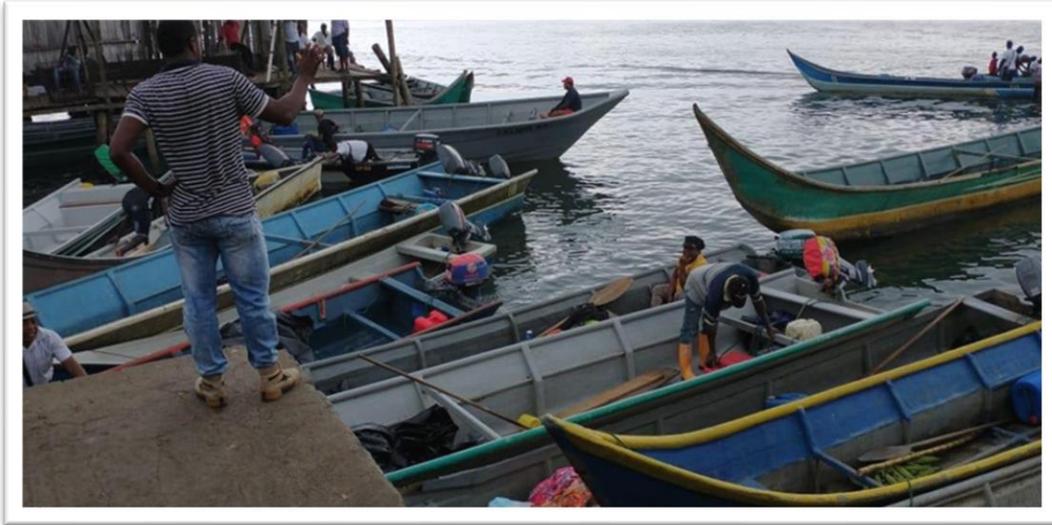
Ilustración 24. Embarcadero La Taguera

Su infraestructura consta de una superficie horizontal y unas escaleras frontales construidas en concreto, de tipo marginal, cuyo estado de conservación de conservación es deficiente; esta construcción es de uso público y es utilizada diariamente por embarcaciones tipo canoas y lanchas, para prestar de manera informal servicios de transporte mixto de pasajeros y carga para abastecimiento familiar, precisando que los destinos más frecuentados desde éste embarcadero, son el río Rosario ubicado a un costado de la ensenada de Tumaco, río Mira, río Gualajo.

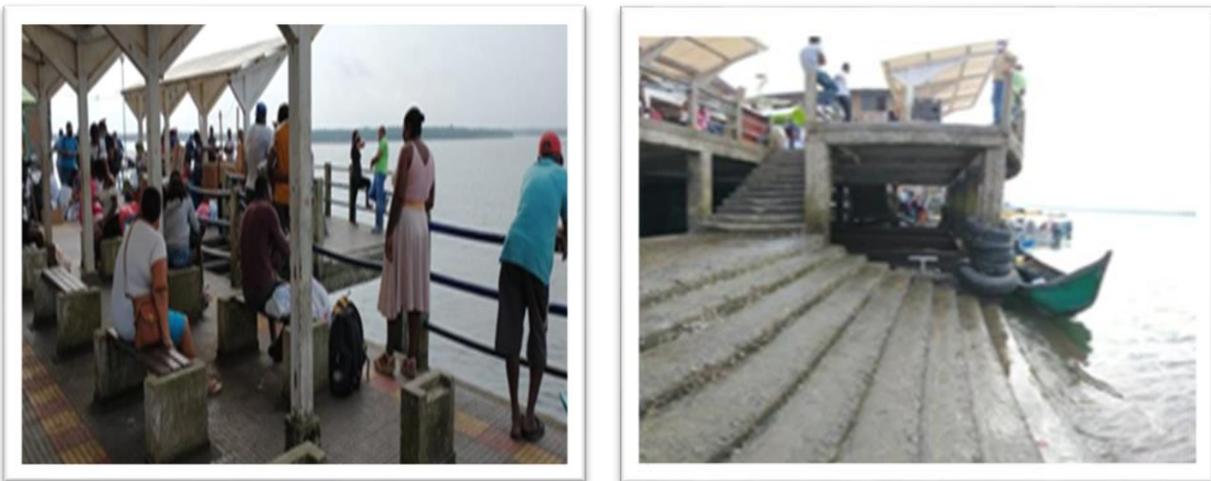
Ilustración 26. Embarcadero de residencia

Su infraestructura está construida en concreto y consta de una plataforma y unas escaleras laterales frontales de tipo marginal, cuyo estado de conservación es regular; el acceso a este embarcadero es por una vía peatonal, en la cual a sus lados se ubican locales comerciales donde funcionan restaurantes, ferreterías, graneros y bodegas, entre otros.

En este muelle, se evidencio que contaba con defensas, específicamente, llantas colocadas en los pilotes de concreto que soportan la plataforma horizontal y que hace las veces de zona de espera, adicionalmente, se observaron cuatro (4) bitas o cornamusas ubicadas a lo largo del área de atraque, pasamanos en la zona de espera y no en las escaleras o sendero de descenso; en la zona de espera se encuentran dispuestos catorce (14) asientos en concreto y madera en deficiente estado, bajo dos (2) estructuras metálicas con techo sintético que hacen sombra a los usuarios y dos (2) unidades sanitarias en mal estado a un costado de la zona de espera.

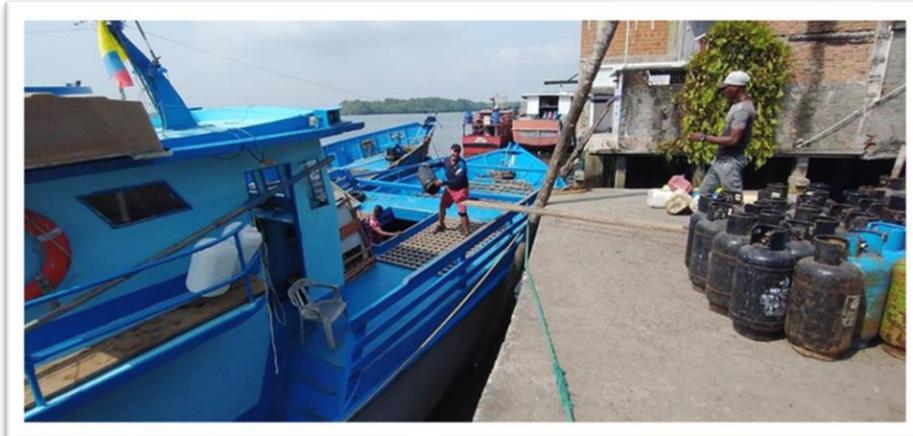
Ilustración 27. Embarcadero Deposito Los Molinos

Es de uso privado para operaciones de atraque, cargue y descargue de dos embarcaciones, exclusivamente, para el atraque de la embarcación “PUNTA REYES” de transporte de combustible, y operaciones de cargue y descargue de la “CHELLIMAR” que es utilizada para transportar víveres y abarrotes hasta Satinga, Mosquera y El Charco, de regreso esta embarcación transporta envases vacíos de Gas Licuado del Petróleo (GLP) .

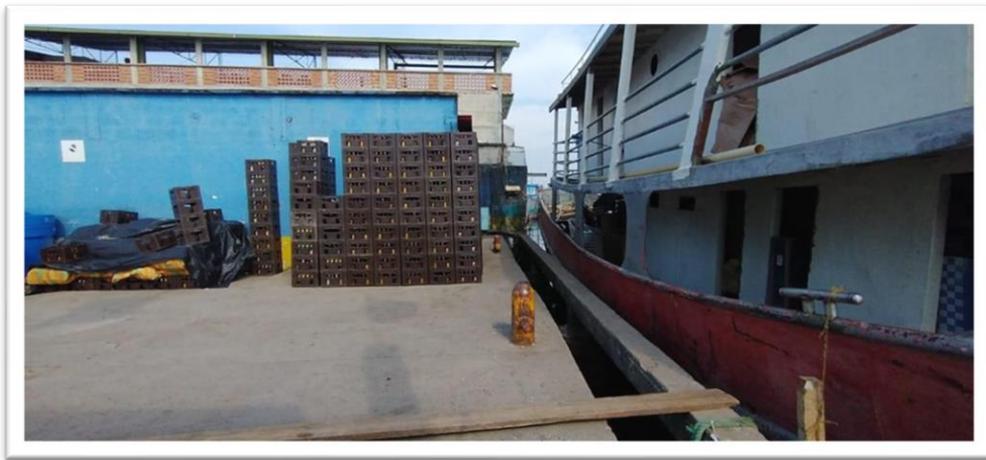
Ilustración 31. Muelle Maja

En este lugar se presta el servicio de cargue y descargue de mercancías; su infraestructura consta de una estructura de concreto en estado de conservación regular tipo muelle marginal, el cual está apoyado sobre pilotes de concreto y su acceso se genera desde la calle principal a través de una estación de servicio de abastecimiento de combustible para vehículos automotores.

Ésta infraestructura incluye una estación de servicio de abastecimiento y suministro de combustible para embarcaciones menores y se encuentra en condiciones regulares de higiene y seguridad; adicionalmente, se observaron algunas defensas (llantas amarradas a pilotes de concreto) y bitas, no cuenta con pasamanos generándose así un riesgo de caída de usuarios y peatones que fácilmente llegan al frente de atraque desde la calle puesto que no existe señalización, aviso o información alguna sobre restricciones para el ingreso y peligros existentes.

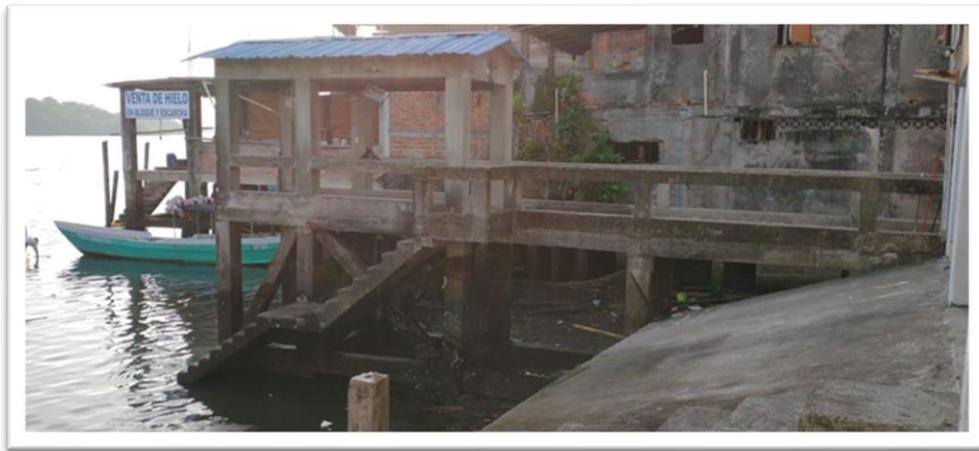
Ilustración 32. Muelle Malaria

Es un muelle privado de uso exclusivo del Instituto Departamental de Salud de Nariño, conocido también como “Malaria”.

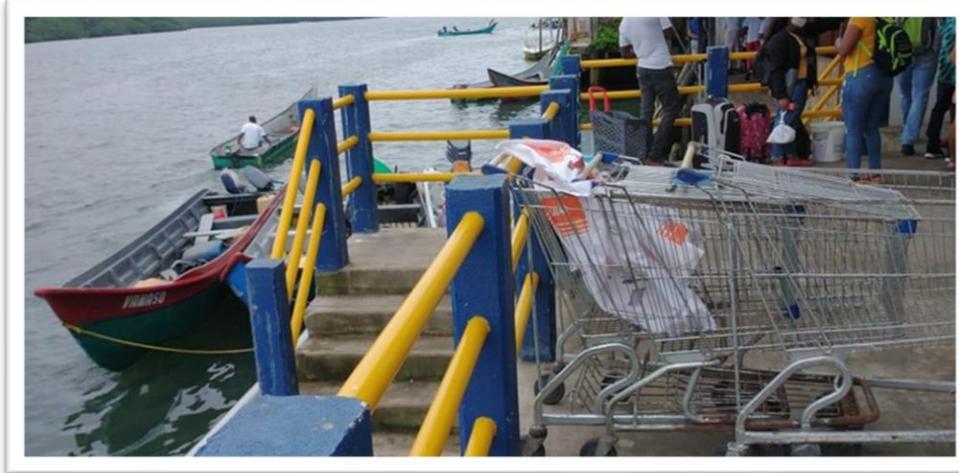
Ilustración 33. Muelle La Berraquera

Muelle privado de uso exclusivo de clientes del supermercado Merca Z, punto denominado "Muelle La Berraquera".

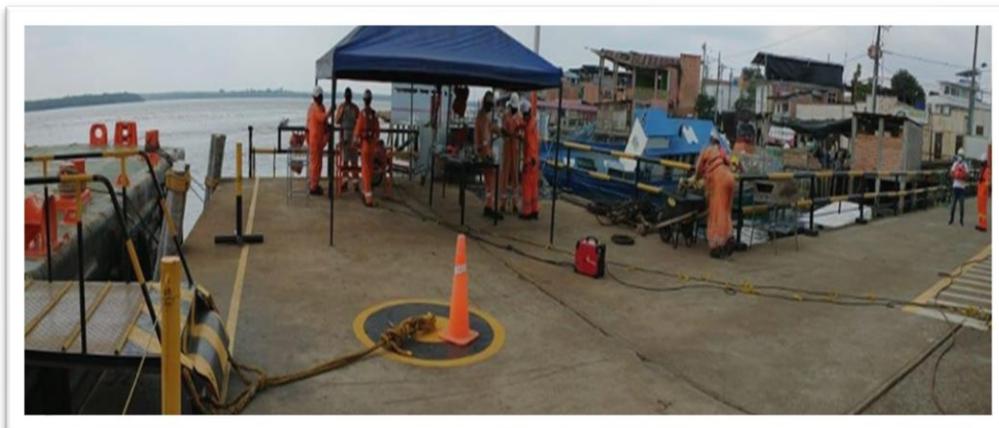
Ilustración 34. Muelle de la Gabarra

Éste muelle hace parte del complejo e infraestructura concesionada a ECOPETROL S.A., de uso privado y exclusivo de esta entidad para atraque de embarcaciones inmersas en la operación marítima del Terminal marítimo de Ecopetrol Tumaco, en este punto se ubica La Gabarra/barcaza “MAJAGUA” que presta asistencia técnica con equipos a bordo.

En apoyo a la operación y al mantenimiento rutinario de la infraestructura del terminal marítimo Ecopetrol, dos (2) embarcaciones aparkan en este muelle, utilizadas para transportar personal y equipos: Remolcador “ORITO” (asistencia en amarrare y conexión de mangueras al buque que transporta crudo) y lancha “BARRACUDA” ésta última para transporte de personal.

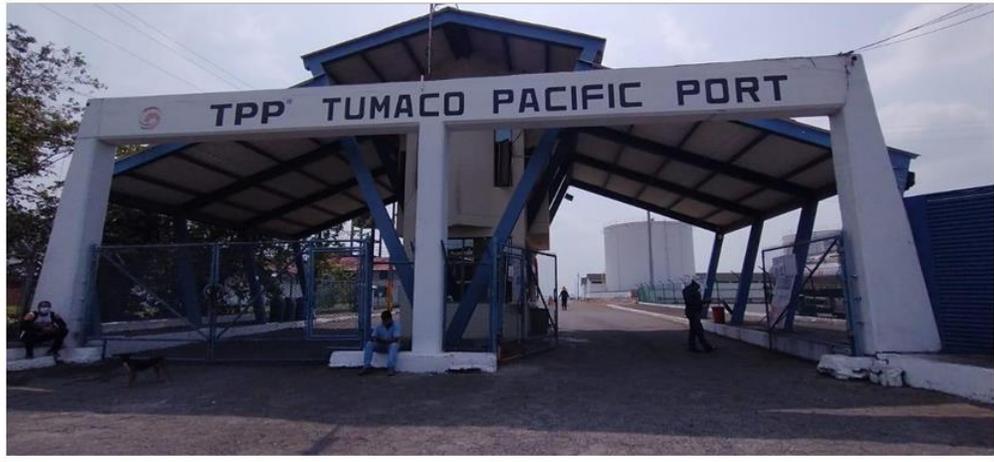
Ilustración 35. Sociedad Portuaria Regional de Tumaco

Infraestructura concesionada en el año 2017 a la Sociedad Portuaria Regional de Tumaco PACIFIC PORT S.A., para servicio público de operaciones portuarias de Cargue y descargue, manejan tres tipos de carga: fertilizantes, aceite crudo de palma con destino a México y España, y combustible.

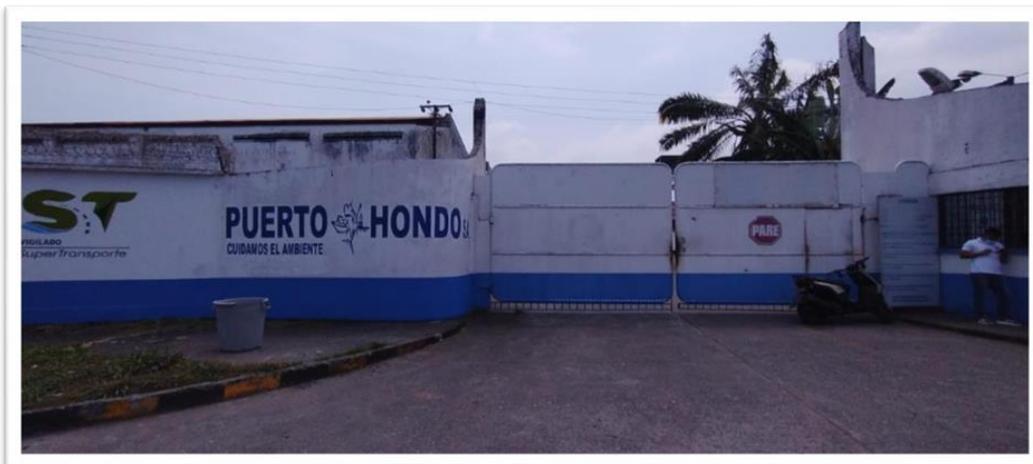
Ilustración 36. Puerto pesquero de Tumaco

Antes “Puerto Pesquero de Tumaco”, actualmente esta infraestructura está entregada en concesión para el uso privado de la sociedad portuaria PUERTO HONDO S.A., en éstas instalaciones se realizan actividades relacionadas con la pesca industrial y adicionalmente; sin contraprestación, se presta apoyo logístico de atraque a embarcaciones de la Armada y la Marina.
