## 23. PUTUMAYO

### Caracterización de la Infraestructura, la Operación Portuaria y el Transporte Fluvial en Colombia.

Delegatura de Puertos

2022

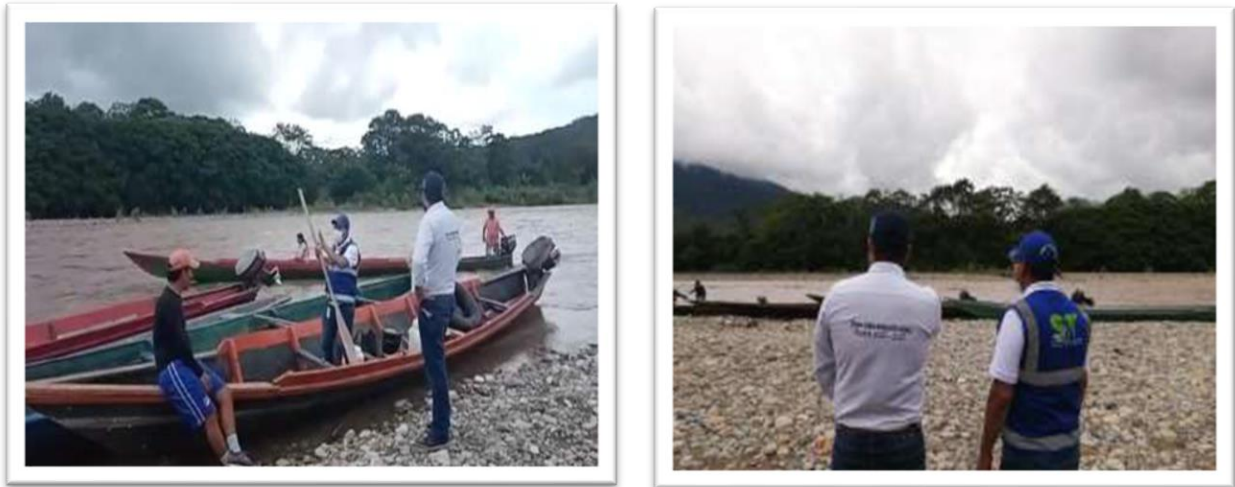
Ilustración 1. Muelle Puerto Limón

De conformidad con lo observado en el operativo, el muelle Puerto Limón, no cuenta con infraestructura para atraque de embarcaciones, ni con defensas; tampoco tiene bitas o cornamusas, utilizan los árboles sin señalización, sin pasamanos, sin pasarelas antideslizantes.

El embarcadero no cuenta con concesión, ni con zonas donde se encuentren áreas para espera, mapas de ruta e información del sistema, equipos contraincendios, ni salvataje, ni baños, ni con accesibilidad para personas con movilidad reducida.

Alrededor se observan establecimientos de comercio, en general, la zona de conexión o de relación con el entorno es limitada, la vía terrestre no está terminada y no cuenta con parqueaderos, iluminación, ciclo-rutas, señalización apropiada, ni con tarifas precisas de los recorridos.

- Se requiere el mejoramiento de la infraestructura fluvial, terrestre y del entorno en el embarcadero de Puerto Limón, municipio de Mocoa - Putumayo.
- Se requiere acciones de promoción y prevención por parte de la Superintendencia de Transporte, en coordinación con el Ministerio de Transporte, para poder superar las condiciones de informalidad e inseguridad con las que se presta el servicio de transporte fluvial en el municipio de Mocoa.
- No se observaron la aplicación de protocolos, ni la expedición de tiquetes.

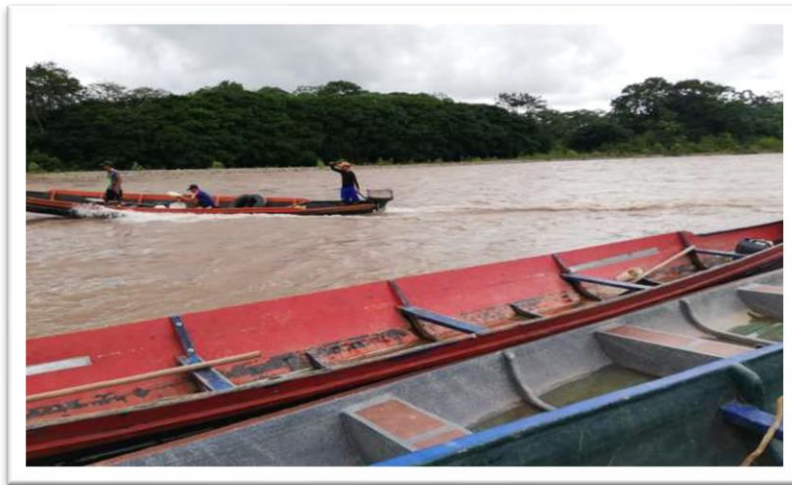
Ilustración 2. Operación fluvial

El embarcadero se encuentra distante de la cabecera municipal y las rutas de acceso terrestre no se encuentran en adecuadas condiciones, el punto se utiliza para aprovisionar embarcaciones menores artesanales y transportar pasajeros.

Frente a la prestación del servicio de pasajeros y carga, éste se realiza de manera informal y la carga es de productos de la canasta familiar a través de embarcaciones menores y artesanales de aproximadamente 14, 12, y 8 metros por 1,5 metros, movidas por motores fuera de borda.

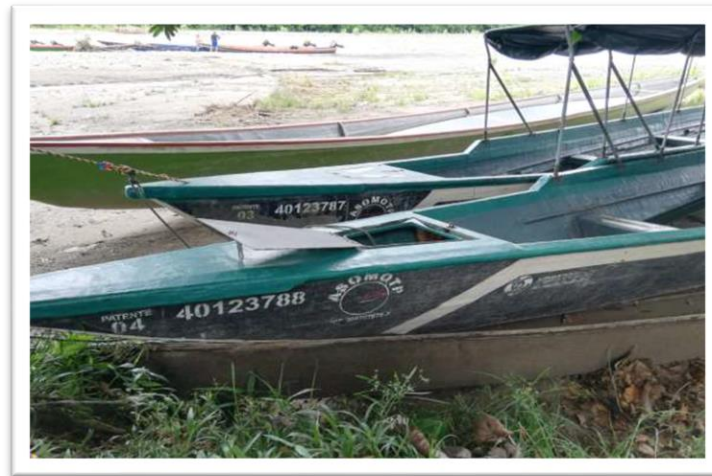
Ilustración 3. Embarcaciones

Pudieron observarse dos (2) embarcaciones atracadas lejos del canal fluvial con el nombre de ASOMOTOR, pero no estaban operando.

No se registraron patentes, ni se observaron el cumplimiento de condiciones de seguridad. Por parte de la administración municipal, no se cuenta con inventario, ni información de los tripulantes.

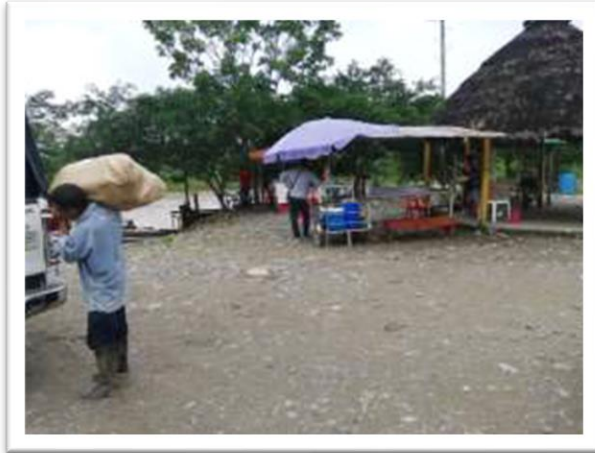
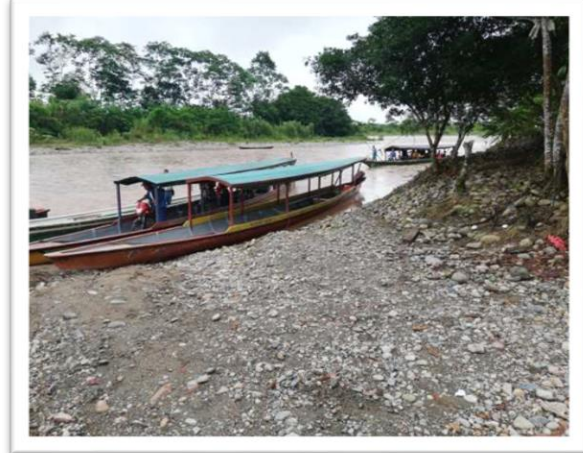
Ilustración 4. El Jauno

En general los embarcaderos carecen de infraestructura, tienen rampa de concreto en muy mal estado para el atraque marginal (paralelo al cuerpo de agua), los cuales se utilizan para el servicio a pasajeros, así como para el cargue y el descargue de mercancía; no cuentan con defensas y tienen dos (2) bitas o cornamusas sencillas, sin señalización, sin pasamanos, sin pasarelas antideslizantes, sin

- Se requiere el mejoramiento de la infraestructura fluvial, terrestre y del entorno en los embarcaderos del municipio de Puerto Guzmán, Putumayo.
- A través de las acciones de promoción y prevención por parte de las autoridades competentes, se puede apoyar a superar las condiciones de informalidad e inseguridad con las que se presta el servicio de transporte fluvial en el municipio de Puerto Guzmán.

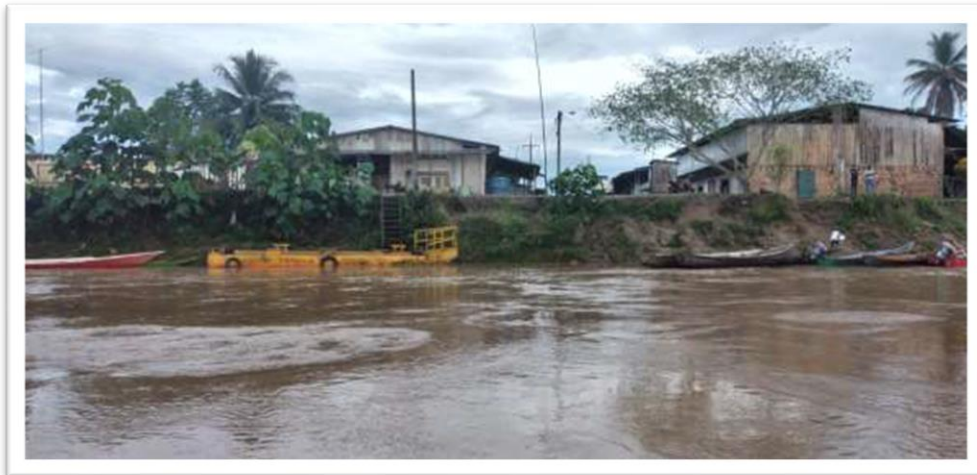
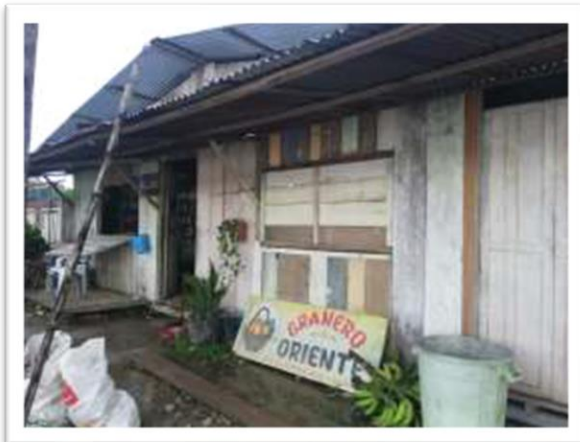
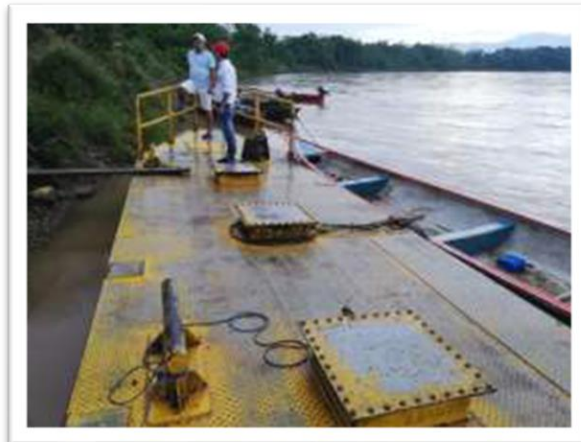
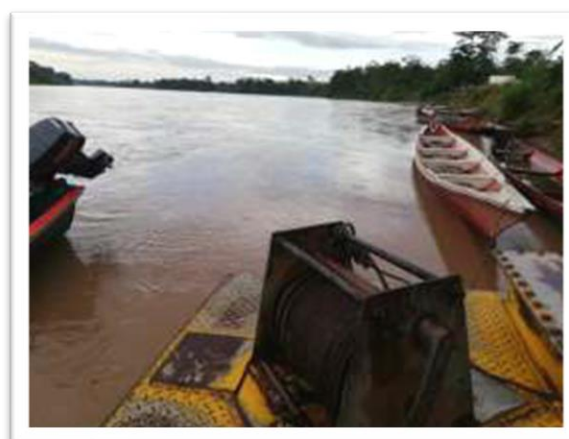
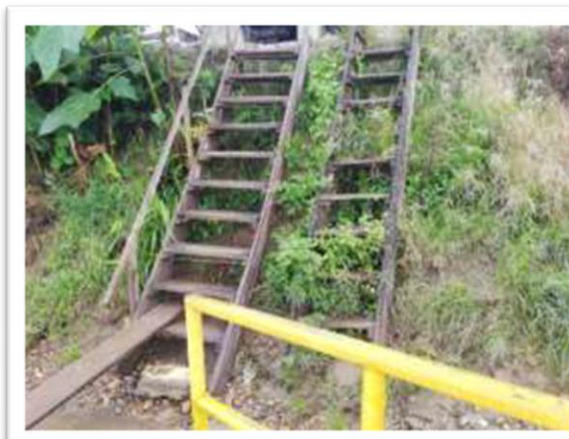
Ilustración 9. Embarcadero Puerto Rosario

accesibilidad para personas con movilidad reducida y sin concesión o autorización para la instalación de los mismos.

Tampoco cuentan con zonas donde se encuentren áreas para espera, mapas de ruta e información del sistema, equipos de contraincendios, salvataje y baños. Alrededor, se observan establecimientos de comercio, sin embargo, no se evidencia si son aptos, al menos de forma sanitaria.

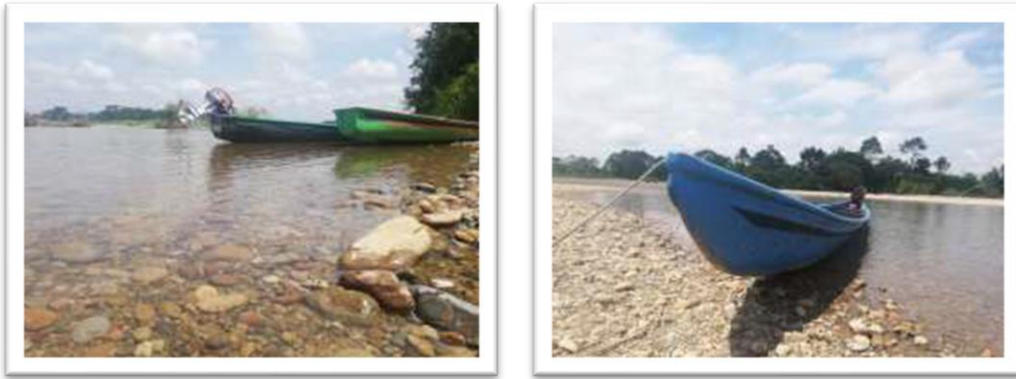
Ilustración 10. Embarcadero Noanoa

En general los embarcaderos carecen de infraestructura, cuentan con una rampa de concreto en muy mal estado para el atraque marginal (paralelo al cuerpo de agua), la cual se utiliza para el servicio a pasajeros, así como para el cargue y el descargue de mercancía.

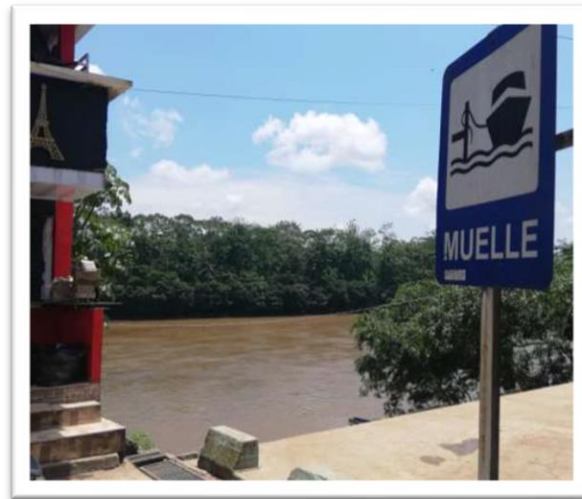
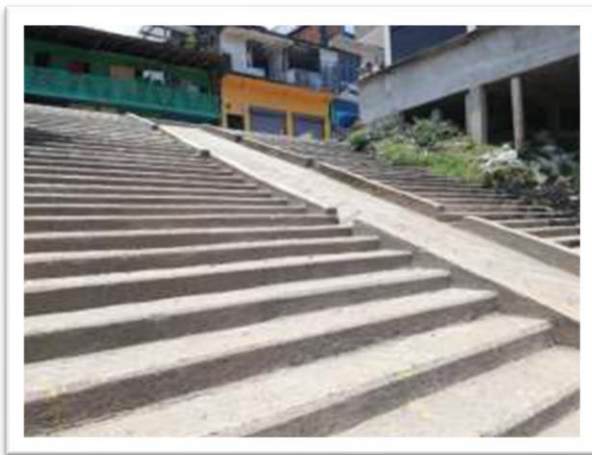
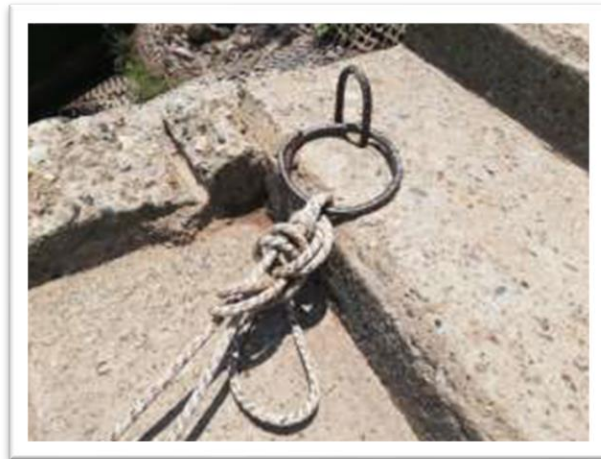
Ilustración 17. Muelle Puerto Colon

De acuerdo con la información obtenida, fue construido con recursos públicos; en su estructura no cuenta con zonas donde se encuentren áreas para espera, mapas de ruta e información del sistema, equipos contraincendios, ni baños.

En general, la zona de conexión o de relación con el entorno es limitada, la vía terrestre no está terminada y no cuenta con parqueaderos, iluminación, ciclo rutas, señalización apropiada, ni se pudo establecer precios de tiquetes.

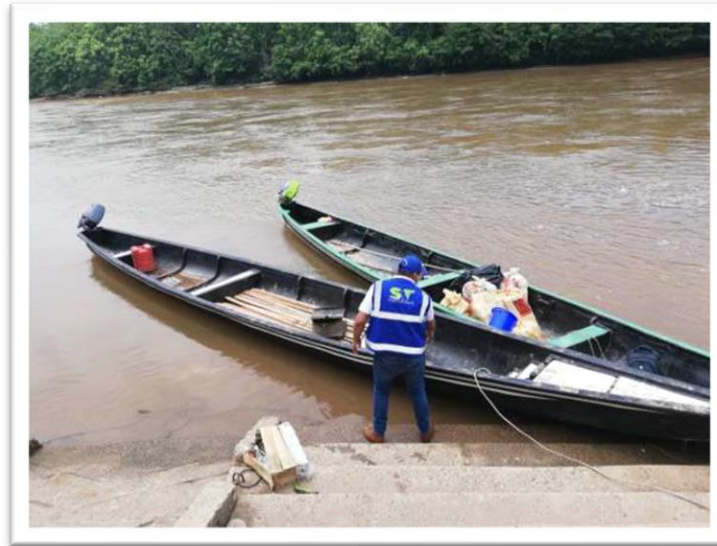
Ilustración 18. Tipo de embarcación y la posible ocupación de pasajeros y carga doméstica.

Se utiliza el embarcadero para aprovisionar embarcaciones menores artesanales y transportar pasajeros.

No hay empresas como operadores portuarios y en la actividad no fue posible establecer el número de personas que realizan la operación, no hay un inventario, sin embargo, son los mismos lancheros quienes ingresan y retiran la carga menor.

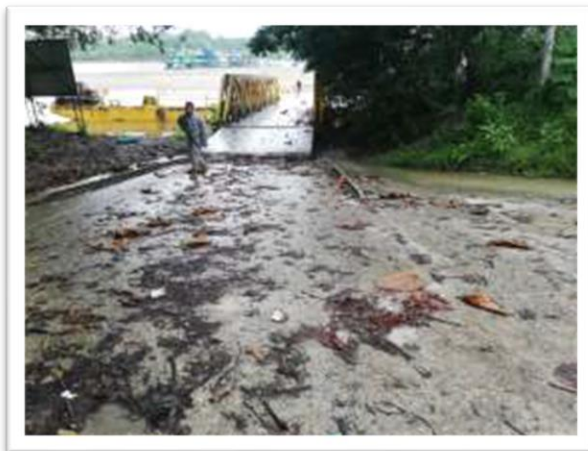
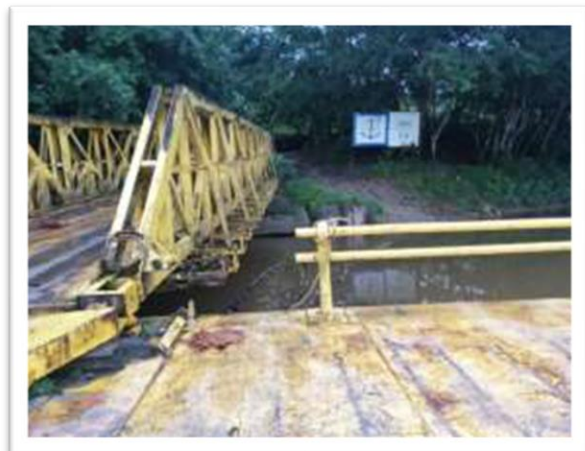
Ilustración 24. Muelle la Esmeralda

El embarcadero no cuenta con concesión, al parecer fue construido con recursos públicos, tampoco cuenta con zonas donde se encuentren áreas para espera, mapas de ruta e información del sistema, equipos de contraincendios, salvataje y baños.

En general, la zona de relación con el entorno es limitada, la vía terrestre está en mal estado, no cuenta con parqueaderos públicos habilitados, iluminación, ciclo rutas, señalización apropiada, ni se pudo establecer las tarifas o precios de los recorridos.

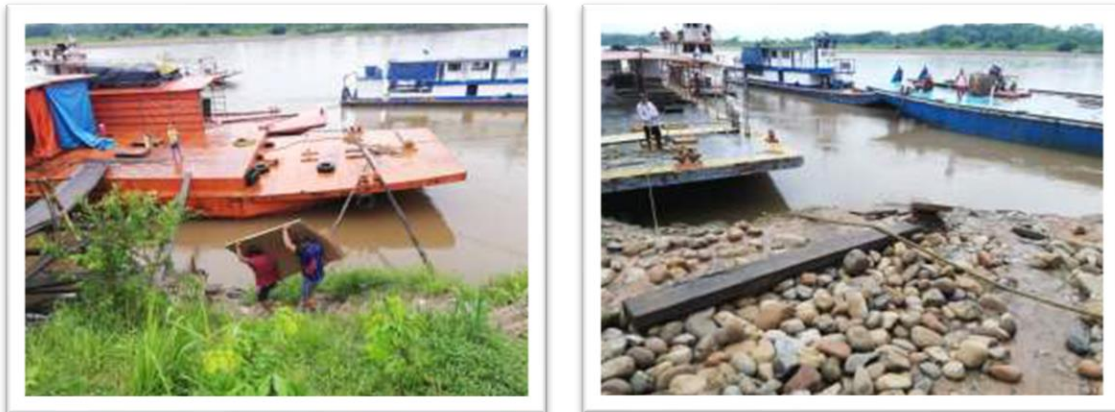
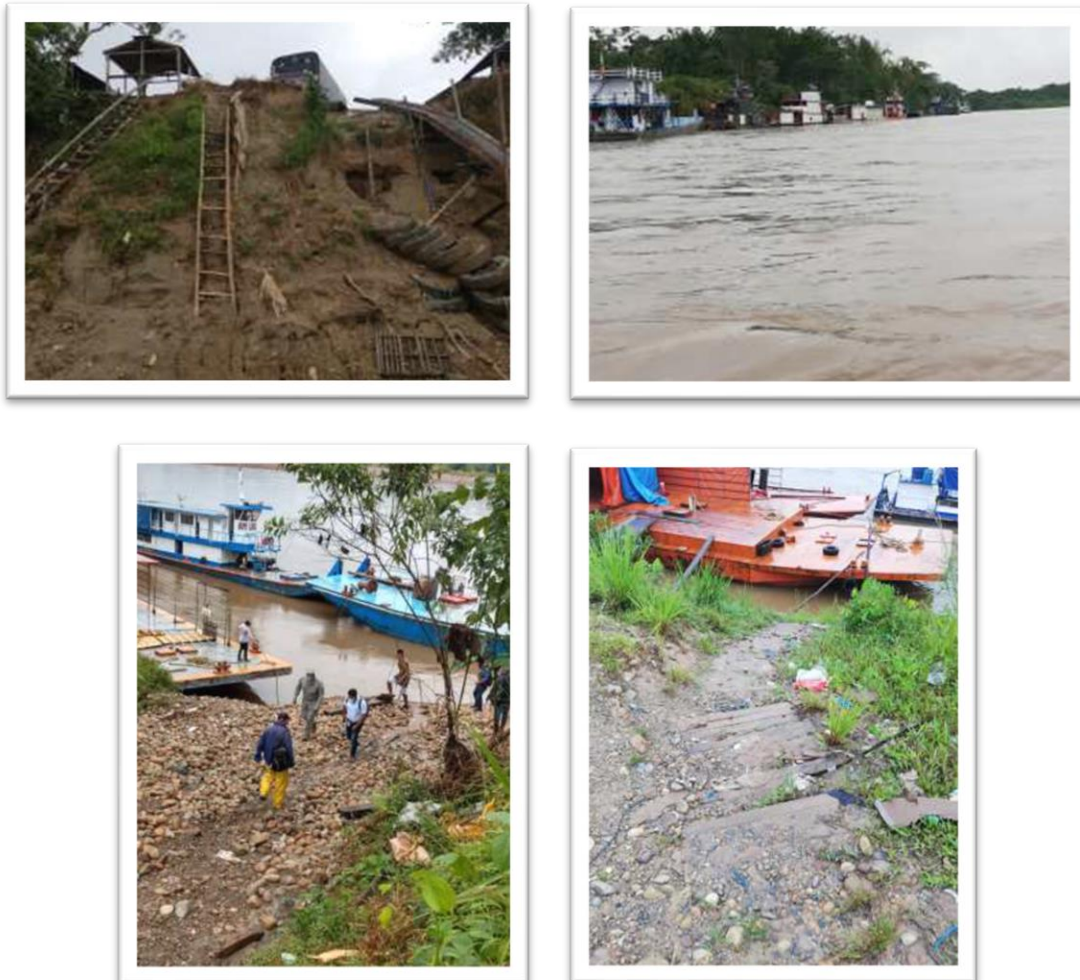
Ilustración 20. Muelle la Esmeralda - vereda la Soledad

Debido a que no es posible utilizar el muelle, los lugareños han optado por improvisar con listones de madera, cerca del muelle principal para atracar las embarcaciones, y cargar mercancías en embarcaciones de aproximadamente 400 toneladas de capacidad.

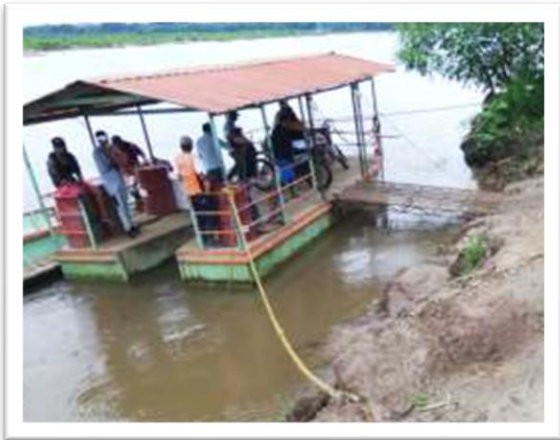
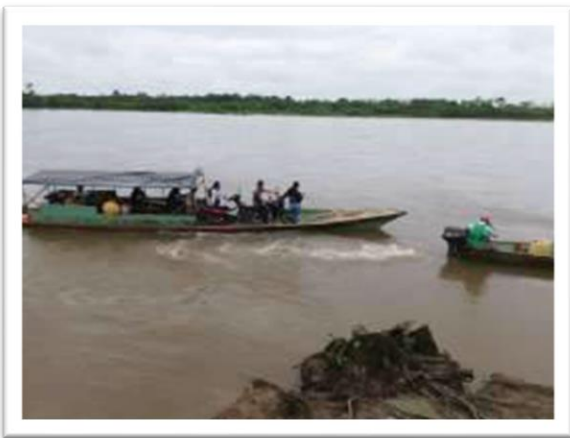
Ilustración 21. Embarcadero La Playa Hon kon - Vereda Brisas del Hon Kon

En general, la relación con el entorno es limitada, la vía terrestre no está terminada, no cuenta con parqueaderos, iluminación, ciclo rutas, señalización apropiada, ni se pudo establecer las tarifas o precios de los recorridos.

Durante el operativo se observó que para llegar al embarcadero se requiere pagar un peaje, presuntamente por pasar a través de predios particulares.

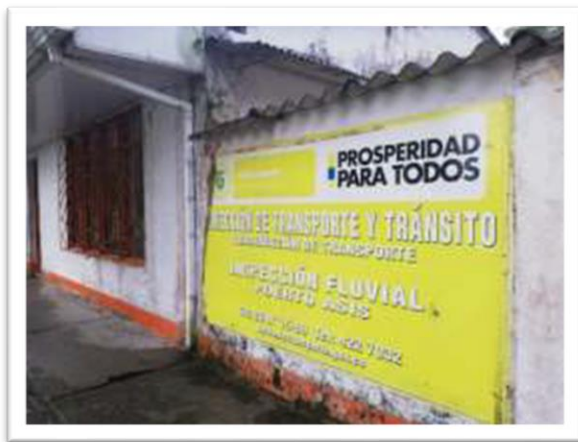
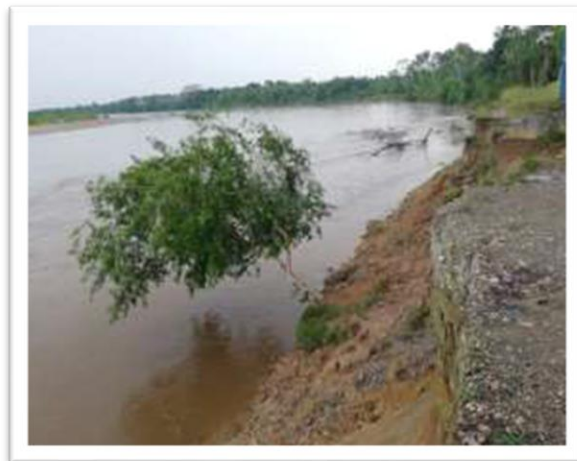
Ilustración 22. Operación en el Muelle la Esmeralda

Se pudo registrar que el número de personas que realizan la actividad para el cargue y el descargue de mercancías, son aproximadamente tres grupos de cotereros, cada grupo compuesto por entre quince (15) a veinte (20) personas.

El muelle es inoperante, debido a la sedimentación del río y los constantes cambios en el caudal, en el lugar se observó una erosión que ha puesto en riesgo la planta del acueducto.

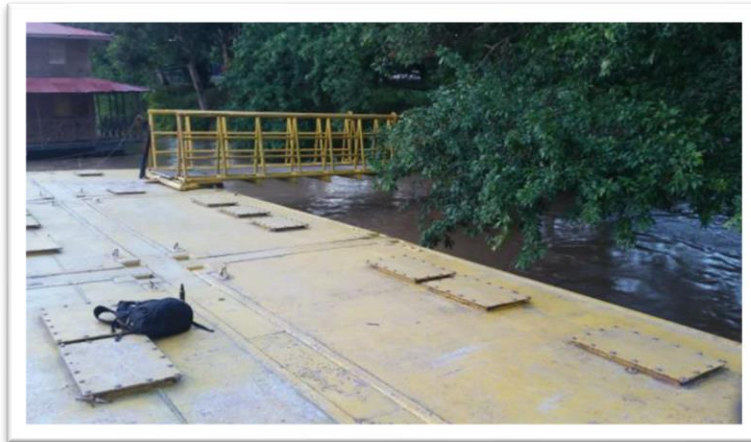
Ilustración 25. Artefacto flotante del Ministerio de transporte ubicado en el punto bongo amarillo

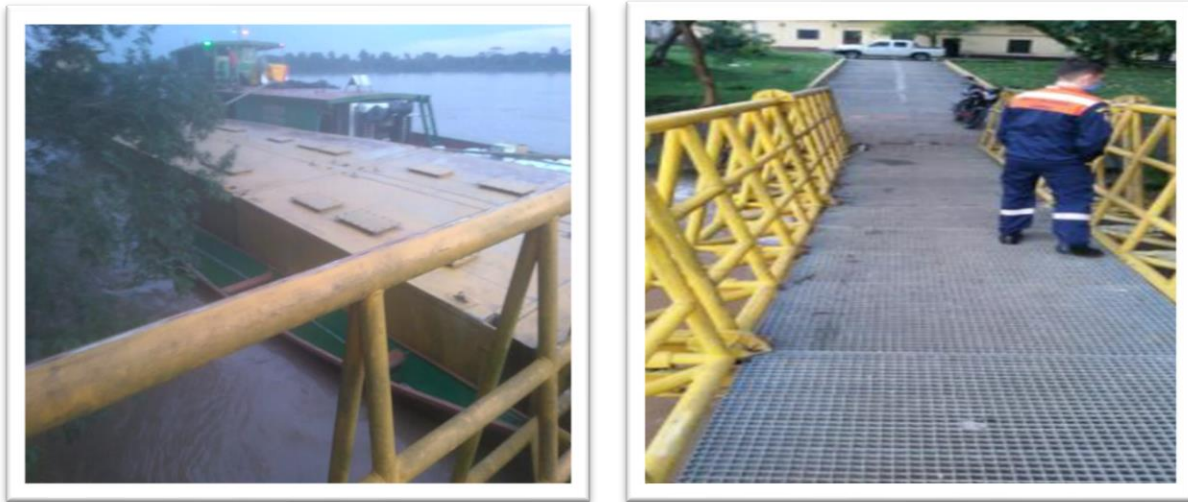
Ilustración 26. Punto Bongo Amarillo

Este artefacto flotante es usado para descargue de mercancías, también es usado por los habitantes del pueblo al atardecer como mirador hacia el río; debido a la altura del artefacto las embarcaciones no lo utilizan para el cargue y el descargue de mercancías.

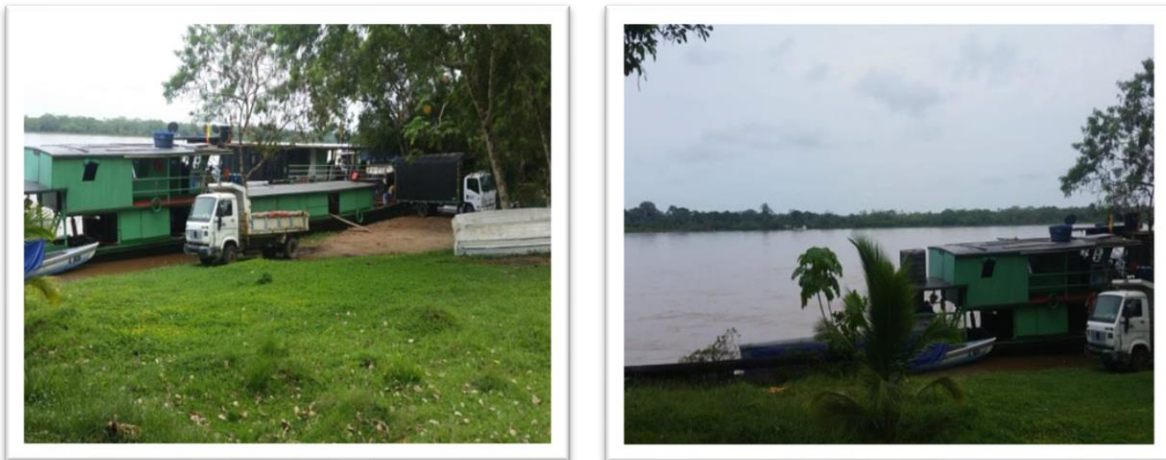
Ilustración 28. Rivera del río el Puerto Bongo

El Bongo amarillo se encuentra ubicado entre las calles 6 y 9, en el lugar se observó la operación de descargue de combustible sin medidas de control de seguridad ni elementos necesarios para controlar posibles accidentes.

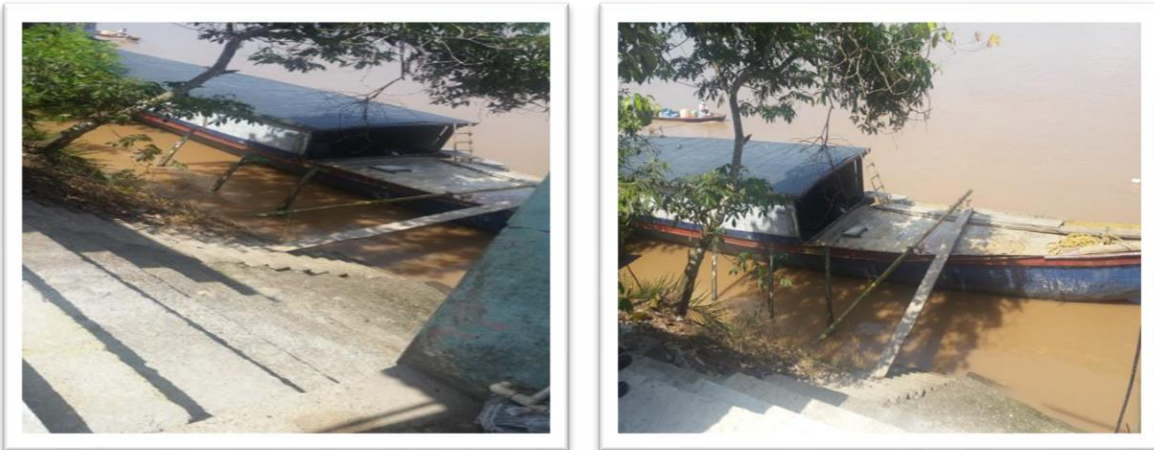
Ilustración 30. EDS Andaluz

En el lugar opera la estación de servicio a través de la cual los tripulantes de las embarcaciones se abastecen de combustible.

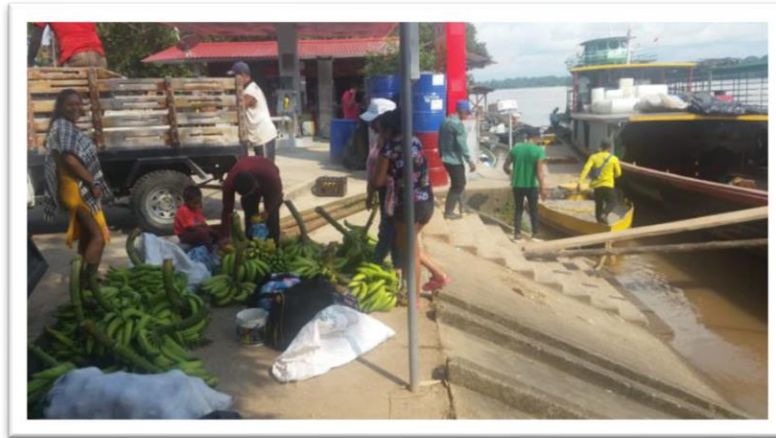
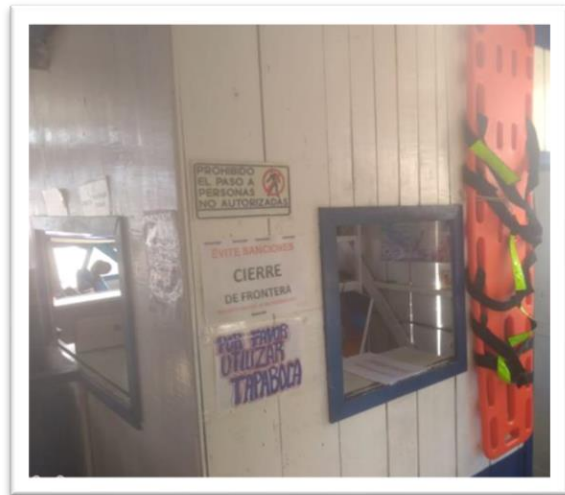
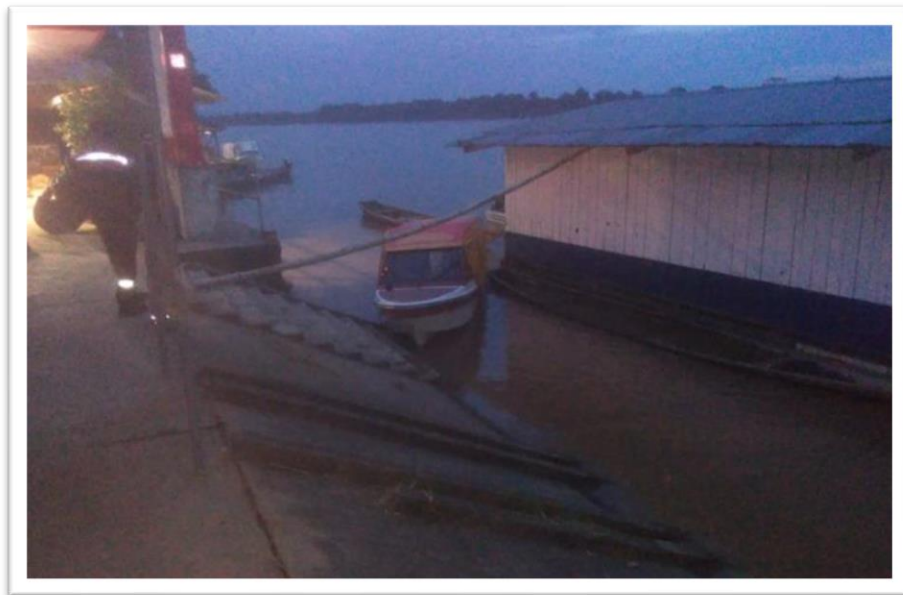
Ilustración 31. Muelle de la línea Azul

En el lugar embarcan y desembarcan los pasajeros de la empresa COOTRANSPUERTOASÍS.

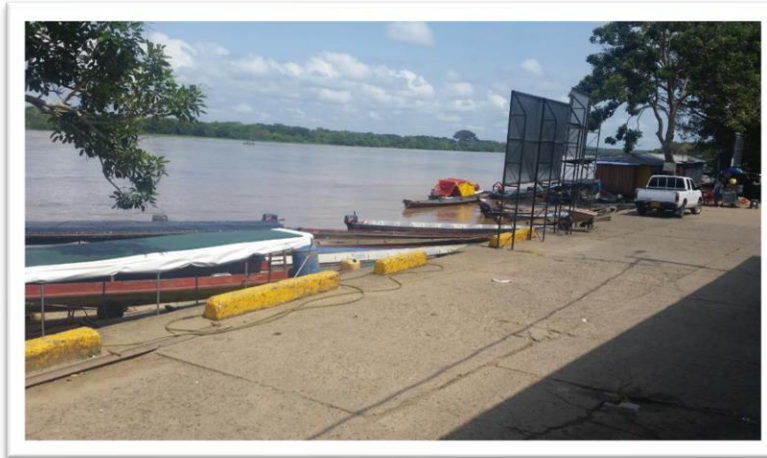
Ilustración 32. Muelle principal de la plaza de mercado

Desde este punto embarcan y desembarcan los usuarios que van a realizar sus compras o traen sus productos a la plaza de mercado, así mismo, algunos de ellos viven en Ecuador o en Perú. Se evidencia que en este puerto se presta el servicio de transporte de carga por parte de los tripulantes en las canoas con motor denominadas “peque - peque”, los cuales llevan productos a los asentamientos en los que viven.

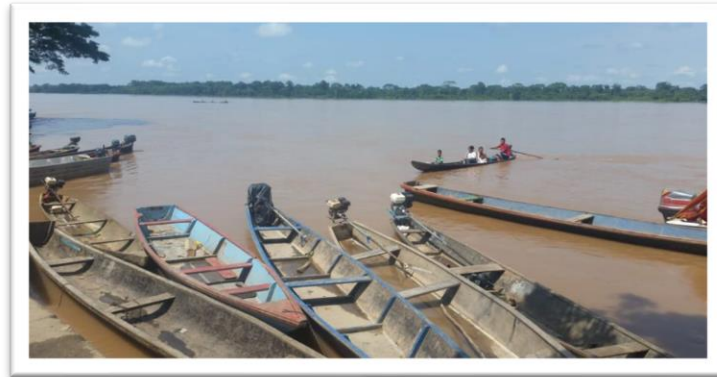
Ilustración 34. Canoas atracadas en el muelle principal

Los tripulantes de las canoas donde se hace el cargue de mercancías no cuentan con licencia debidamente otorgada por el Ministerio de Transporte, igualmente, se evidencia el uso de motores de guadaña adaptados como motores de bote, los cuales son conocidos como peque - peque.

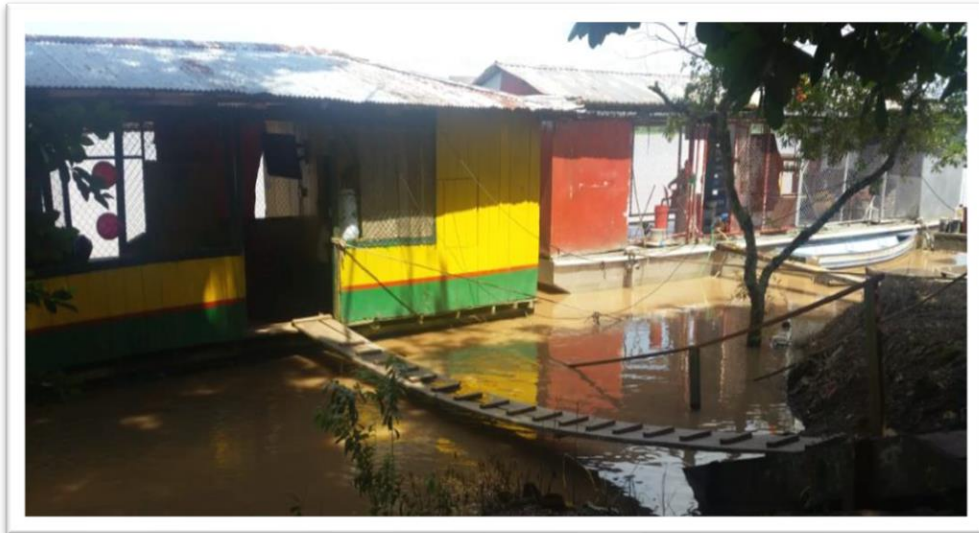
Ilustración 36. Artefacto flotante de la empresa Cootranspiñuña

Se trata de un artefacto flotante a través del cual opera la empresa Cootranspiña, este artefacto, al igual que el de líneas azules, no cuenta con condiciones de accesibilidad para personas con movilidad reducida.

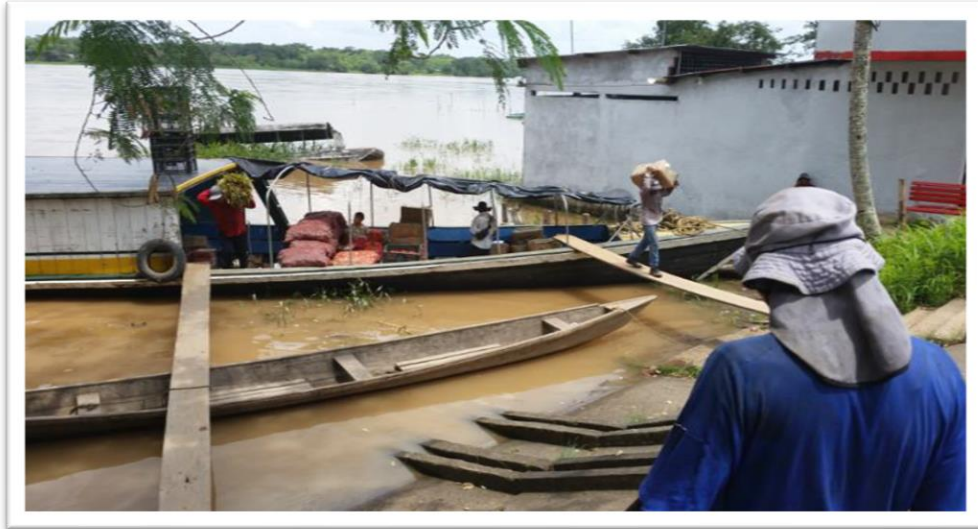
Ilustración 38. Puerto del matadero

El puerto del matadero es un puerto que recibe naves de gran calado.

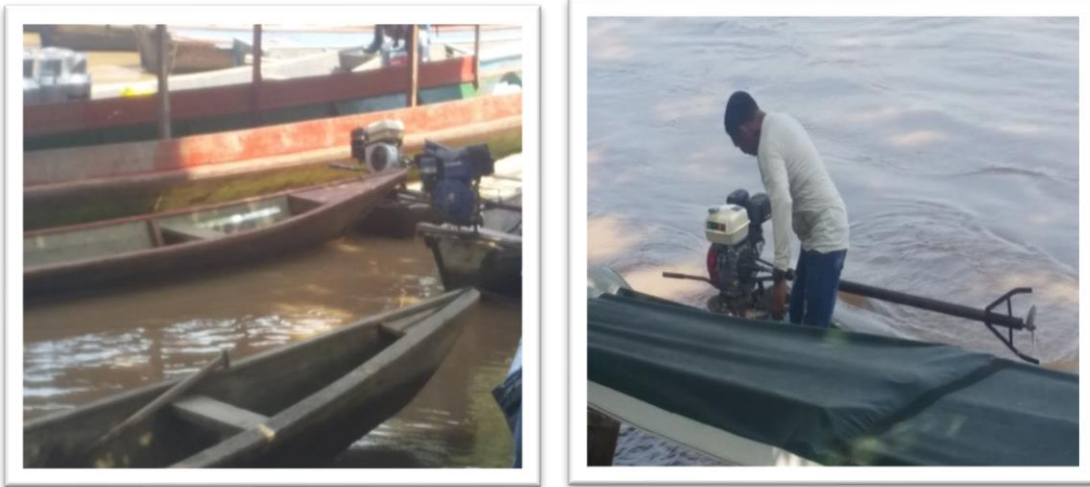
Ilustración 39. Canoas con motor de guadaña, conocidas como “peque - peque”

Durante el operativo se evidenció el uso de lanchas, chalupas, botes y planchones.

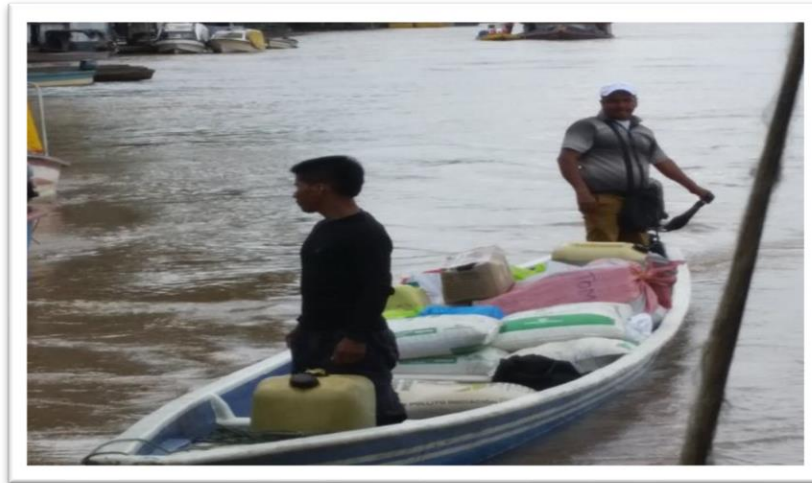
Ilustración 40. Transporte de carga en moto canoas

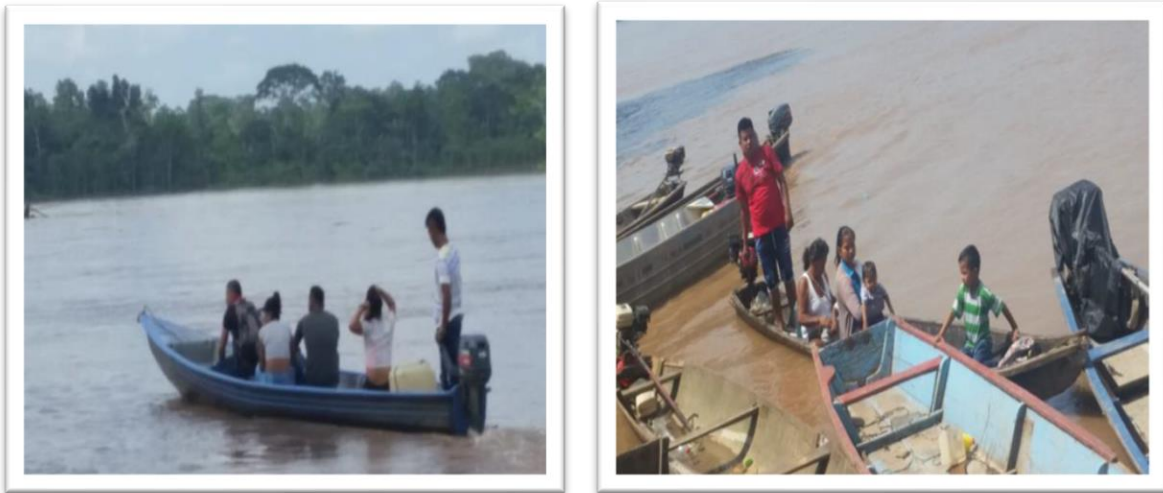
En algunos casos, el servicio lo prestan particulares en sus canoas y chalupas, a las veredas y corregimientos cercanos los usuarios del servicio prefieren hacer uso de las embarcaciones de particulares.

Ilustración 41. Transporte de pasajeros en canoas particulares
