## 28. VALLE DEL CAUCA

**Caracterización de la Infraestructura, la Operación Portuaria y el Transporte Fluvial en Colombia.**

Delegatura de Puertos

2022

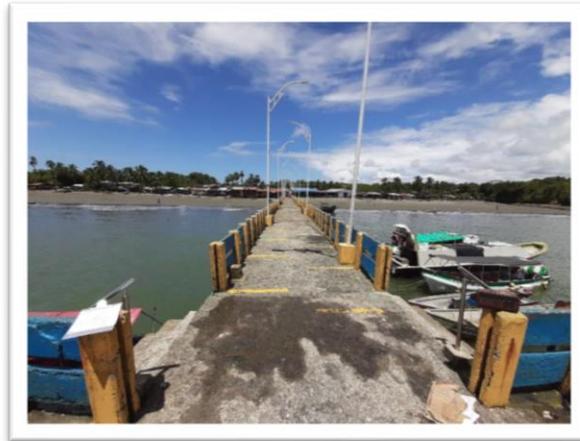
Ilustración 1. Muelle Juanchaco

En el ejercicio de georreferenciación y caracterización del Municipio de Buenaventura - Valle del Cauca, se visitó el muelle turístico de Juanchaco, se trata de un muelle en concreto con pilotes de aproximadamente 111 metros de largo, de acuerdo con la información obtenida, el muelle es turístico y este fue realizado por la gobernación del Valle para el uso de la comunidad, no cuenta con administración porque no se realiza ningún cobro al respecto del uso de este.

Se realizó recorrido en el muelle de Juanchaco en compañía de funcionarios de la Armada Nacional, donde se logró observar y verificar que no cuenta con iluminación, no cuenta con defensas, los pasamanos para el abordaje a las embarcaciones menores no son totalmente seguros, toda vez que no cuenta con los mismos al costado mar del muelle, las bitas que tiene son para embarcaciones mayores, las menores son atadas a los pilotes del muelle mediante cuerdas.

La La infraestructura requiere de intervención por el ente competente para que se lleve a cabo una óptima prestación del servicio marítimo.

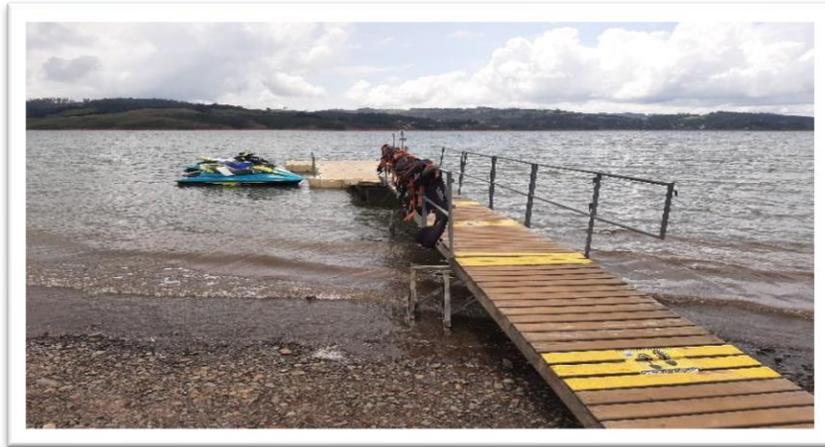
Ilustración 4. Muelle Jet Ski Water Sports

Durante el operativo se observó a la empresa OSORIO OCAMPO GUELMER DE JESUS, de acuerdo con la información obtenida por la inspección fluvial, el muelle cuenta con autorización para su operación.

- Los embarcaderos requieren de intervención por parte de los propietarios y/o administradores, toda vez que no cuentan con todos los elementos de seguridad para la debida prestación del servicio.

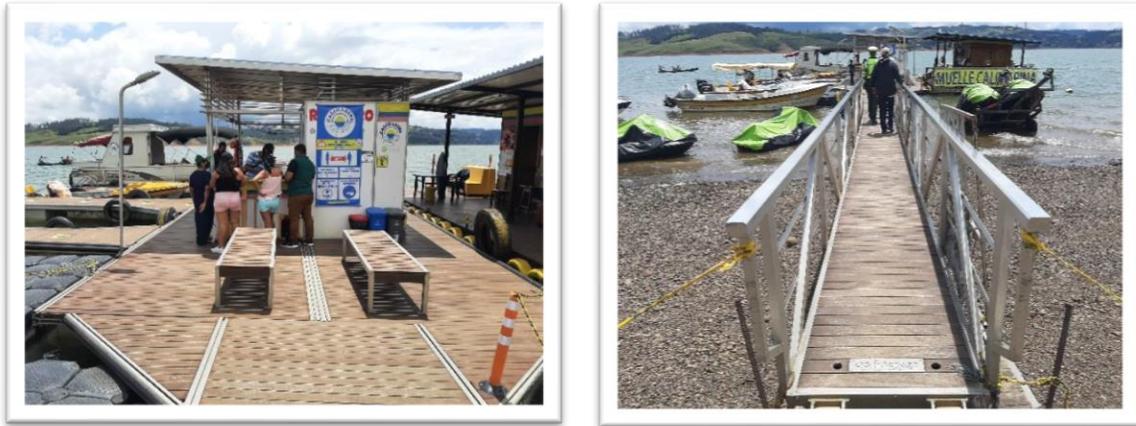
Ilustración 6. Muelle Calimarina

Seguidamente, se observó a la empresa Asociación de Transporte de Turismo Fluvial Calimarina, allí se evidenció la prestación del servicio y se realizó verificación de la embarcación y demás documentos idóneos para la debida prestación del servicio, evidenciando que la empresa cumplía con los aspectos correspondientes a la prestación del servicio de transporte público fluvial.

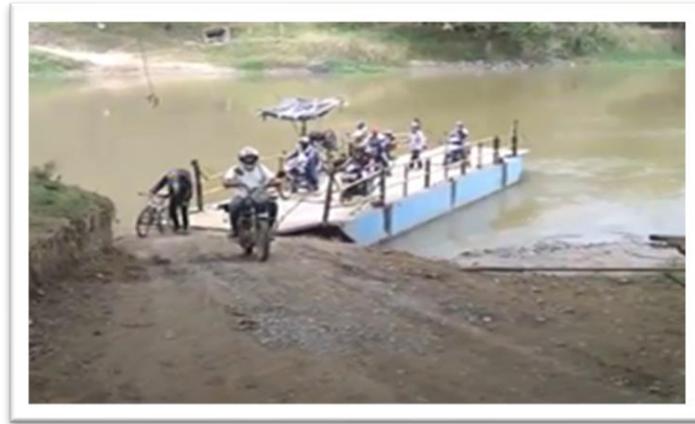
Ilustración 12. Barcaza Caramanta

En el ejercicio de georreferenciación y caracterización del municipio de Bugalagrande - Valle del Cauca, se visitó la Barcaza Caramanta, se encuentra ubicada a orillas del río Cauca en el corregimiento de la Herradura, desde allí se presta el servicio de transporte público fluvial mixto a los habitantes de los municipios de Trujillo, Bolívar y Bugalagrande. Su operación es manual, empujada con la fuerza del río Cauca y guiada por una guaya que atraviesa el río de lado a lado, la cual está amarrada a una torre de metal creada para cumplir esta función, no hay una infraestructura de zona de atraque.

Se evidenciaron operaciones portuarias de tipo mixto para el traslado de personas y de carga. Con relación a los implementos y condiciones de seguridad, no se hace uso de elementos como chalecos salvavidas, la seguridad operacional son las bandas de la barca que impiden caer al río en caso de movimientos fuertes, se utiliza un palo de madera de aproximadamente dos metros y medio para desanclar la barca de la orilla.

- Las obras de infraestructura que se proyecten en el lugar deben prever el movimiento natural del río, con el fin de evitar a futuro, afectaciones a la infraestructura que se construya, la cual, debe garantizar la accesibilidad a personas en condición de discapacidad, de conformidad con lo previsto en la Ley 1616 de 2013 y el Decreto 1660 de 2003.
- Se requiere acciones de promoción y de prevención por parte de las autoridades competentes, para superar las condiciones de informalidad identificadas en la barca Caramanta.

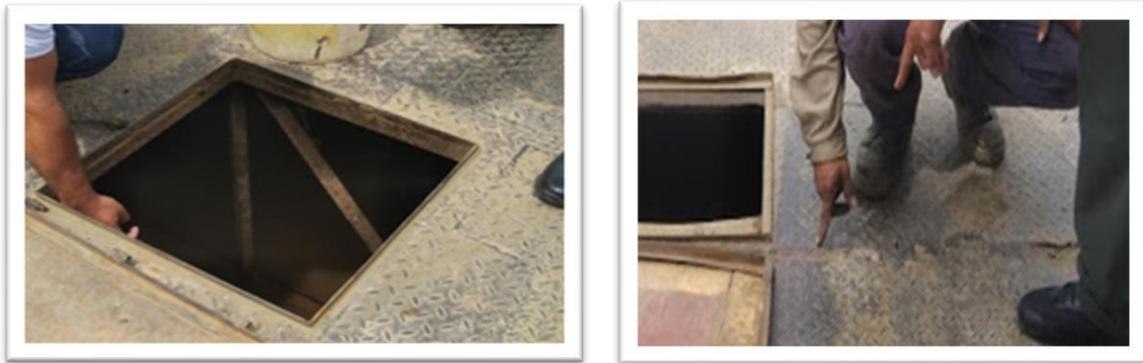
Ilustración 14. Revisión durante el operativo

No hay empresas habilitadas que presten este servicio a los alrededores. Las condiciones de seguridad son bajas, la estructura contiene varias laminas despegadas de las partes laterales como de la parte superior, generando filtración en el interior de la barca.

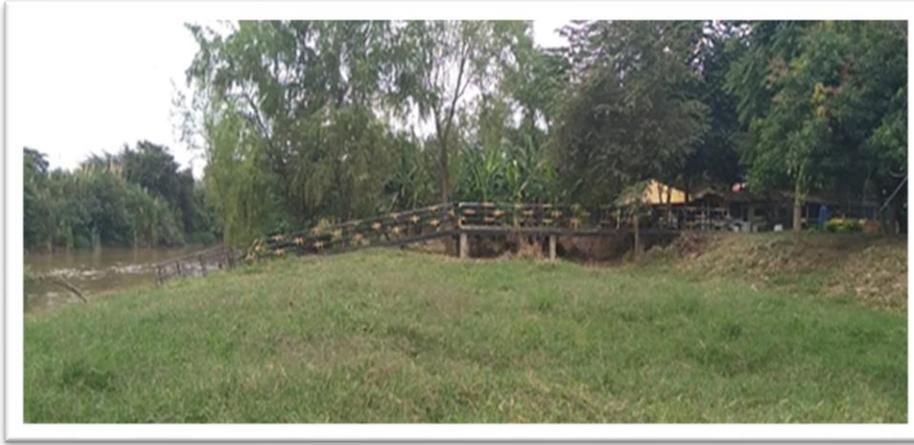
No se logró identificar las rutas que cubren para los pasajeros, tampoco se identificó los planes ofrecidos en la operación turística, ni el valor que cobran. Se observó que el embarcadero está en estado de abandono y de deteriorado para la operación fluvial.

Ilustración 15. Zona de atraque, en estado de abandono

- Las obras de infraestructura que se proyecten en el lugar deben prever el movimiento natural del río, con el fin de evitar a futuro, afectaciones a la infraestructura que se construya, la cual, debe garantizar la accesibilidad a personas en condición de discapacidad, de conformidad con lo previsto en la Ley 1616 de 2013 y el Decreto 1660 de 2003.
- Se requiere acciones de promoción y de prevención por parte de las autoridades competentes, para superar las condiciones de informalidad en el municipio de Yumbo.

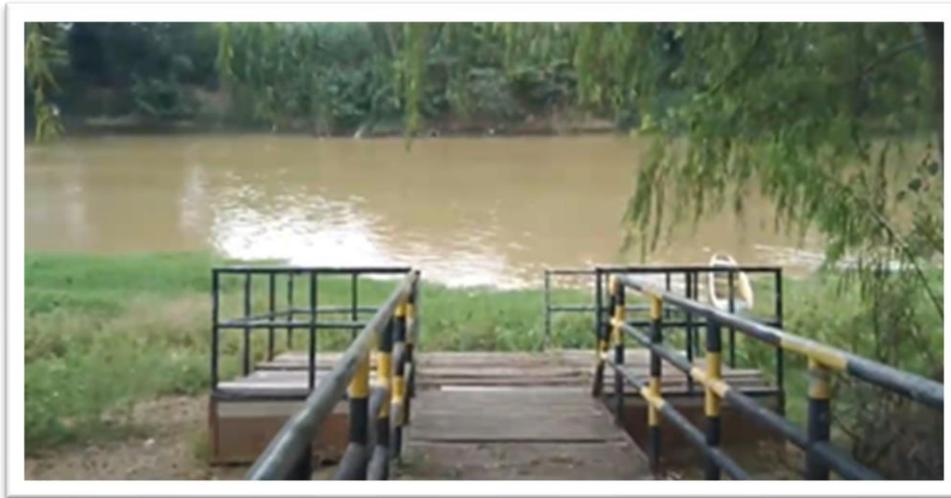
Ilustración 16. Zona de atraque, en abandono con deterioro en su piso.

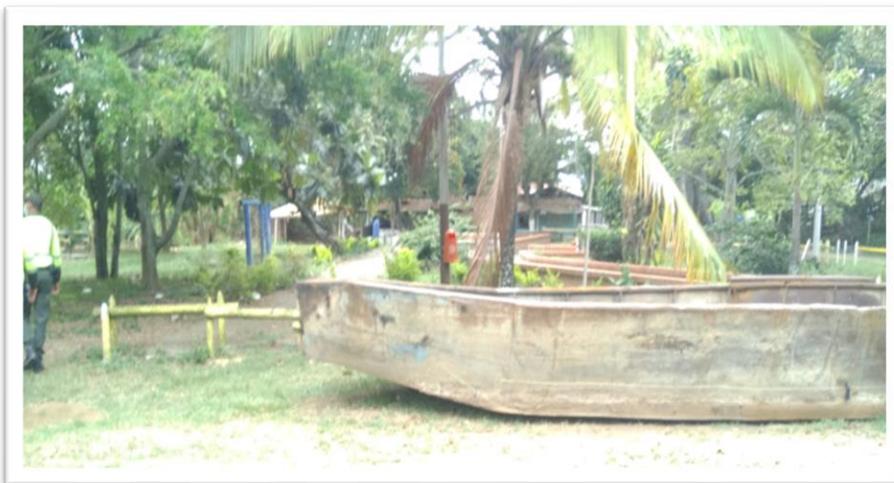
Ilustración 17. Barcazas

En el ejercicio de georreferenciación y caracterización del Municipio de Yumbo - Valle del Cauca, se visitó el Muelle la Barca, ubicado en el parque Belalcazar, de acuerdo con la información obtenida, de propiedad privada; se identificaron dos barcas una en tierra en mal estado y la otra a orillas del río, aproximadamente a seis (6) metros de distancia del muelle del embarcadero, se solicitó a la comunidad la presencia del propietario, pero no fue posible obtener información del mismo.

En el lugar se evidenció la prestación del servicio de pasajeros de manera informal. Durante el operativo se observó una embarcación de aproximadamente seis (6) metros de eslora por cuatro (4) metros de manga, con soportes laterales de barandas en los lados babor y estribor, en el interior tiene estructuras de escalera.

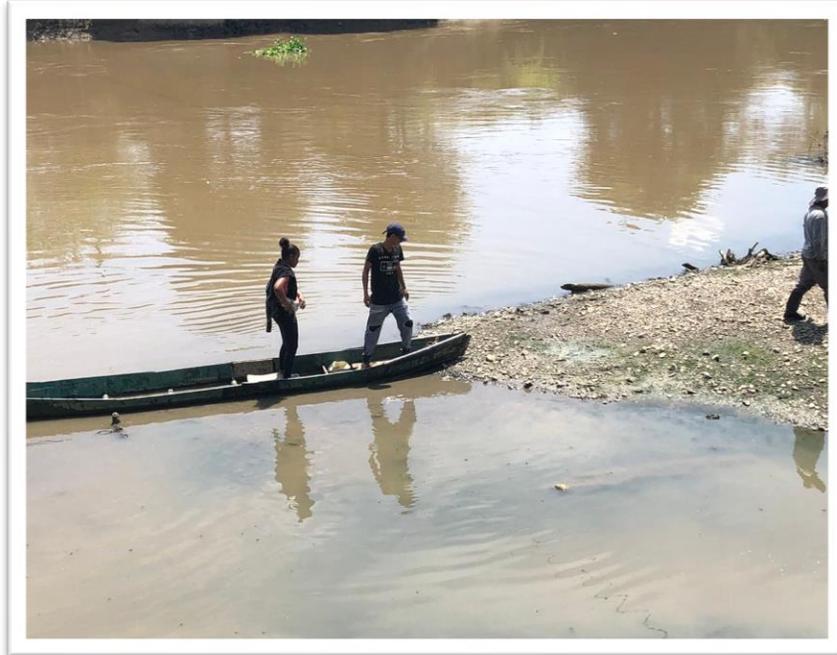
A través de la Barcaza se realiza principalmente transporte de pasajeros y en cuanto a carga se transportan los mercados o enseres de los pasajeros, en el lugar también se logró evidenciar cuatro (4) embarcaciones tipo canoa de fabricación artesanal las cuales son de propiedad de los habitantes del sector y sirven como medio de transporte, estas son operadas directamente por sus propietarios los cuales no cuentan con licencia de tripulante.

Ilustración 18. Transporte informal de pasajeros

Durante el operativo se evidenció que la prestación del servicio es informal en el Sector de Mediacanoa - Punta Brava, se realiza allí transporte fluvial de turismo por parte de los habitantes del sector y no mediante una empresa legalmente constituida, la operación se realiza con artefactos de fabricación artesanal, sin patentes de navegación, licencia de tripulantes.

- Las obras de infraestructura que se proyecten en el lugar deben prever el movimiento natural del río, con el fin de evitar a futuro, afectaciones a la infraestructura que se construya, la cual, debe garantizar la accesibilidad a personas en condición de discapacidad, de conformidad con lo previsto en la Ley 1616 de 2013 y el Decreto 1660 de 2003.
- Se requiere acciones de promoción y de prevención por parte de las autoridades competentes, para superar las condiciones de informalidad identificadas en el municipio de Yotoco.

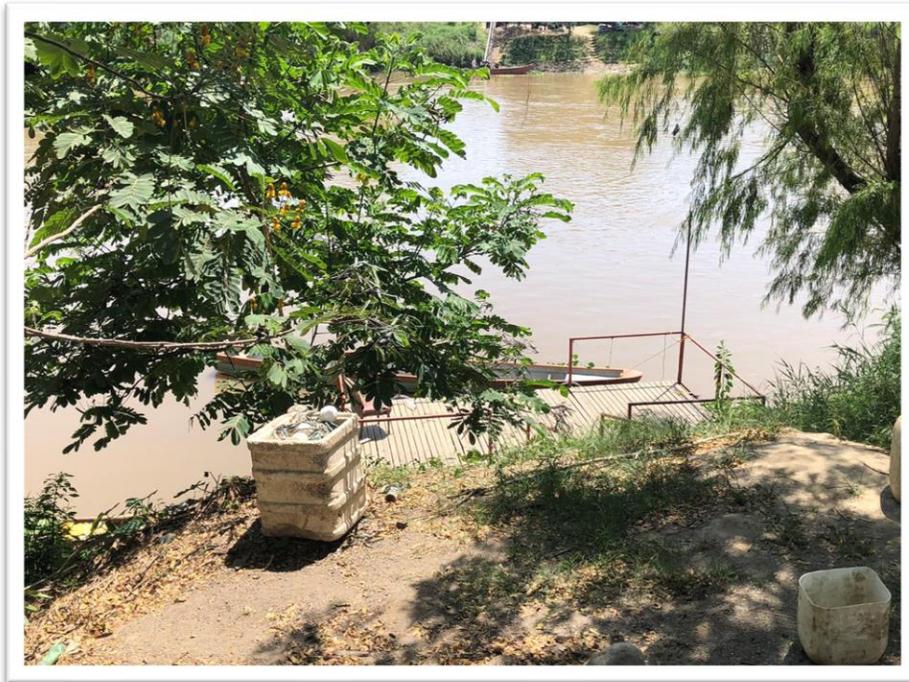
Ilustración 19. Muelle del sector Mediacanoa - Punta Brava

En el sector de Mediacanoa - Punta Brava, se evidenció la existencia de un muelle, in planchón y cinco (5) canoas de fabricación tipo artesanal, durante el operativo se evidenció que el muelle pertenece a la "Corporación Autónoma Regional del Valle del Cauca" - CVC y es operado por la "Asociación de Pescadores Defensores del Rio Cauca, sus Humedales y la Laguna de Sonso"; sin embargo, no cuentan con la documentación porque según indicaron, ella se encuentra en trámite ante el Ministerio de Transporte.
