**MINISTERIO DE TRANSPORTE
SUPERINTENDENCIA DE TRANSPORTE**

RESOLUCIÓN NÚMERO 2629 DE 13-03-2025

“Por la cual se abre una investigación administrativa mediante la formulación de pliego de cargos”

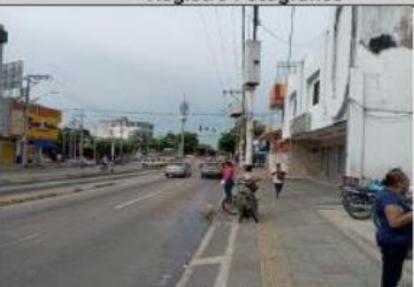
Latitud	10.962123	CUMPLE	SI	Latitud	10.962205
Longitud	-74.793078		NO	Longitud	-74.793160
Observaciones: Se realiza inspección en campo para el punto en el que se localiza el equipo SAST denominado CL45XCR21, encontrándose en operación con captura de tipo salida en sentido Norte-Sur, lo cual se encuentra conforme a lo propuesto en la solicitud SOL0000000233; no obstante, se evidenció que el equipo consta de dos estructuras y la cámara principal se ubica por el costado occidental de la calzada de

fiscalización, lo cual difiere de la propuesta ya que en esta el equipo se planteaba en el separador central.

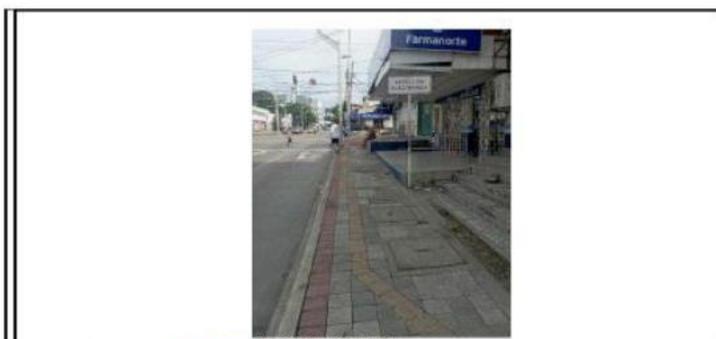
ESTADO	B	R	M
Observación: La señal SI- 27 se encuentra localizada según propuesta en archivo geográfico.			
SI-27 Acceso Carrera 21			
Registro Fotográfico	CUMPLE	SI	NO

Observación: Señal debidamente posicionada según propuesta presentada en el archivo geográfico.

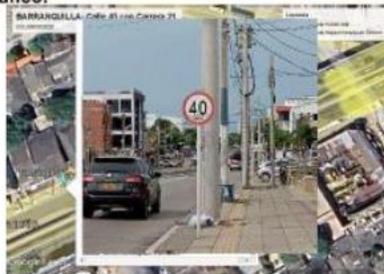
SR-30 [40Km/h]	CÓDIGO ASOCIADO: C.29	
Ubicado Previo a la detección	SI	NO
CUMPLE	SI	NO
ESTADO	B	R M

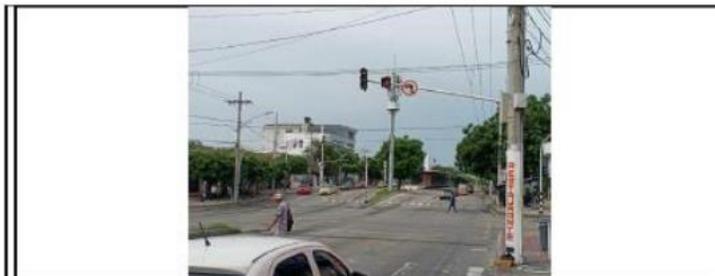
SEMAFORO	CÓDIGO ASOCIADO: D.04	
Ubicado Previo a la detección	SI	NO
CUMPLE	SI	NO
ESTADO	B	R M

La verificación de cumplimiento de las características técnicas de la señalización, se realiza conforme a lo establecido en la Resolución 718 de 2018, específicamente en el "Artículo 10. Señalización" y la Resolución 426 de 2018, así como también conforme a lo autorizado mediante Radicado 20184230516401 en fecha 18 de diciembre de 2018 a la Secretaría Distrital de Tránsito y Seguridad Vial, con número de solicitud SOL000000233. Con base en lo anterior, y luego de realizada la inspección en campo, se evidencia que la señal SR-30 (40Km/h) y los semáforos asociados a la operación de la intersección se encuentran debidamente instalados según coordenadas propuestas.

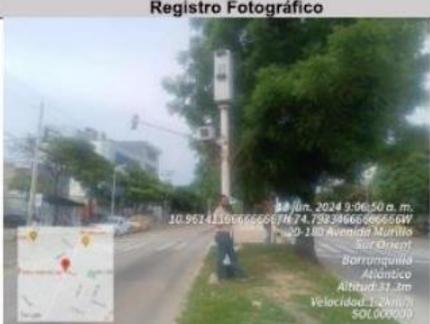
Latitud	10.961337	CUMPLE	SI	Latitud	10.961383
Longitud	-74.793367		NO	Longitud	-74.793350

Observaciones: Se realiza inspección en campo para el punto en el que se localiza el equipo SAST denominado ATBQRS07, encontrándose en operación con captura de tipo salida en sentido Sur- Norte, lo cual se encuentra conforme a lo propuesto en la solicitud SOL00000003022; la ubicación del equipo no presenta una variación significativa respecto a las coordenadas propuestas.

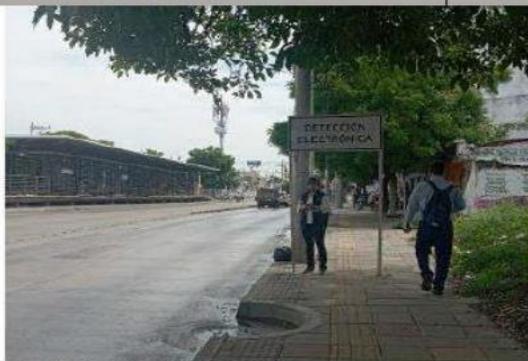
SI-27 (100m)			
Registro Fotográfico	CUMPLE	SI NO

Latitud: 10.96051 Longitud: -74.79358			
ESTADO B R M			
Observación: La señal SI- 27 cumple lo definido en el archivo geográfico.			
SI-27 Acceso Carrera 21			
Registro Fotográfico	CUMPLE	SI NO

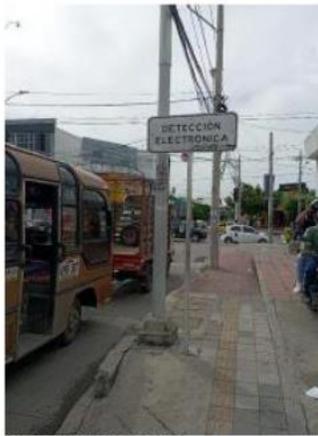
Latitud: 10.961872 Longitud: -74.735512

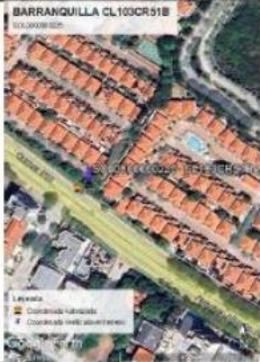
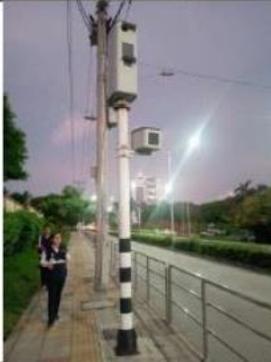
Latitud	11.01316	CUMPLE	SI	Longitud	11.013115
Longitud	-74.833918		NO	Latitud	-74.833962
Observaciones: Se visita el punto en el que se encuentra instalado el SAST, evidenciando que este se encuentra en operación, capturando de salida en sentido Oriente - Occidente, conforme a lo propuesto en el archivo geográfico de la solicitud SOL0000000225.

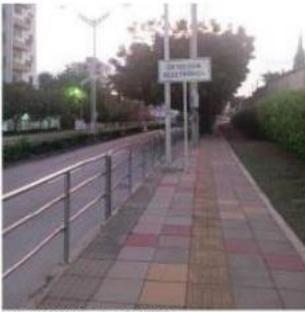
SI-27(180m)	
Registro Fotográfico	CUMPLE SI NO

Latitud: 11.01231 Longitud: -74.83257			
ESTADO	B	R	M
Observación: La señal se encuentra instalada conforme a las coordenadas propuestas en el archivo geográfico.

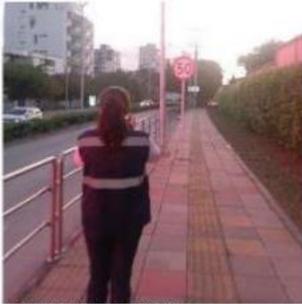
<small>Latitud: 11.012125 Longitud: -74.832242</small>			
SR-30 [50Km/h]		CODIGO ASOCIADO: C.29	
Ubicado Previo a la detección		SI	NO
CUMPLE		SI	NO
ESTADO		B	R M

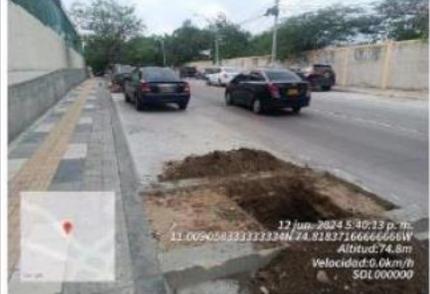
Latitud	11.009106	CUMPLE	SI	Longitud	
Longitud	-74.818356		NO	Latitud

Observaciones: Se visita el punto en el que por coordenadas se aprobó la instalación del equipo; no obstante, se evidencia en el sector se están adelantando obras, por lo que no está instalado el equipo SAST, ni la señalización asociada.

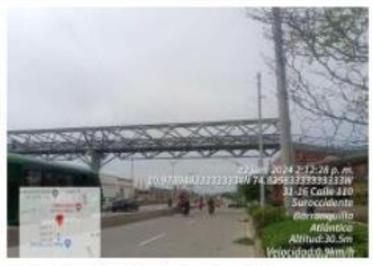
Latitud	10.97787	CUMPLE	SI
Longitud	-74.83612		NO
Observaciones: Se visita el punto en el que por coordenadas se aprobó la instalación del equipo; no obstante, el equipo SAST no se encuentra instalado.			
Conclusiones Generales: Conforme a los hallazgos evidenciados en la visita al Secretaría Distrital De Tránsito Y Seguridad Vial - Barranquilla, se considera necesario remitir copia a la Superintendencia de Transporte del informe técnico correspondiente, para su conocimiento y los fines que estime convenientes dentro del marco de sus competencias y con fundamento en lo establecido en el Artículo 3 de la Ley 1843 de 2017".
