**MINISTERIO DE TRANSPORTE
SUPERINTENDENCIA DE TRANSPORTE**

RESOLUCIÓN NÚMERO 18911 DE 16-12-2025

"Por el cual se abre una investigación administrativa y se formulan cargos contra el Centro de Diagnóstico Automotor **COMERCIALIZADORA SERVISUPER LTDA**"

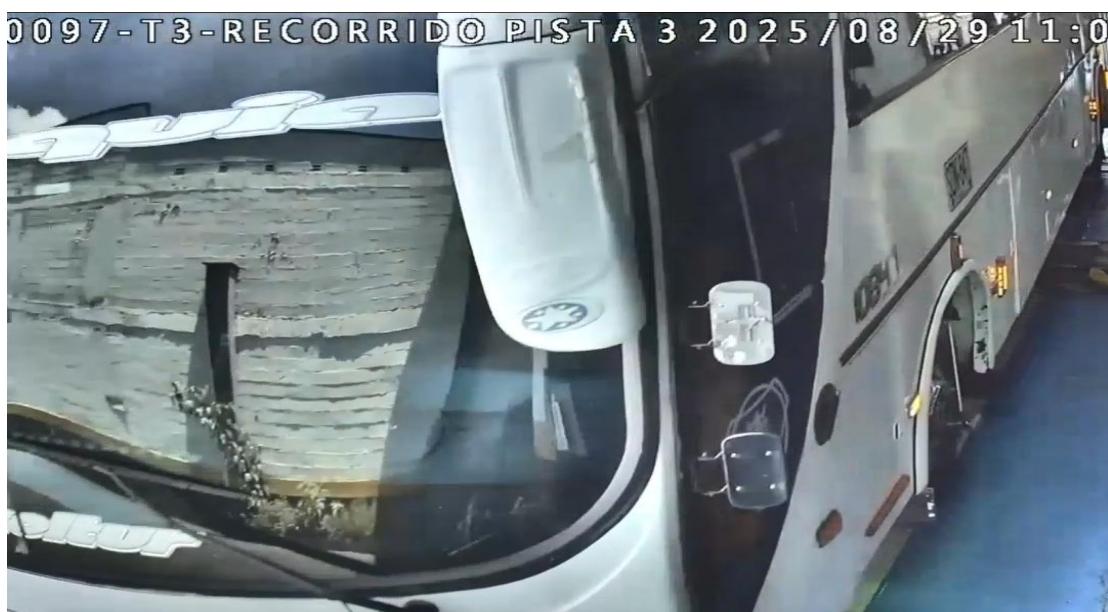
Frente a la anterior situación, es necesario señalar que a lo largo del video no es posible establecer la existencia de la placa en el techo del vehículo, solo en las partes laterales, así como tampoco se evidencia que alguno de los inspectores haya realizado la inspección frente a disco aspecto, circunstancia que configura un defecto de Tipo A.

Imagen N°1. Video del vehículo en la línea de revisión realizada al vehículo de placas SON847, desde el ángulo más elevado que la cámara capta al vehículo.

Así las cosas, conforme con el anexo B de la NTC No.5375 de 2012, es obligación de los Centros de Diagnóstico Automotor realizar inspección sensorial frente a las placas impresas en los vehículos de servicio público y que de encontrar la inexistencia de dicha placa en la parte superior del vehículo se debe reportar un defecto Tipo A, tal como se muestra a continuación:

Descripción del defecto	A	B
La inexistencia de la placa impresa en los vehículos de servicio público en los costados o en el techo del vehículo.	X
