**MINISTERIO DE TRANSPORTE  
SUPERINTENDENCIA DE TRANSPORTE**

**RESOLUCIÓN NÚMERO 2888 DE 01-04-2026**

"Por la cual se abre una investigación administrativa y se formulan cargos en contra del Centro de Diagnóstico Automotor **EL WAALEKAI S.A.S.**"

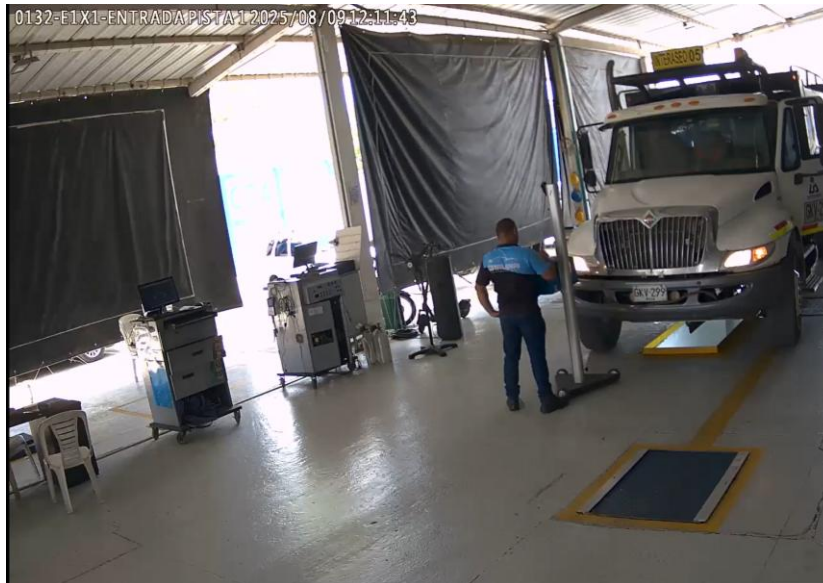
*"(...) Durante la prueba de luces, el inspector no garantiza el cambio de luces bajas y altas, realiza la medición sin garantizar que ambas posiciones de las luces sean inspeccionadas. (...)”<sup>8</sup>*

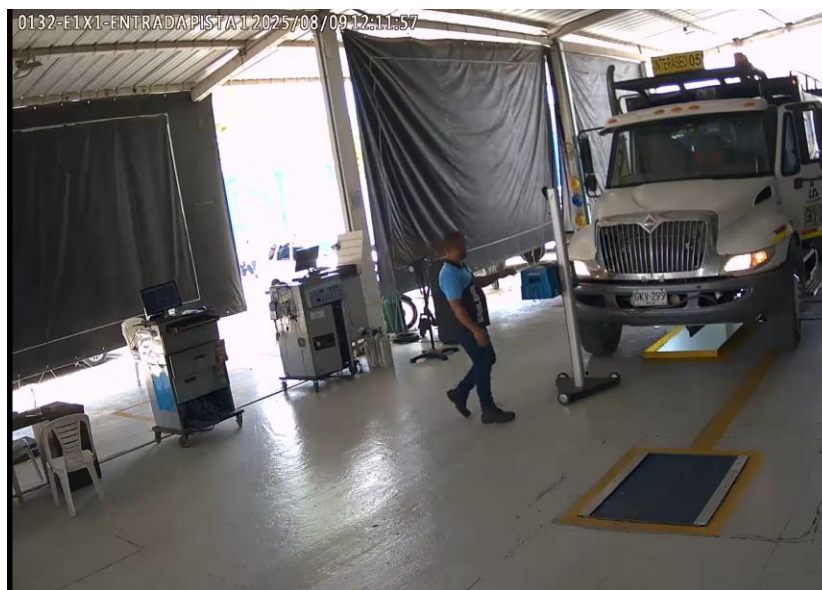
**Imagen No.5.** Video de revisión de luces del vehículo de placas **GKV299** durante la revisión realizada por **C.D.A EL WAALEKAI**, **hora de grabación 12:11:57** donde se pueden evidenciar las falencias mencionadas.

*"(...) No se garantiza la toma de intensidad de luces en posición de bajas y altas, por lo tanto la sumatoria no corresponde con la realidad del vehículo. (...)”<sup>9</sup>*

Del mismo modo, no se garantiza la toma de intensidad de luces en posición de bajas y altas, por lo tanto, la sumatoria no corresponde con la realidad del vehículo, circunstancia que podría configurar un defecto de Tipo A, y por lo tanto el rechazo del vehículo.

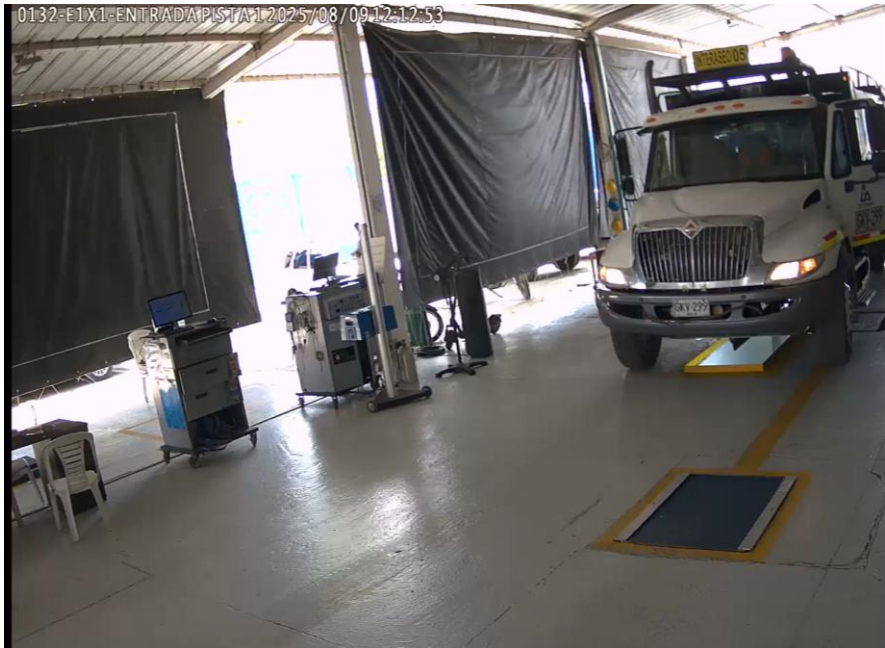
**Imagen No.8.** Video de revisión de labrado de llantas del vehículo de placas **GKV299** durante la revisión realizada por **C.D.A EL WAALEKAI**, hora de grabación 12:12:53 donde se pueden evidenciar las falencias mencionadas.

"(...) No se garantiza que la medición de la profundidad de labrado se realice en el área de mayor desgaste. No se evidencia la operación correcta del profundímetro al no evidenciar la puesta a cero antes de cada medición. (...)"><sup>11</sup>

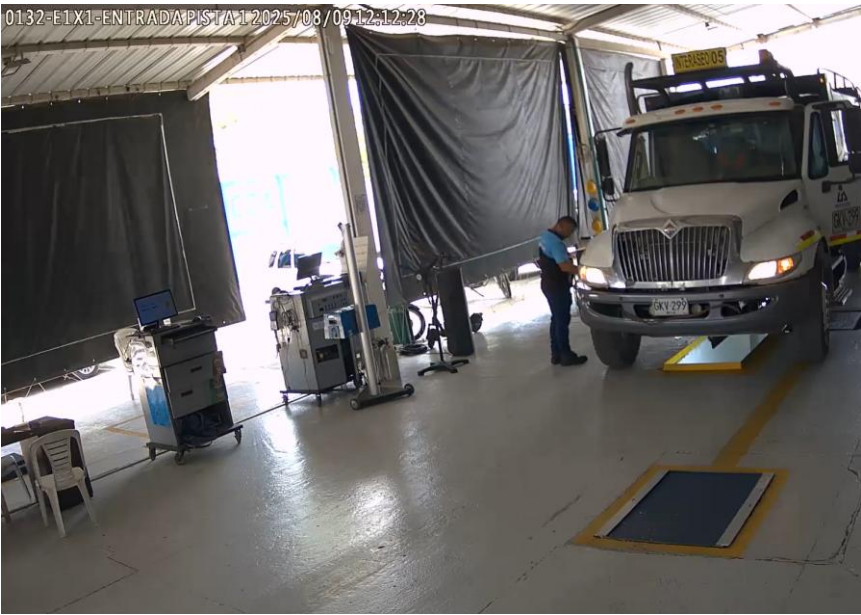
**Imagen No.11.** Video del vehículo en la línea de revisión realizada por el **C.D.A EL WAALEKAI** al vehículo de placas **GKV299**, hora de grabación 12:12:28, donde se puede ver la presunta falta de inspección sensorial a los pernos.

| CÓDIGO DEFECTO | DESCRIPCIÓN DEFECTO | HALLAZGO | ANÁLISIS POR PARTE DEL OPERADOR AUTORIZADO SICOV | EVIDENCIA |
|---|---|---|---|---|
| 1.1.11.37.1 | Falta de una o más tuercas, espárragos, tornillos, o pernos en cualquier rueda del vehículo. | No se evidencia la inspección del ítem por parte del inspector | No se visualiza de manera clara a un inspector revisando el estado de las ruedas del vehículo | 0132-E1X1-ENTRADA PISTA 1 de las 12:12:28 a las 12:13:32 (video PLACA- GKV299 |

"No se evidencia la inspección sensorial inferior en la parte trasera del vehículo (eje 2)"<sup>13</sup>

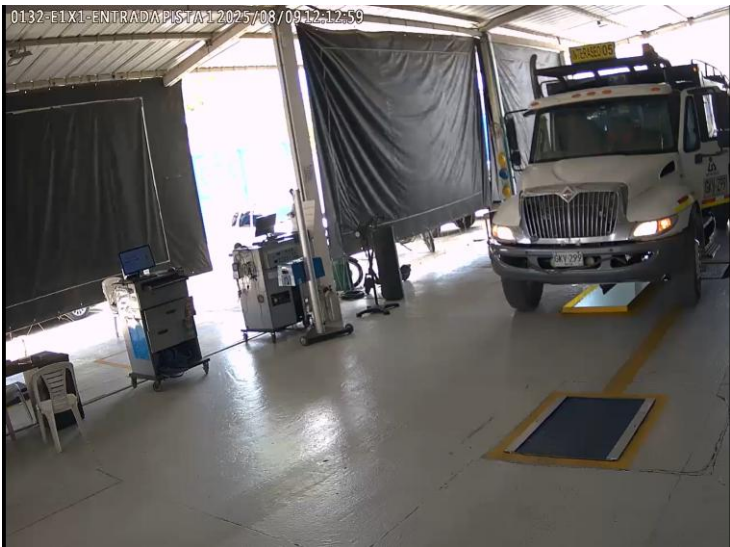
**Imagen No.14.** Video de revisión de labrado de llantas del vehículo de placas **GKV299**, durante la revisión realizada por **C.D.A EL WAALEKAI**, hora de grabación 12:12:59, donde se pueden evidenciar las falencias mencionadas.

"(...) No se evidencia la inspección del ítem por parte del inspector. (...)”<sup>15</sup>

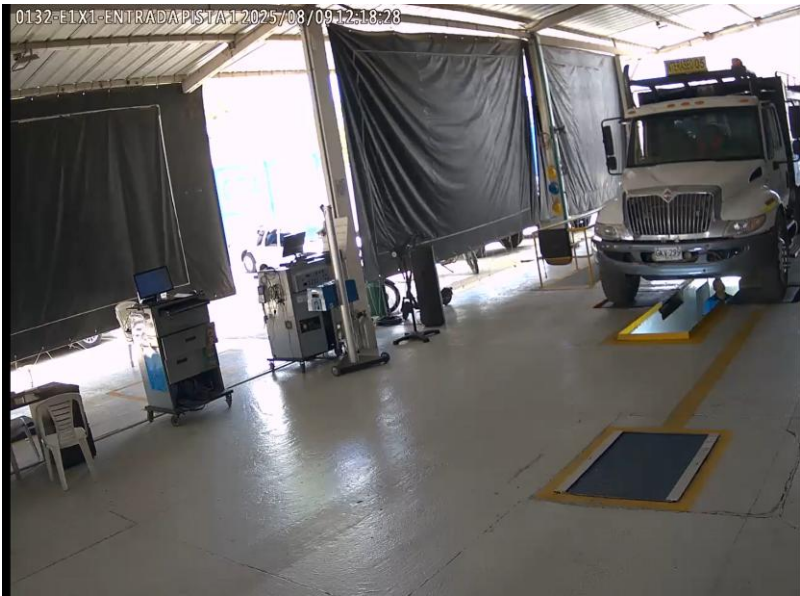
**Imagen No.17.** Video de revisión de labrado de llantas del vehículo de placas **GKV299**, durante la revisión realizada por **C.D.A EL WAALEKAI**, hora de grabación 12:18:28, donde se pueden evidenciar las falencias mencionadas.

"(...) No se evidencia la inspección del ítem por parte del inspector. (...)"><sup>17</sup>

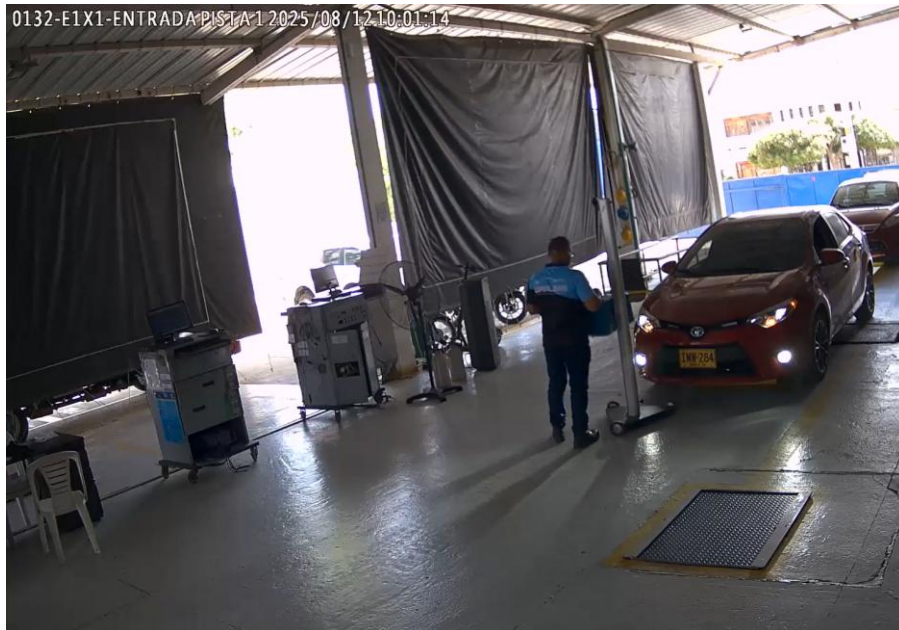
"(...) Durante la inspección de luces, el inspector no realiza cambio de luces en el vehículo garantizando la revisión del funcionamiento del comando de luces y la medición de las diferentes posiciones (bajas y altas). La prueba de luces se hace en un único punto en una farola sin contemplar el diseño. La prueba de luces se repite en 2 oportunidades.(...)"<sup>19</sup>

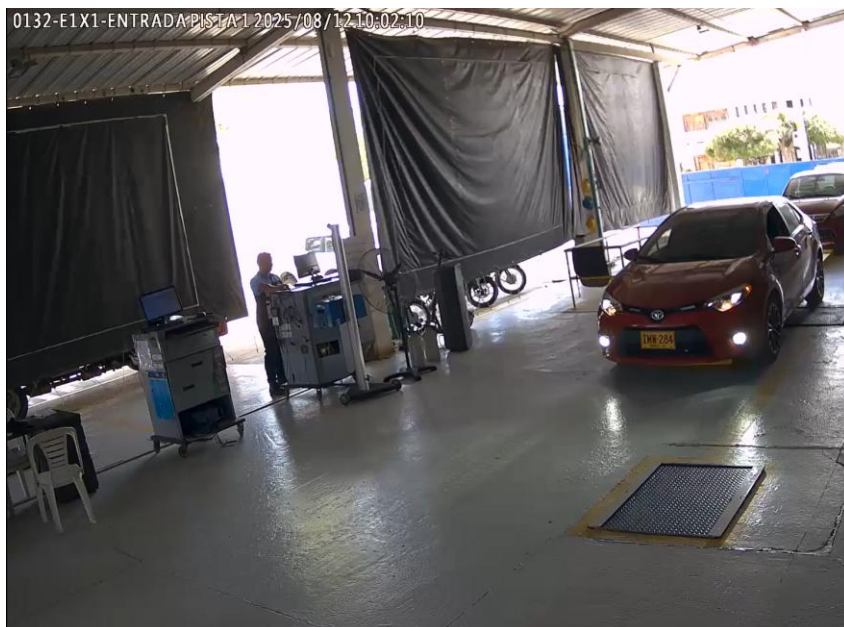
**Imagen No.23** Video de revisión de luces del vehículo de placas **IMW284** durante la revisión realizada por **C.D.A EL WAALEKAI**, **hora de grabación 10:02:10** donde se pueden evidenciar las falencias mencionadas.

"(...) No se evidencia el cambio de luces y la medición de todas las luces del vehículo. (...)"<sup>20</sup>

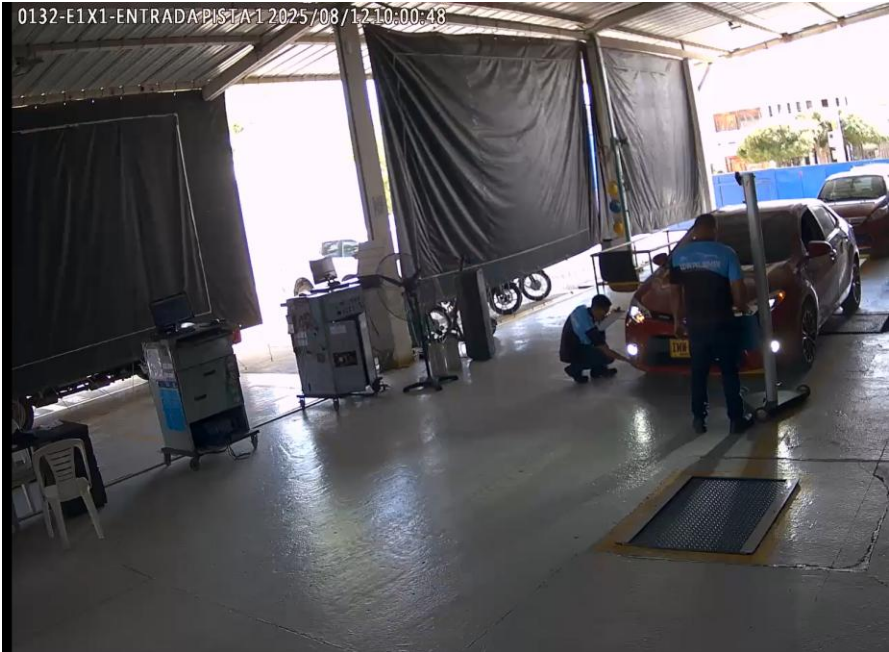
**Imagen No.26.** Video de revisión de labrado de llantas del vehículo de placas **IMW284** durante la revisión realizada por **C.D.A EL WAALEKAI**, hora de grabación 10:00:48, donde se pueden evidenciar las falencias mencionadas.

"(...) Durante la inspección de profundidad de labrado, no se garantiza que la medición sea tomada en el área de mayor desgaste. Un inspector se encarga de tomar todas las profundidades de labrado en 3 vehículos que están ubicados uno tras otro. No se evidencia el cero del equipo entre mediciones. (...)"<sup>22</sup>

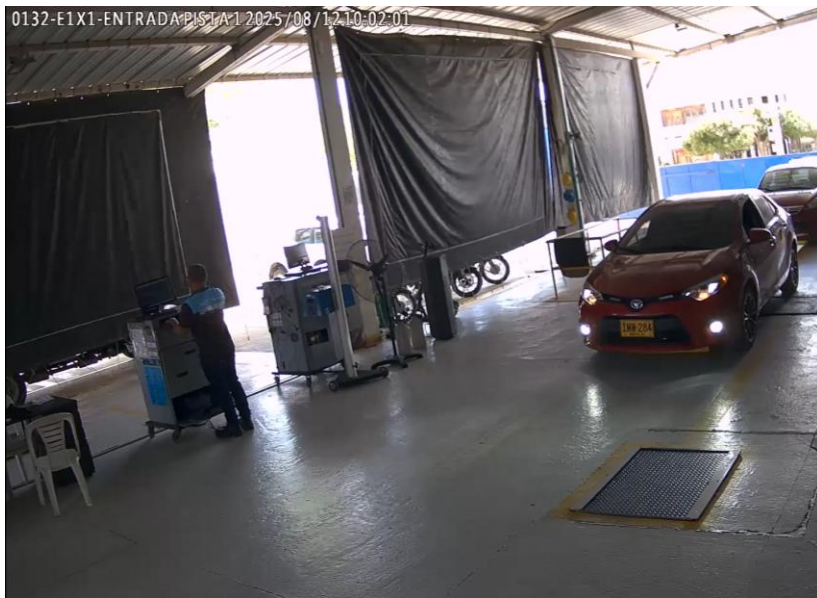
**Imagen No.29** Video del vehículo en la línea de revisión realizada por el **C.D.A EL WAALEKAI** al vehículo de placas **IMW284**, hora de grabación 10:02:01, donde se puede ver la presunta falta de inspección sensorial a los pernos.

*"No se evidencia la inspección del ítem por parte del inspector"<sup>24</sup>*

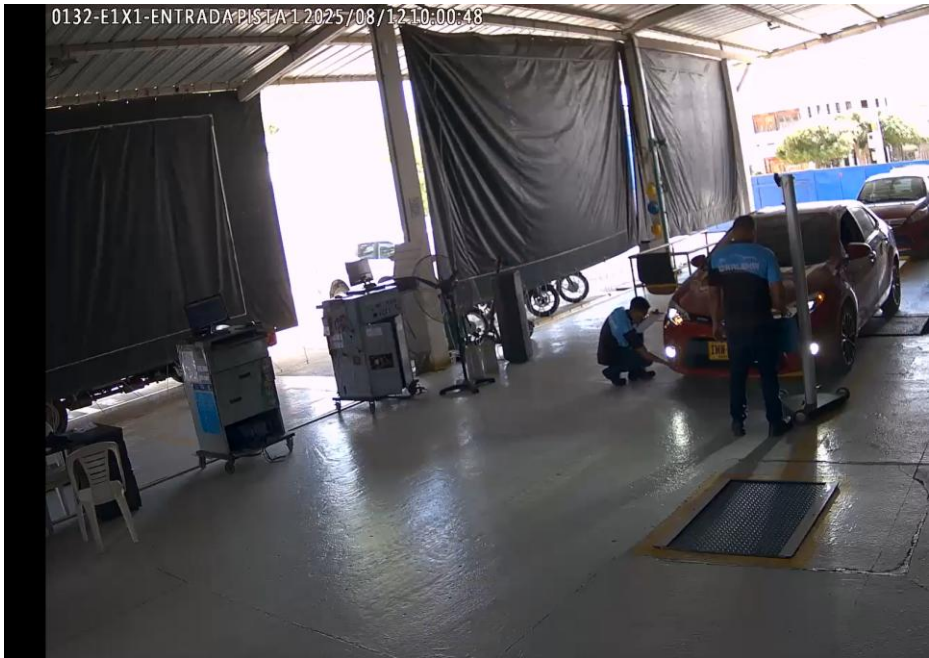
**Imagen No.31.** Video de revisión de labrado de llantas del vehículo de placas **IMW284**, durante la revisión realizada por **C.D.A EL WAALEKAI**, hora de grabación 10:00:48, donde se pueden evidenciar las falencias mencionadas.

"(...) No se evidencia la inspección del ítem por parte del inspector. (...)"<sup>25</sup>

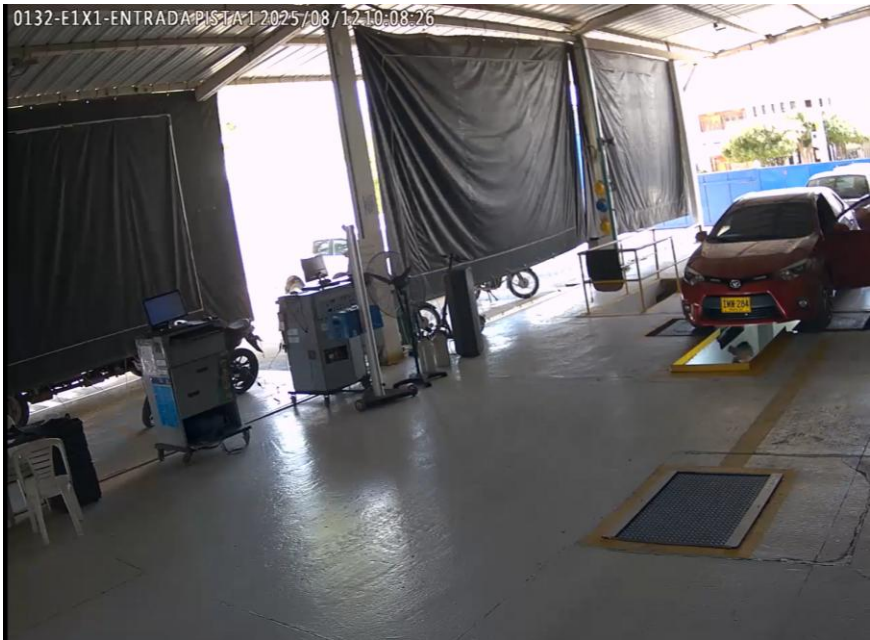
**Imagen No.34.** Video de revisión de labrado de llantas del vehículo de placas **IMW284**, durante la revisión realizada por **C.D.A EL WAALEKAI**, hora de grabación 12:08:26, donde se pueden evidenciar las falencias mencionadas.

"(...)No se evidencia la inspección sensorial inferior en la parte trasera del vehículo (eje 2) . (...)"<sup>27</sup>

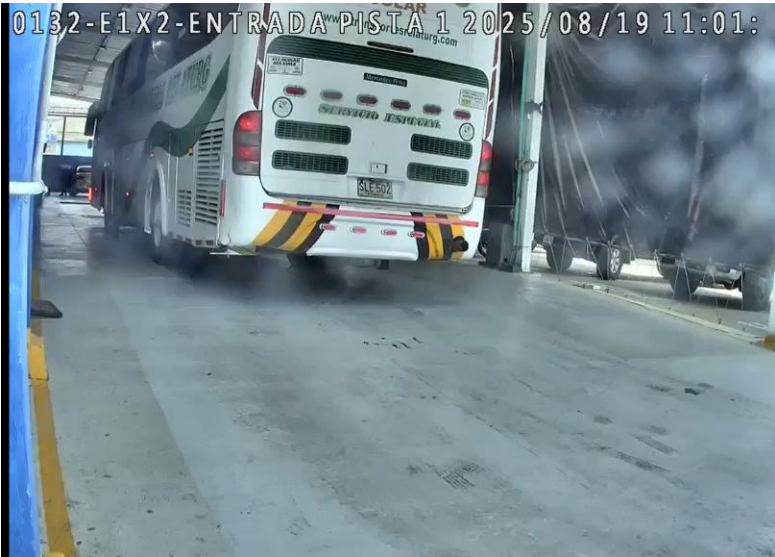
**Imagen No.39 Video** de revisión de luces del vehículo de placas **SLE502** durante la revisión realizada por **C.D.A EL WAALEKAI**, **hora de grabación 11:01**, donde se pueden evidenciar las falencias mencionadas.

"(...) Durante la inspección, no se evidencia la comprobación del estado de luces de estacionamiento (...)"<sup>29</sup>

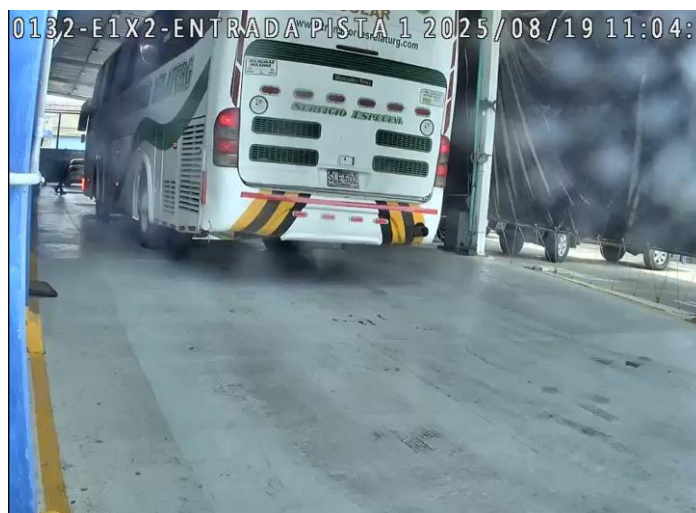
**Imagen No.40. Video** de revisión de luces del vehículo de placas **SLE502** durante la revisión realizada por **C.D.A EL WAALEKAI**, **hora de grabación 11:04**, donde se pueden evidenciar las falencias mencionadas.

"(...) Durante la inspección, no se evidencia la comprobación del estado de luces direccionales (...)"<sup>30</sup>

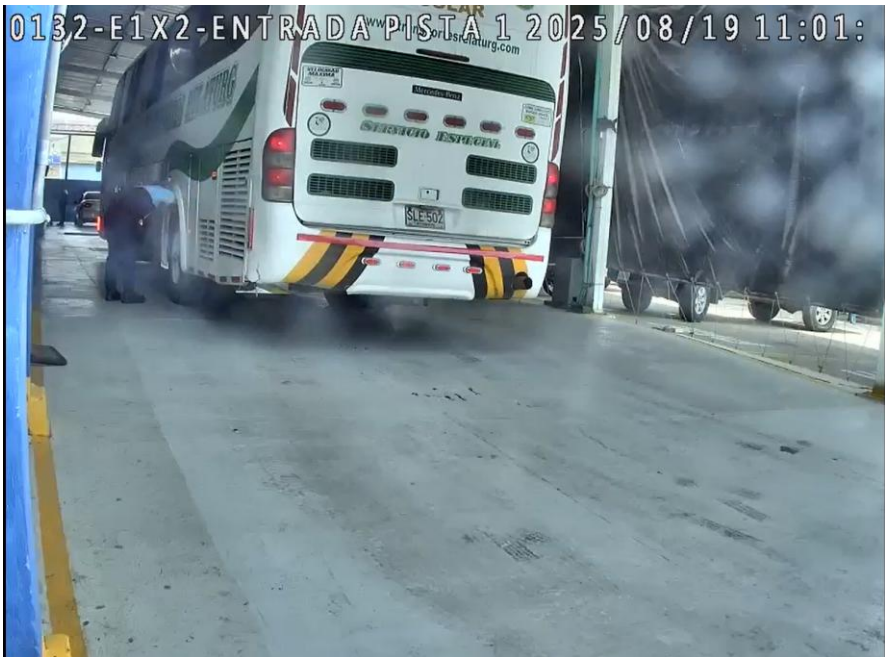
**Imagen No.42** Video de revisión de labrado de llantas del vehículo de placas **SLE502** durante la revisión realizada por **C.D.A EL WAALEKAI**, hora de grabación 11:01, donde se pueden evidenciar las falencias mencionadas.

"(...) No se evidencia la inspección del ítem por parte del inspector. (...)"<sup>31</sup>

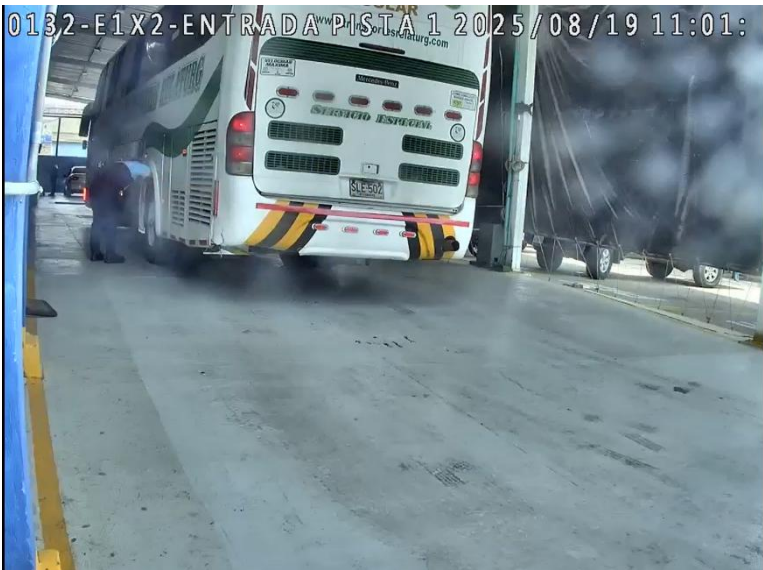
**Imagen No.45.** Video de revisión de labrado de llantas del vehículo de placas **SLE502**, durante la revisión realizada por **C.D.A EL WAALEKAI**, hora de grabación 11:01 donde se pueden evidenciar las falencias mencionadas.

"(...) No se evidencia la inspección del ítem por parte del inspector. (...)"<sup>33</sup>
