**MINISTERIO DE TRANSPORTE  
SUPERINTENDENCIA DE TRANSPORTE**

**RESOLUCIÓN NÚMERO 2889 DE 01-04-2026**

"Por la cual se abre una investigación administrativa y se formulan cargos contra la sociedad **CDA DE MANIZALES S.A.S**"

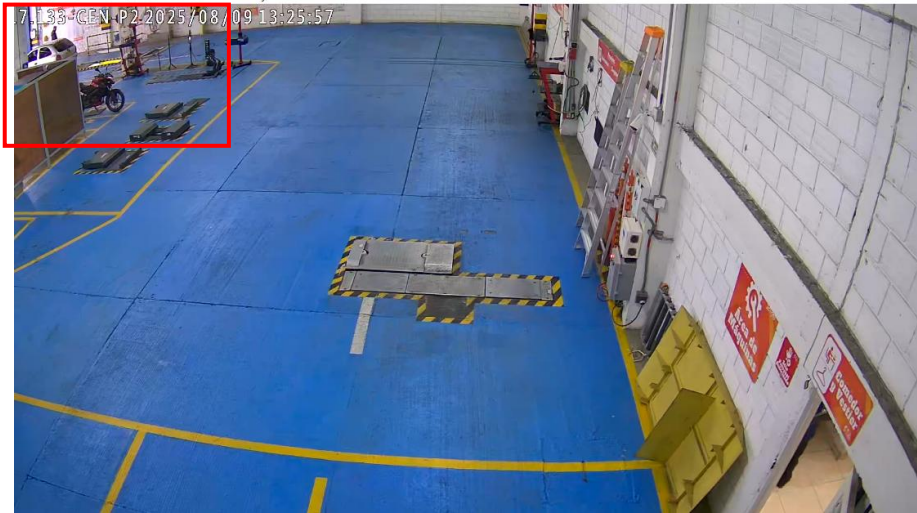
| 1.1.11.37.9 | Despegue o rotura en las bandas laterales de una o más llantas. | no se evidencia que el inspector realice revisión de las bandas laterales | Durante análisis filmico, no se aprecia al inspector realizar la comprobación | La grabación de la cámara 17.133-CENM-P2 desde las 13:24:28 muestra una revisión sensorial hasta las 13:26:58. |
| 1.1.11.37.10 | Protuberancias, deformaciones, despegue o rotura en la banda de | no se evidencia que el inspector realice | Durante análisis filmico, no se aprecia al | La grabación de la cámara 17.133-CENM-P2 desde las 13:24:28 muestra una |

**Imagen No.4** Tomada del informe allegado por Ci2 y la Dirección de Promoción y Prevención de Tránsito y Transporte Terrestre de esta Superintendencia, frente al proceso de inspección llevado a cabo por **CDA DE MANIZALES S.A.S** al vehículo de placas **BNX288**.- **Hora de grabación – 13:25:57**

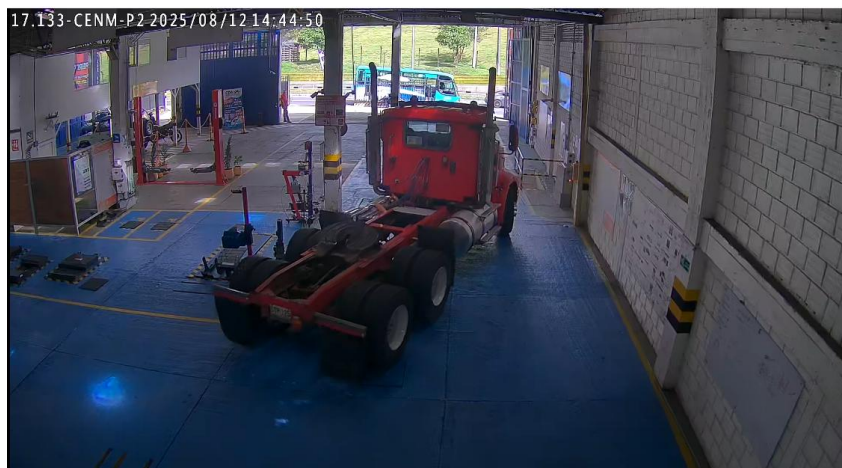
**Imagen No.11** Video de revisión de luces del vehículo de placas **STP125** durante la revisión realizada por **CDA DE MANIZALES S.A.S**, hora de grabación 14:44:50, donde se pueden evidenciar las falencias mencionadas.

"(...) No se evidencia la comprobación del estado de la luz direccional (...) "<sup>11</sup>

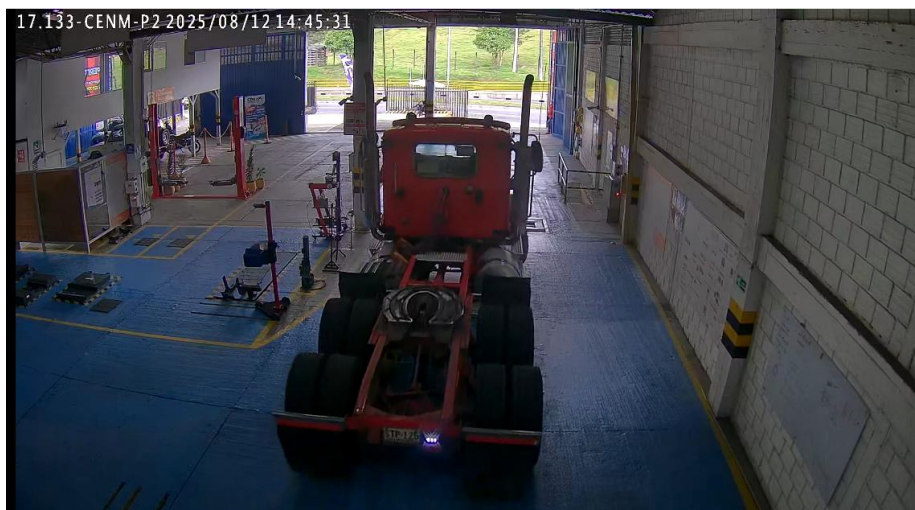
**Imagen No.13** Video de revisión de luces del vehículo de placas **STP125** durante la revisión realizada por **CDA DE MANIZALES S.A.S**, hora de grabación 14:45:31, donde se pueden evidenciar las fallencias mencionadas.

*"(...) No se evidencia funcionamiento de la luz de reversa lado izquierdo (...) "<sup>13</sup>*

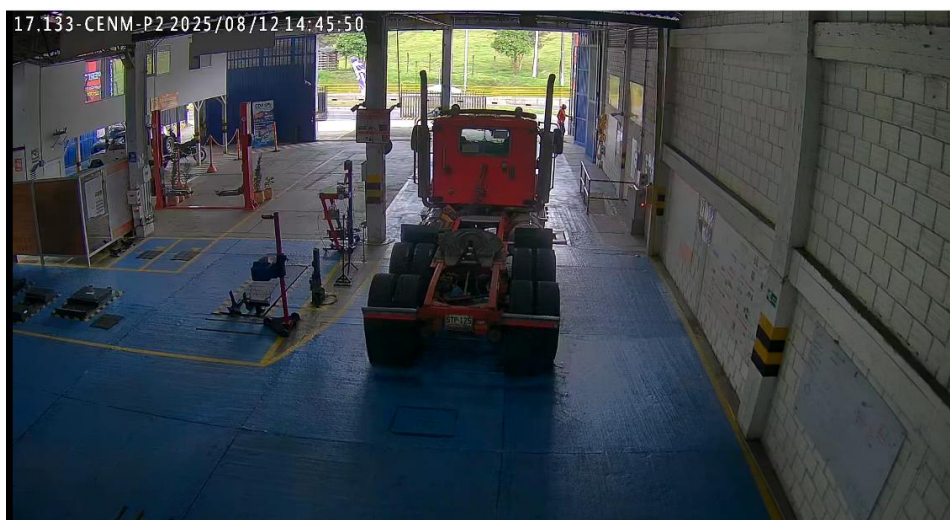
**Imagen No.14** Video de revisión de luces del vehículo de placas **STP125** durante la revisión realizada por **CDA DE MANIZALES S.A.S**, hora de grabación 14:45:50, donde se pueden evidenciar las fallencias mencionadas.

*"(...) No se evidencia comprobación de funcionamiento de la luz de estacionamiento (...) "<sup>14</sup>*

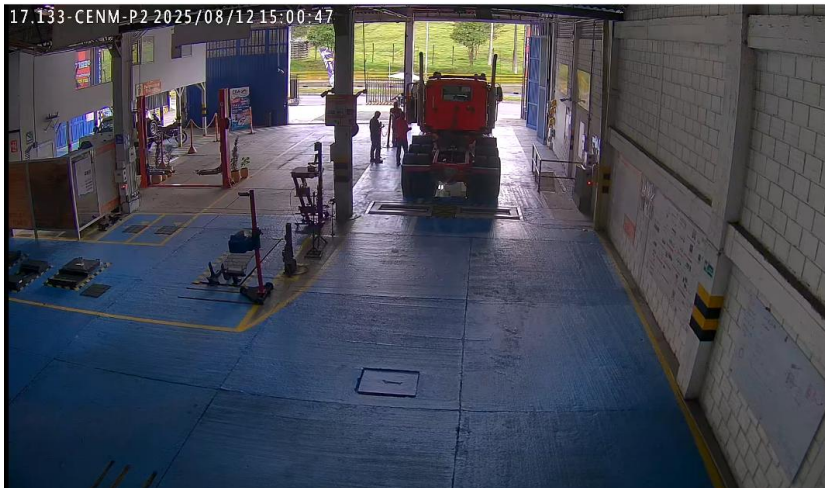
| 1.1.11.37.7 | Profundidad de labrado en el área de mayor desgaste de cualquiera de las llantas de servicio, es menor a 2 mm o es inferior a las marcas de desgaste especificadas por los fabricantes. Se aplica para vehículos con peso bruto vehicular igual o mayor a 3.500 kg. | No se garantiza la medición en todas las ruedas, no se garantiza la revisión en el área de mayor desgaste | Durante análisis filmico, no se aprecia al inspector realizar la comprobación | La grabación de la cámara 17.133-CENM-P2 desde las 14:49:43 muestra una revisión sensorial hasta las 15:15:04. |

**Imagen No.17** Tomada del informe allegado por Ci2 y la Dirección de Promoción y Prevención de Tránsito y Transporte Terrestre de esta Superintendencia, frente al proceso de inspección llevado a cabo por **CDA DE MANIZALES S.A.S** al vehículo de placas **STP125**.- **Hora de grabación – 15:00:47**

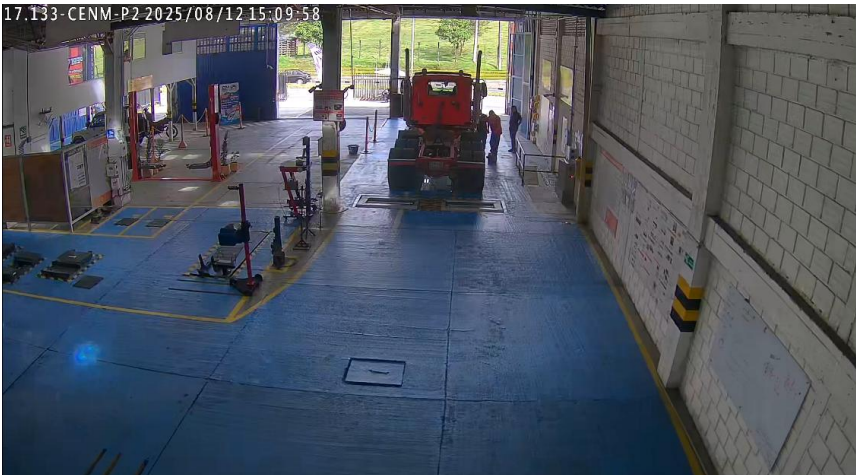
| 1.1.14.40.3 | Pérdidas de aceite con goteo continuo en la transmisión o caja. | No se evidencia inspección de ejes traseros | Durante análisis filmico, no se aprecia al inspector realizar la comprobación | La grabación de la cámara 17.133-CENM-P2 desde las 14:49:43 muestra una revisión sensorial hasta las 15:20:58. |

**Imagen No.23** Tomada del informe allegado por Ci2 y la Dirección de Promoción y Prevención de Tránsito y Transporte Terrestre de esta Superintendencia, frente al proceso de inspección llevado a cabo por **CDA DE MANIZALES S.A.S** al vehículo de placas **STP125.- Hora de grabación – 15:09:58**

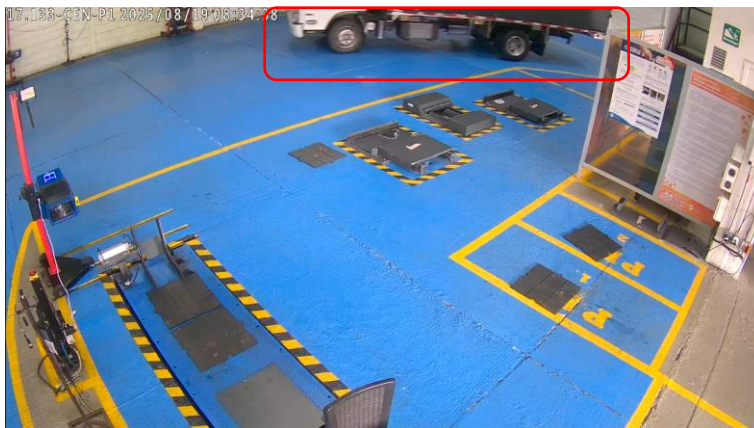
**Imagen No.27** Video de revisión de luces del vehículo de placas **WPS371** durante la revisión realizada por **CDA DE MANIZALES S.A.S**, **hora de grabación 08:34:38**, donde se pueden evidenciar las fallencias mencionadas.

"(...) no se evidencia la comprobación por parte del inspector (...)"<sup>19</sup>

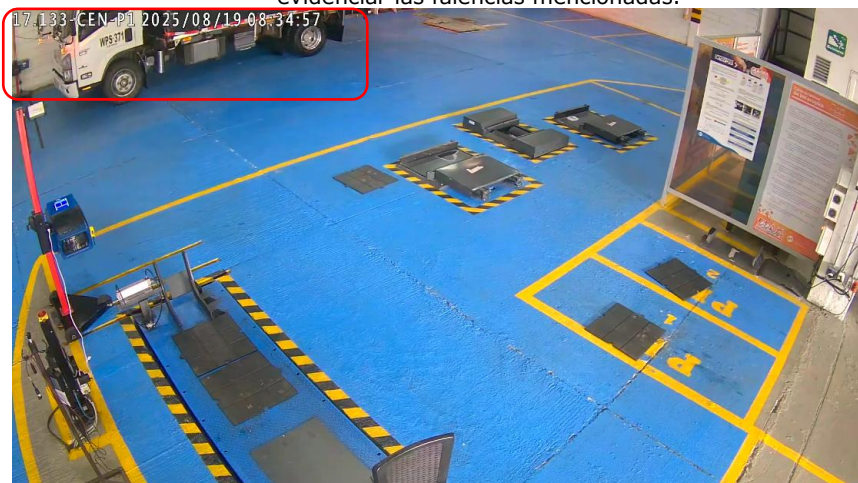
**Imagen No.28** Video de revisión de luces del vehículo de placas **WPS371** durante la revisión realizada por **CDA DE MANIZALES S.A.S**, **hora de grabación 08:34:57**, donde se pueden evidenciar las fallencias mencionadas.

*"(...) vehículo cuenta con sistema de luces que aumentan la intensidad e iluminan al accionar el freno (posibles exploradoras) (...) "*<sup>20</sup>

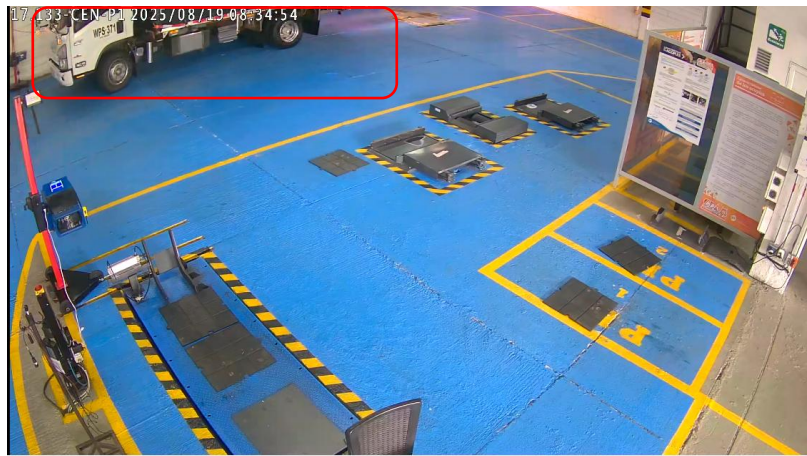
**Imagen No.29** Video de revisión de luces del vehículo de placas **WPS371** durante la revisión realizada por **CDA DE MANIZALES S.A.S**, hora de grabación 08:34:54, donde se pueden evidenciar las falencias mencionadas.

*"(...) Se evidencia uso de luces exploradores a cambio de las luces de reversa (...) "*<sup>21</sup>

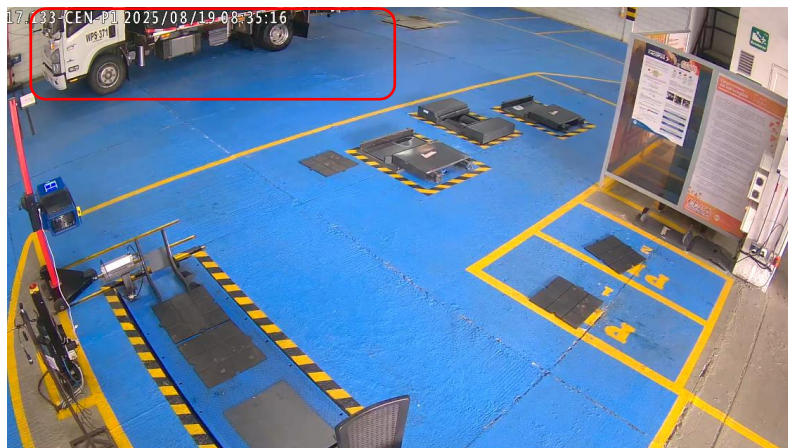
**Imagen No.30** Video de revisión de luces del vehículo de placas **WPS371** durante la revisión realizada por **CDA DE MANIZALES S. A.S**, hora de grabación 08:35:16, donde se pueden evidenciar las falencias mencionadas.

*"(...) No se evidencia la comprobación por parte del inspector (...) "*<sup>22</sup>
