**MINISTERIO DE TRANSPORTE  
SUPERINTENDENCIA DE TRANSPORTE**

**RESOLUCIÓN NÚMERO 7300 DE 22-05-2026**

"Por la cual se abre una investigación administrativa y se formulan cargos en contra del Centro de Diagnóstico Automotor **FARALLONES SUTATAUSA SAS**"

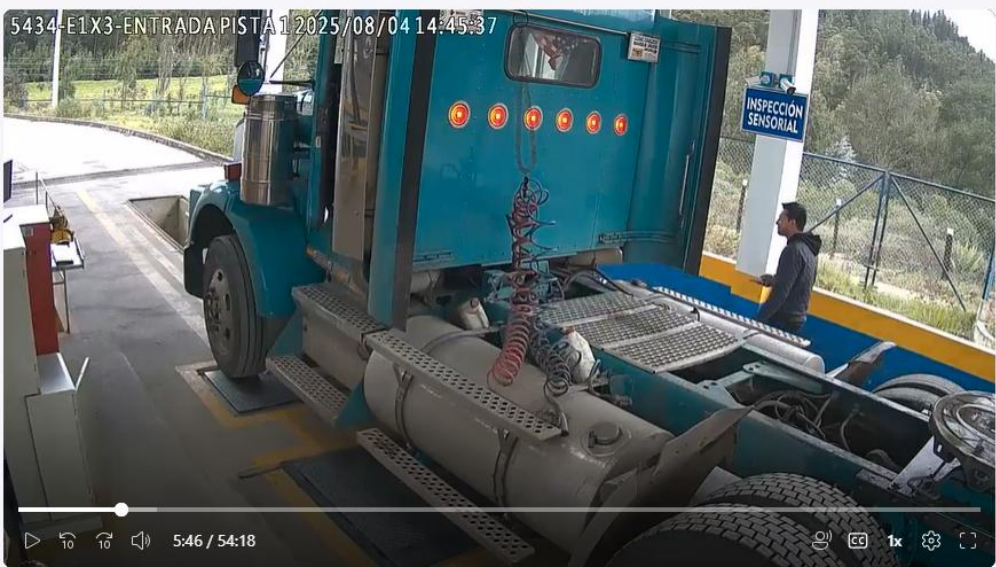
| CÓDIGO DEFECTO | DESCRIPCIÓN DEFECTO | HALLAZGO SUPERINTENDENCIA | ANÁLISIS POR PARTE DEL OPERADOR AUTORIZADO SICOV | EVIDENCIA |
|---|---|---|---|---|
| 1.1.1.1.11 | Presencia de fisuras, cortes, dobleces o corrosión de los largueros y travesaños del chasis | No se evidenció la utilización del equipo detector de holguras para la revisión de este ítem | No se evidencia la revisión del ítem por parte del inspector | E1X2-ENTRADA PISTA 1 EN UN RANGO DE 14:42:30 A 14:43:15 |
| 1.1.1.1.5 | Mal estado de los elementos de sujeción de la carrocería al chasis | No se evidenció la utilización del equipo detector de holguras para la revisión de este ítem | No se evidencia el uso del equipo por parte del inspector | E1X2-ENTRADA PISTA 1 EN UN RANGO DE 14:42:30 A 14:43:44 |

**Imagen No.3.** Video de revisión de luces del vehículo de placas **SND095**, durante la revisión realizada por el **CDA LOS FARALLONES LOS SUTATAUSA**, **hora de grabación 14:45:37** donde se pueden evidenciar las falencias mencionadas.

De la anterior situación, se evidencia una presunta irregularidad, ya que, una vez efectuado el proceso de **RTMyEC**, por parte del establecimiento de comercio **CDA LOS FARALLONES SUTATAUSA**, identificado con matrícula mercantil **No. 3702475** y con ID RUNT **No. 2337907** propiedad de la sociedad **CDA FARALLONES SUTATAUSA SAS**, identificada con NIT **No. 901245049-0**, frente al vehículo de placas **SND095**, no se tiene certeza de que se realizara la inspección sensorial de la carrocería y el chasis del vehículo, circunstancia que podría configurar un defecto de Tipo A y por lo tanto el rechazo del vehículo.

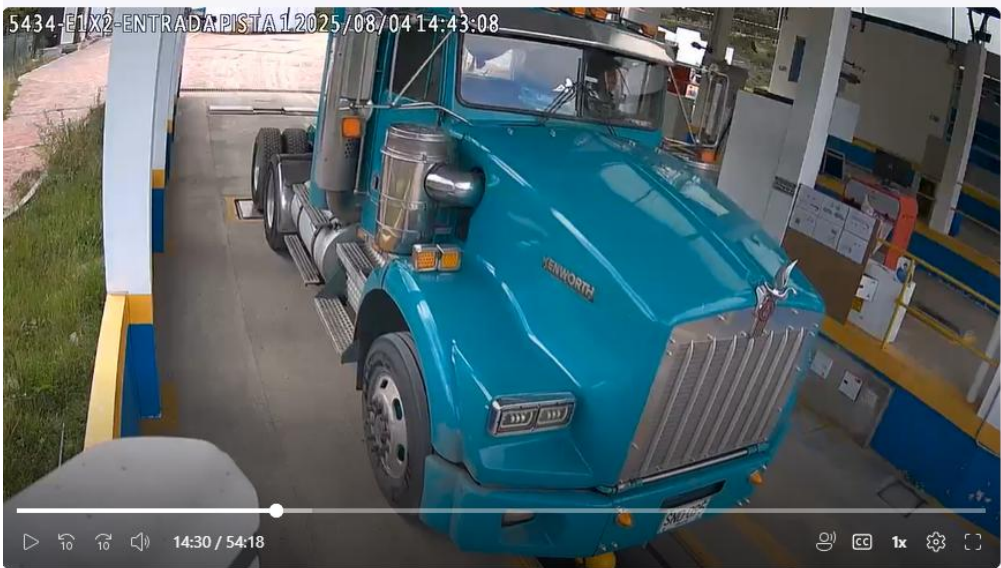
**Imagen No.4.** Video de revisión de luces del vehículo de placas **SND095**, durante la revisión realizada por el **CDA LOS FARALLONES LOS SUTATAUSA**, **hora de grabación 14:43:08** donde se pueden evidenciar las falencias mencionadas.

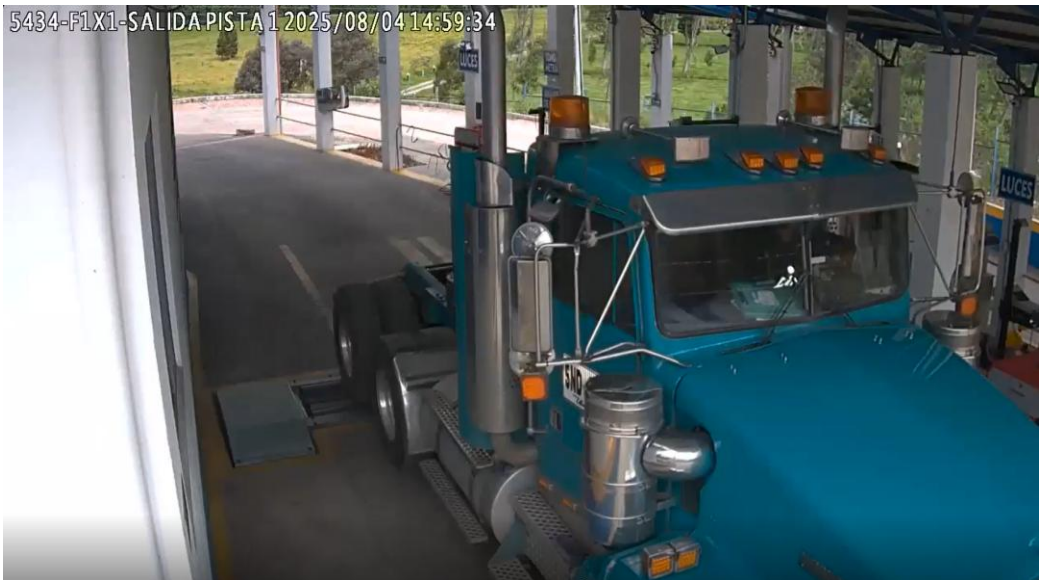
| CÓDIGO DEFECTO | DESCRIPCIÓN DEFECTO | HALLAZGO SUPERINTENDENCIA | ANÁLISIS POR PARTE DEL OPERADOR AUTORIZADO SICOV | EVIDENCIA |
|---|---|---|---|---|
| 1.1.1.1.14 | El cumplimiento de alguno de los requisitos establecidos en el Anexo B, sobre placas en vehículos de servicio público. | Se evidenció que el vehículo no contaba con placa de techo, constituyendo un defecto tipo A que no fue registrado en el FUR. | Se evidencia que el vehículo no tiene tercera placa en el techo. | E1X3-ENTRADA PISTA 1 EN UN RANGO DE 14:42:50 A 14:47:25 |

**Imagen No.7.** Video de revisión de placa superior **SND095**, durante la revisión realizada por el **CDA LOS FARALLONES LOS SUTATAUSA**, hora de grabación 14:59:34 donde se pueden evidenciar las falencias mencionadas.

De la anterior situación, se evidencia una presunta irregularidad, ya que, una vez efectuado el proceso de **RTMyEC**, por parte del establecimiento de comercio **CDA LOS FARALLONES SUTATAUSA**, identificado con matrícula mercantil **No. 3702475** y con ID RUNT **No. 2337907** propiedad de la sociedad **CDA FARALLONES SUTATAUSA SAS**, identificada con NIT **No. 901245049-0**, frente al vehículo de placas **SND095**, aquél debió ser rechazado por no contar con la placa impresa en la parte superior del vehículo, circunstancia que configura un defecto de Tipo A.

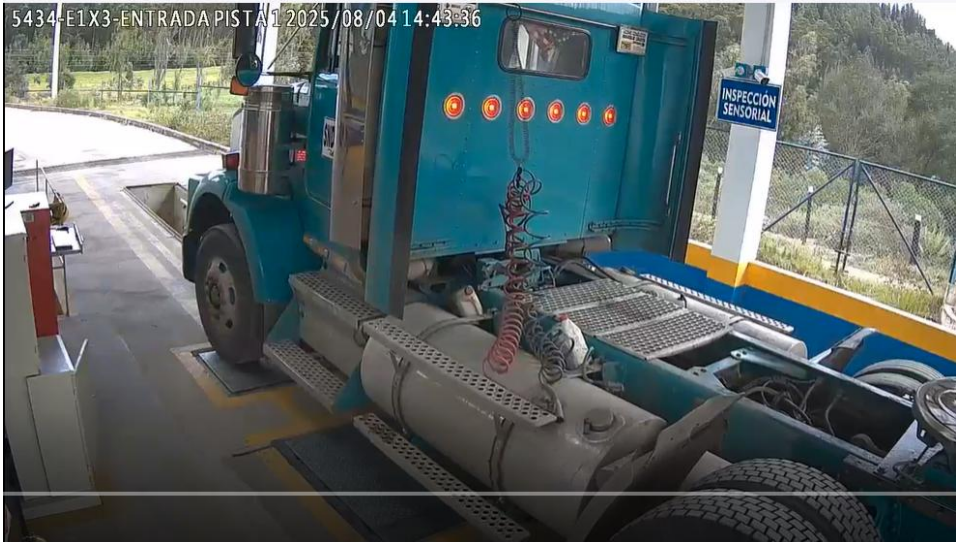
| | | | OPERADOR<br>AUTORIZADO SICOV | |
|---|---|---|---|---|
| 1.1.10.35.1 | Fijación defectuosa o riesgo de desprendimiento en cualquiera de los elementos de la Dirección. | No se evidenció la utilización del equipo detector de holguras para la revisión de este ítem | No se evidencia el uso del equipo por parte del inspector | SE EVIDENCIA LA REALIZACION DE LA PRUEBA EN E1X3-ENTRADA PISTA 1 EN UN RANGO DE 14:43:15 A 14:43:45 |
| 1.1.10.35.2 | Holguras y/o desgaste excesivo en cualquiera de los elementos que conformen el sistema de Dirección. | No se evidenció la utilización del equipo detector de holguras para la revisión de este ítem | No se evidencia el uso del equipo por parte del inspector | SE EVIDENCIA LA REALIZACION DE LA PRUEBA EN E1X3-ENTRADA PISTA 1 EN UN RANGO DE 14:43:15 A 14:43:45 |

**Imagen No. 10.** Video de revisión del vehículo de placas **SND095**, durante la revisión realizada por el **CDA LOS FARALLONES SUTATAUSA**, hora de grabación 14:43:36 donde se pueden evidenciar las falencias mencionadas.

De la anterior situación, se evidencia una presunta irregularidad, toda vez que, efectuado el proceso de **RTMyEC**, por parte del establecimiento de comercio **CDA LOS FARALLONES SUTATAUSA**, identificado con matrícula mercantil **No. 3702475** y con ID RUNT **No. 2337907** propiedad de la sociedad **CDA FARALLONES SUTATAUSA SAS**, identificada con NIT **No. 901245049-0**, frente al vehículo de placas **SND095**, no se tiene certeza de que el vehículo no presentara la prueba de holguras en el trasero, circunstancia que podría configurar un defecto de Tipo A y por lo tanto el rechazo del vehículo.

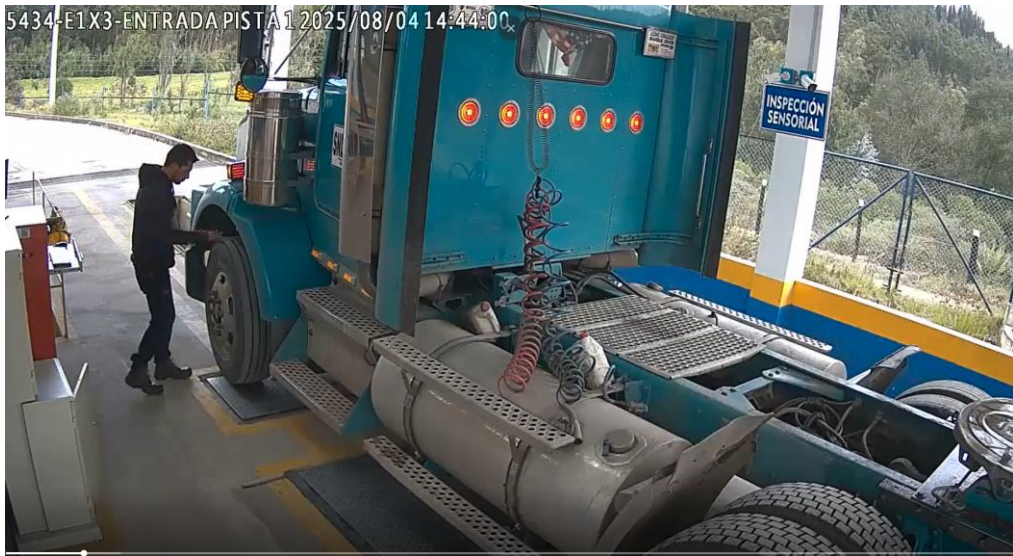
| CÓDIGO DEFECTO | DESCRIPCIÓN DEFECTO | HALLAZGO | ANÁLISIS POR PARTE DEL OPERADOR AUTORIZADO SICOV | EVIDENCIA |
|---|---|---|---|---|
| 1.1.11.37.10 | Protuberancias, deformaciones, despegue o rotura en la banda de rodamiento de una o más llantas. | No se evidenció la revisión de este ítem | No se evidencia la revisión del ítem por parte del inspector | E1X3-<br>ENTRADA<br>PISTA 1 EN<br>UN RANGO<br>DE<br>14:43:55 A<br>14:44:10 |

| 1.1.11.37.11 | En cualquiera de las llantas con banda de rodamiento regrabadas, a excepción cuando es permitido por el fabricante. | No se evidenció la revisión de este ítem | No se evidencia la revisión del ítem por parte del inspector | E1X3-ENTRADA PISTA 1 EN UN RANGO DE 14:43:55 A 14:44:10 |

Imagen No. 13. Video de revisión de las llantas del vehículo de placas **SND095**, durante la revisión realizada por el **CDA LOS FARALLONES SUTATAUSA**, hora de grabación 14:44:00 donde se pueden evidenciar las falencias mencionadas.

De la anterior situación, se evidencia una presunta irregularidad, ya que, una vez efectuado el proceso de **RTMyEC**, por parte del establecimiento de comercio **CDA LOS FARALLONES SUTATAUSA**, identificado con matrícula mercantil **No. 3702475** y con ID RUNT **No. 2337907** propiedad de la sociedad **CDA FARALLONES SUTATAUSA SAS**, identificada con NIT **No. 901245049-0**, frente al vehículo de placas **SND095**, se evidenció omisión en la revisión de las bandas de rodamiento a través de un profundímetro, circunstancia que podría configurar un defecto de Tipo A , y por lo tanto el rechazo del vehículo.

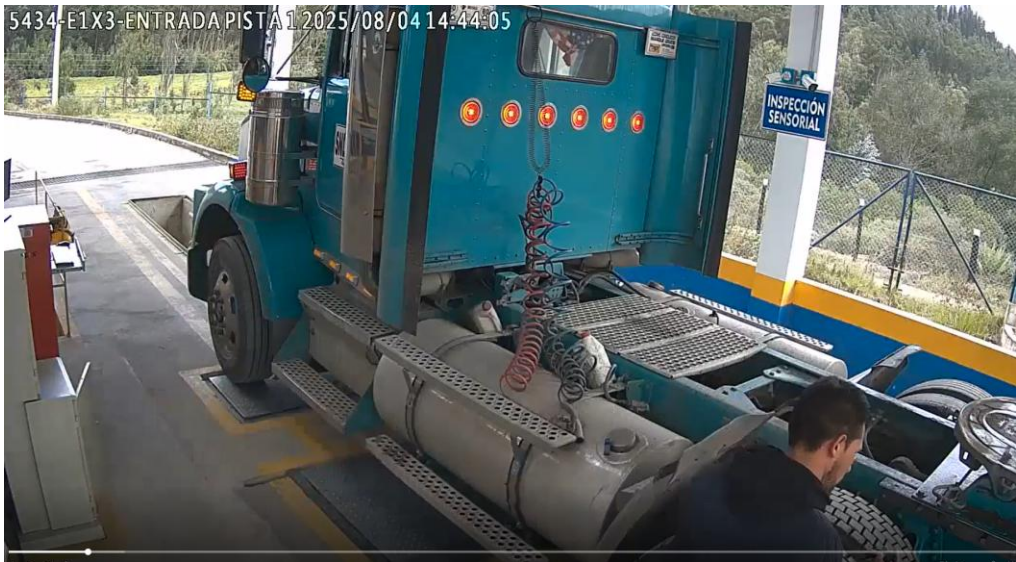
Así las cosas, esta Dirección procedió a revisar el **FUR** de la **RTMyEC** llevada a cabo el día 4 de agosto de 2025 al vehículo de placas **SND095**, observando que, no se puede tener certeza frente a los resultados plasmados por parte del establecimiento de comercio **CDA LOS FARALLONES SUTATAUSA**, identificado con matrícula mercantil **No. 3702475** y con ID RUNT **No. 2337907** propiedad de la sociedad **CDA FARALLONES SUTATAUSA SAS**, identificada con NIT **No. 901245049-0**, toda vez que no es posible determinar cómo se obtuvieron dichos datos:

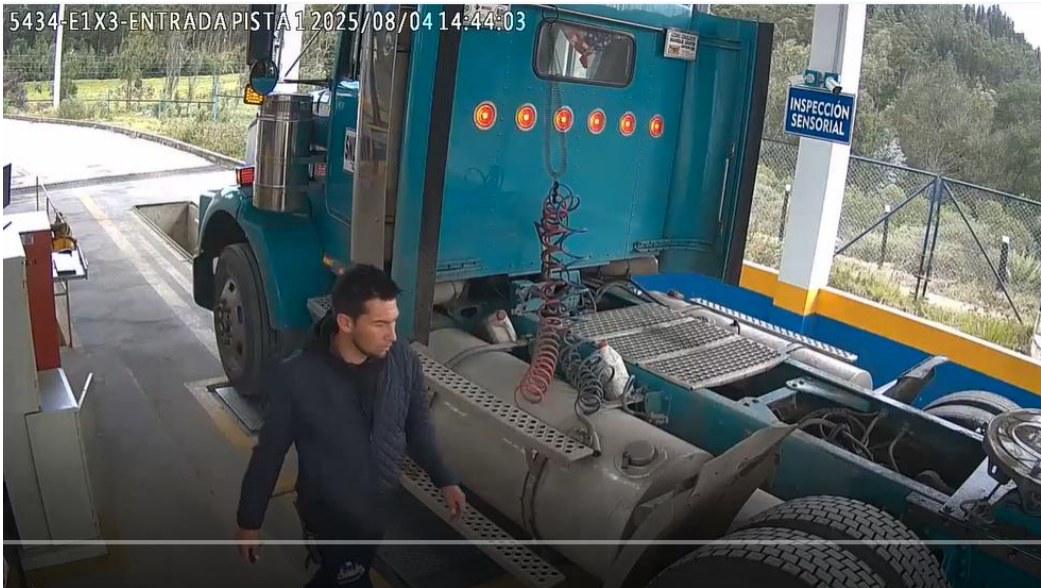
Así las cosas, esta Dirección procedió a revisar el **FUR** de la **RTMyEC** llevada a cabo el día 4 de agosto de 2025 al vehículo de placas **SND095**, observando que, no se puede tener certeza frente a los resultados plasmados por parte del establecimiento de comercio **CDA LOS FARALLONES SUTATAUSA**, identificado con matrícula mercantil **No. 3702475** y con ID RUNT **No. 2337907** propiedad de la sociedad **CDA FARALLONES SUTATAUSA SAS**, identificada con NIT **No. 901245049-0**, toda vez que se evidenció que la llanta interna del lado derecho del segundo eje presentaba desgaste total en su parte interna (condición lisa), constituyendo un defecto tipo A que no fue reportado por el inspector técnico en el FUR. no es posible determinar cómo se obtuvieron dichos datos:

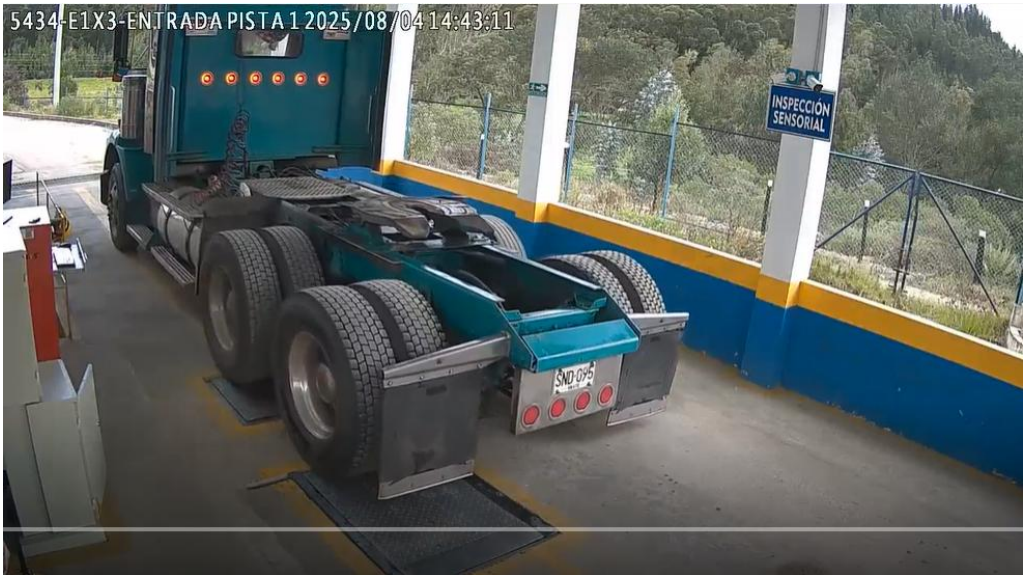
| CÓDIGO DEFECTO | DESCRIPCIÓN DEFECTO | HALLAZGO SUPERINTENDENCIA | ANÁLISIS POR PARTE DEL OPERADOR AUTORIZADO SICOV | EVIDENCIA |
|---|---|---|---|---|
| 1.1.4.13.4 | Mal estado (con riesgo de desprendimiento o ausencia de las pastas o vidrios) o no funcionamiento de cualquiera de la(s) luz (luces) de reversa. | Se evidenció el no funcionamiento de las luces de reversa, constituyendo un defecto tipo A que no fue registrado en el FUR. | No se observa el funcionamiento de las luces de reversa. | E1X3-ENTRADA PISTA1 EN UN RANGO DE 14:43:04 A 14:43:22 |

**Imagen No.22.** Video de revisión de luces del vehículo de placas **SND095**, durante la revisión realizada por el **CDA LOS FARALLONES SUTATAUSA**, hora de grabación 14:43:11 donde se pueden evidenciar las falencias mencionadas.

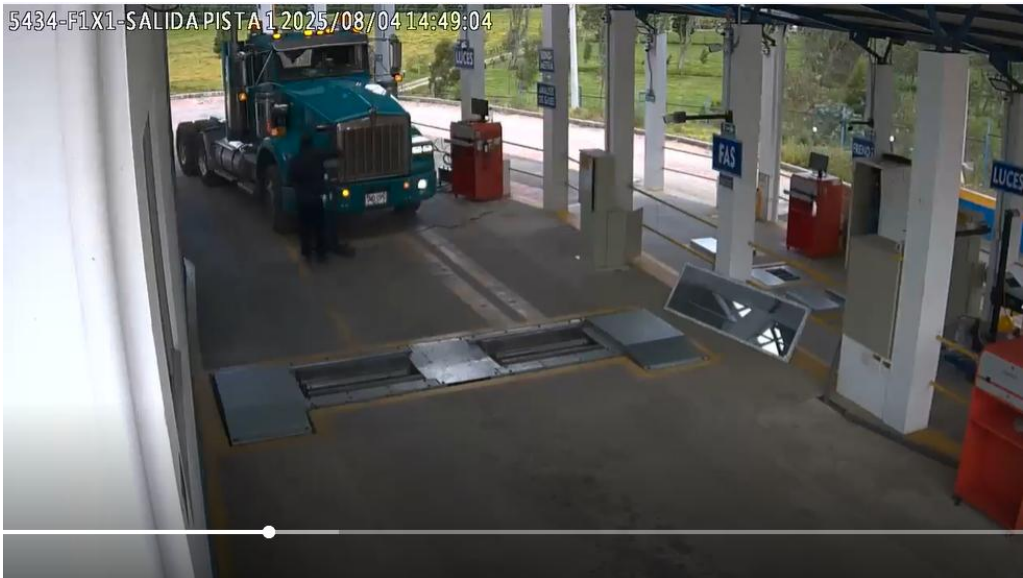
| CÓDIGO DEFECTO | DESCRIPCIÓN DEFECTO | HALLAZGO SUPERINTENDENCIA | ANÁLISIS POR PARTE DEL OPERADOR AUTORIZADO SICOV | EVIDENCIA |
|---|---|---|---|---|
| 1.1.4.14.1 | La intensidad en algún haz de luz baja, es inferior a los 2,5 Klux a 1 m ó 4 lux a 25 m | No se evidenció la verificación del paralelismo previa a la ejecución de la prueba de luces. | No se evidencia la revisión del ítem por parte del inspector | F1X1-SALIDA PISTA 1 EN UN RANGO DE 14:48:55 A 14:51:29 |

**Imagen No.23.** Video de revisión de luces del vehículo de placas **SND095**, durante la revisión realizada por el **CDA LOS FARALLONES SUTATAUSA**, hora de 14:49:04 donde se pueden evidenciar las falencias mencionadas.

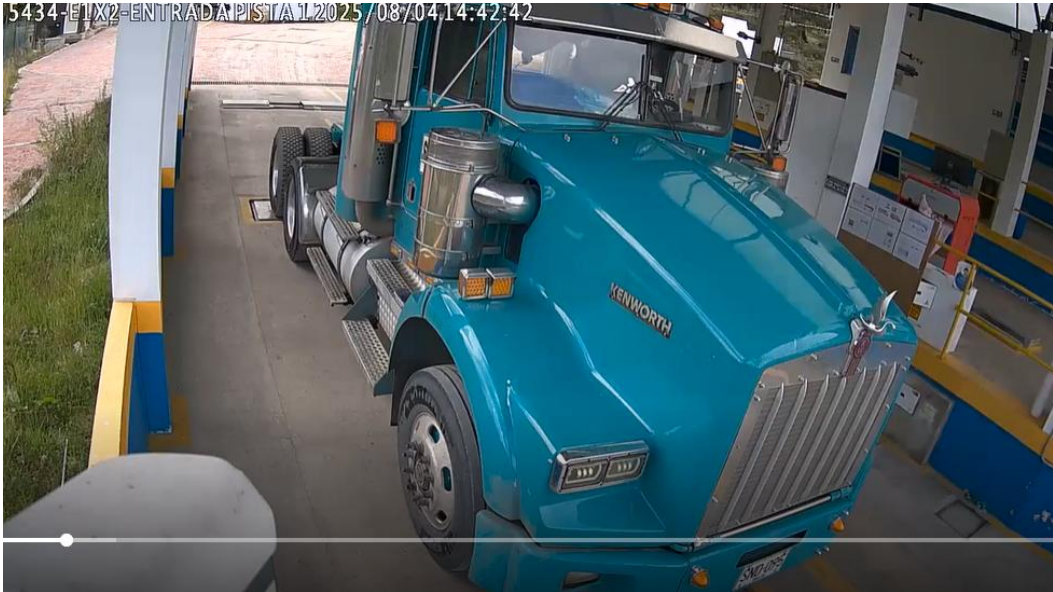
| CÓDIGO DEFECTO | DESCRIPCIÓN DEFECTO | HALLAZGO | ANÁLISIS POR PARTE DEL OPERADOR AUTORIZADO SICOV | EVIDENCIA |
|---|---|---|---|---|
| 1.1.8.32.2 | Elementos de la Suspensión rotos, deformados o | No se evidenció la utilización del equipo detector de holguras | No se evidencia el uso del equipo por parte del inspector | E1X2-ENTRADA PISTA 1 EN UN RANGO DE 14:42:30 A 14:43:42 |

**Imagen No. 28.** Video del vehículo en la línea de revisión realizada por el **CDA LOS FARALLONES SUTATAUSA** al vehículo de placas **SND095**, **hora de grabación 08:21:41**, donde se puede ver la presunta falta de inspección sensorial a los pernos.
