**MINISTERIO DE TRANSPORTE
SUPERINTENDENCIA DE TRANSPORTE**

RESOLUCIÓN NÚMERO 063 DE 17/01/2022

Por la cual se decretan unas medidas especiales urgentes

Imagen 1. Extracción de material con posible afectación de la faja de retiro obligatorio y de la seguridad vial en el PR 44+800 de la Ruta 2511.

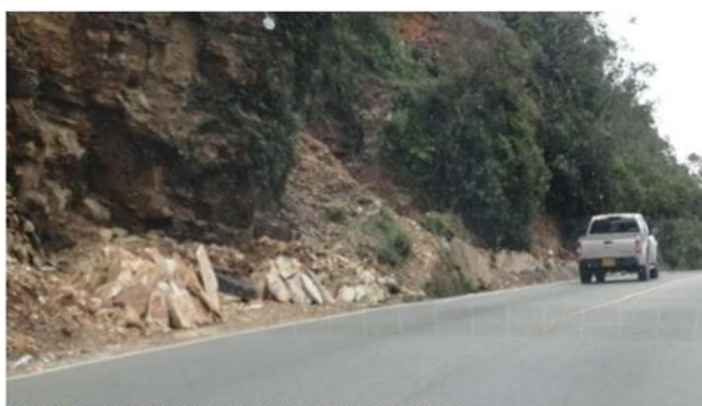
En este sector evidenciamos como se viene desarrollando una actividad de minería a cielo abierto para la extracción de piedras principalmente para uso ornamental, desde octubre del 2019, evidenciamos esta situación y lo pusimos en conocimiento de Corantioquia como autoridad ambiental, mediante oficio radicado ante esta entidad, pero a la fecha no hemos sido notificados sobre alguna acción tomada por esta entidad ante esta novedad.

Situación en octubre de 2019 sector de socavación minera, sector ventanas.

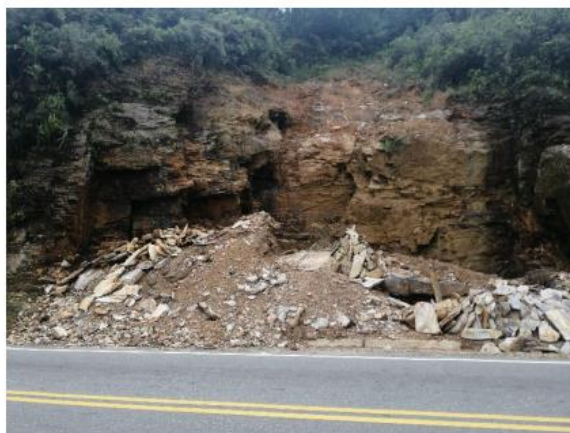
PUNTO 1 material extraído sobre la vía con taludes en contra pendiente de 2 a 4 metros de altura, se observan obstrucción a las cunetas viales
Coordenadas al sistema MAGNA-SIRGAS
Lat: 7.06441°N
Lon: 75.44791°W

Se recomienda a INVIAS, evaluar de acuerdo a los estudios técnicos realizados para la construcción de la vía, las obras de prevención necesarias en este sector que prevengan la caída de material y posibles deslizamientos, sobre todo en donde el talud se encuentra con alta inclinación y donde se evidencia erosión No. 3 N: 7.06989 W: 75.45294.

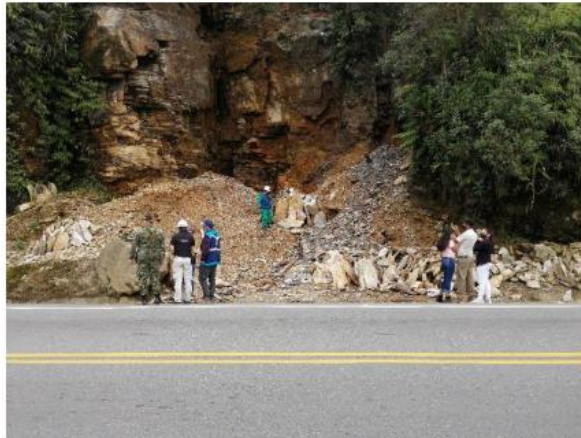
PUNTO 2 se observan bloques de material separado para la venta y taludes de 2 a 6 metros de altura en contrapendiente, también se observa obstrucción a las cunetas de las vía.
Coordenadas al sistema MAGNA-SIRGAS
Lat: 7.06709°N
Lon: 75.44762°W

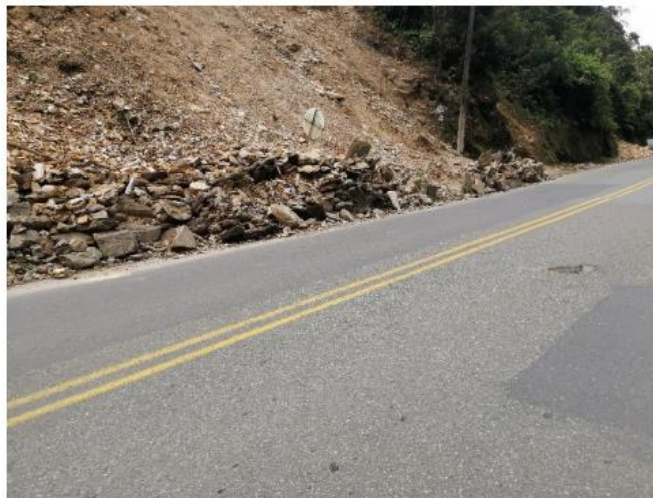
PUNTO 3 gran afectación sobre la vía de material suelto, se observa acumulación de materia por parte de los que realizan la extracción sin ninguna orientación técnica, la señal de tránsito afectada y las cunetas de la vía obstruidas.
Coordenadas al sistema MAGNA-SIRGAS
Lat: 7.06989°N
Lon: 75.45294°W

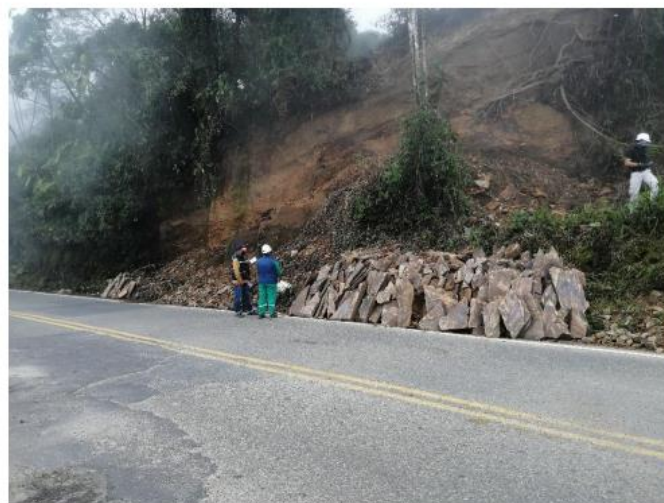
PUNTO 4 material extraído y seleccionado para la venta en la orilla de la vía obstruyendo las cunetas de la vía
Coordenadas al sistema MAGNA-SIRGAS
Lat: 7.08691°N
Lon: 75.46983°W

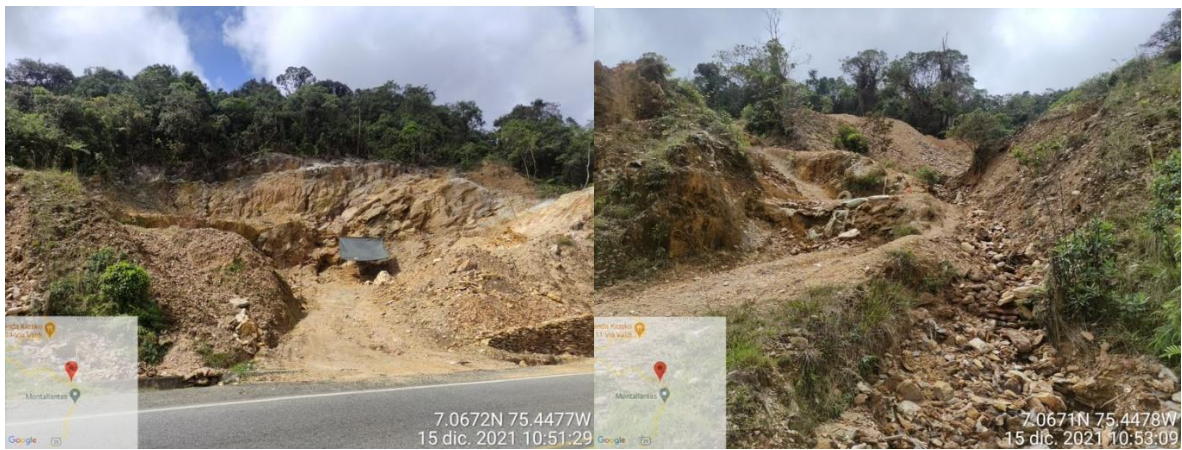
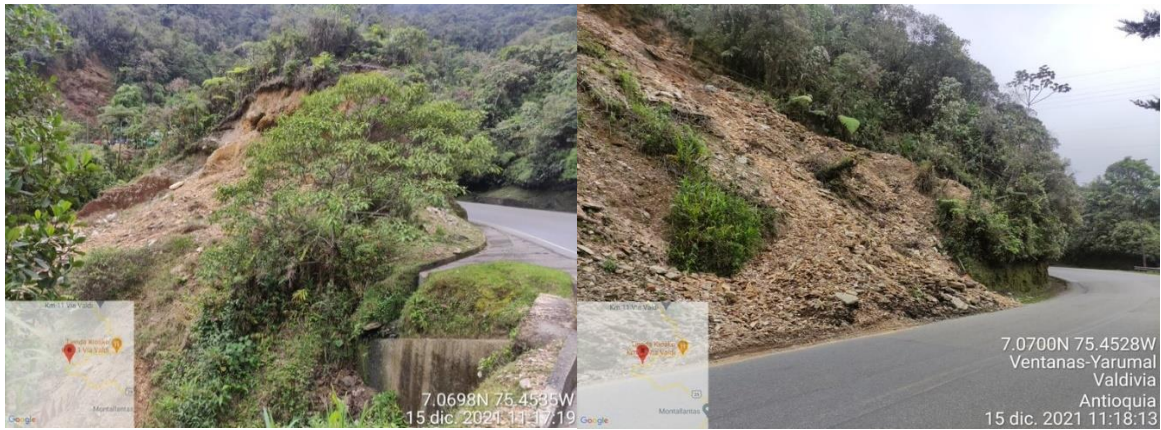
Imagen 2. Minería irregular. Extracción de material entre los PR 42 al 48 de la Ruta Nacional 2511.

VIGÉSIMO NOVENO: Que mediante radicado No. 20215342083982 del 17 de diciembre de 2021, el INVIAS remitió material fotográfico actualizado de la extracción minera irregular que se continúa realizando entre los PR 42 al 48 de la troncal de occidente ruta nacional 2511 los Llanos – Tarazá.³¹

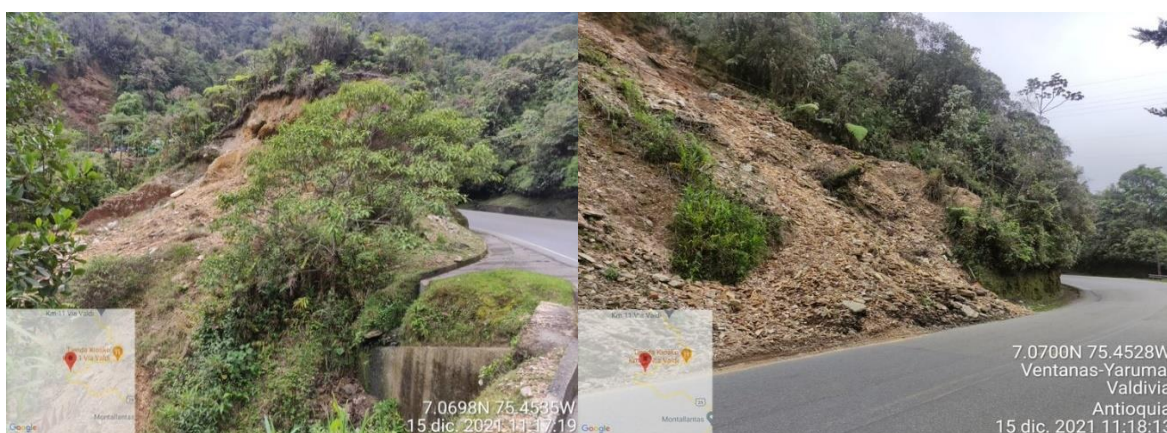
Imagen 3. Minería irregular. Registro fotográfico de las afectaciones en la Ruta Nacional 2511.

Fuente: Registro fotográfico tomado por el INVIAS el 15 de diciembre de 2021, aportado al presente proceso mediante radicado Nro. 20215342083982 del 17 de diciembre de 2021

- Como consecuencia de la extracción de materiales de roca ornamental se cifien riesgos inminentes de caídas de fragmentos de roca sueltas sobre los taludes de la vía como efecto de la remoción en masa, existiendo una alta probabilidad de que se cause obstrucciones en la vía, atrapamientos de transeúntes, vehículos de transporte de pasajeros de orden nacional y local, atascamiento de drenajes como alcantarillas, deformaciones de la calzada al interrumpir la circulación de aguas en la cunetas construidas, represamiento de quebradas e, incluso, el atrapamiento de los trabajadores que actualmente laboran en dichos frentes de explotación.
