**MINISTERIO DE TRANSPORTE  
SUPERINTENDENCIA DE TRANSPORTE**

RESOLUCIÓN NÚMERO 063 DE 17/01/2022

Por la cual se decretan unas medidas especiales urgentes

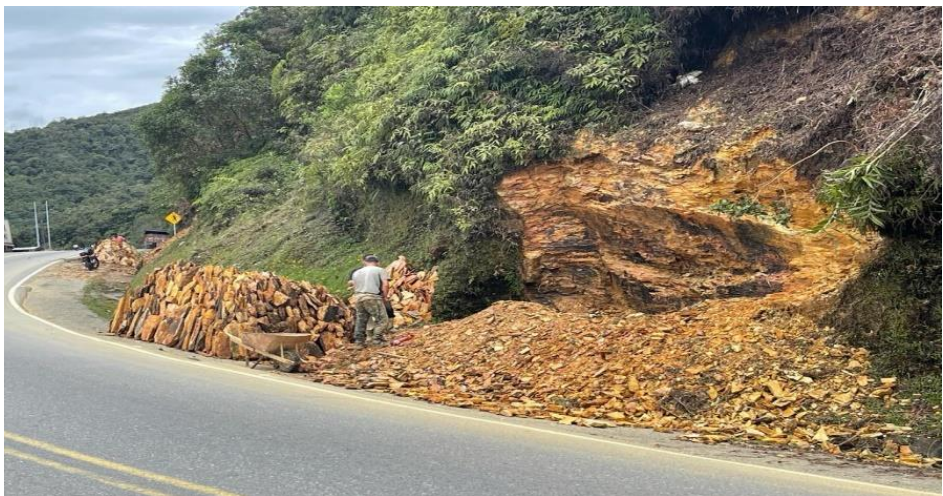
**Imagen 1. Extracción de material con posible afectación de la faja de retiro obligatorio y de la seguridad vial en el PR 44+800 de la Ruta 2511.**

- *Son inminentes los riesgos de deslizamiento de materiales punto 3 (ver foto) de coordenadas en sistema Magna-Sirgas Lat: 7.06989°N, Lon: 75.45294°W. (…)”*

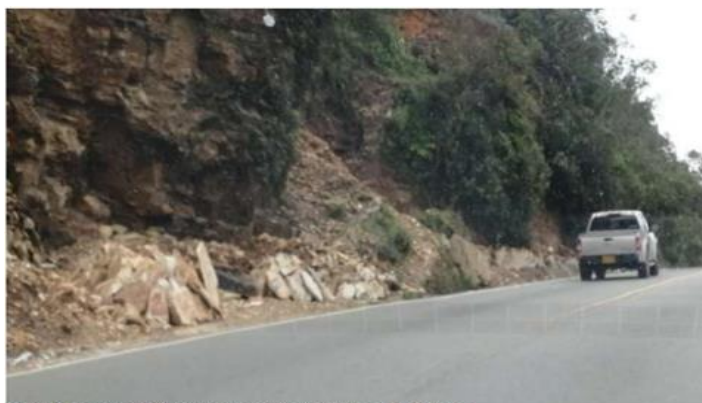
*En este sector evidenciamos como se viene desarrollando una actividad de minería a cielo abierto para la extracción de piedras principalmente para uso ornamental, desde octubre del 2019, evidenciamos esta situación y lo pusimos en conocimiento de Corantioquia como autoridad ambiental, mediante oficio radicado ante esta entidad, pero a la fecha no hemos sido notificados sobre alguna acción tomada por esta entidad ante esta novedad.*

Situación en octubre de 2019 sector de socavación minera, sector ventanas.

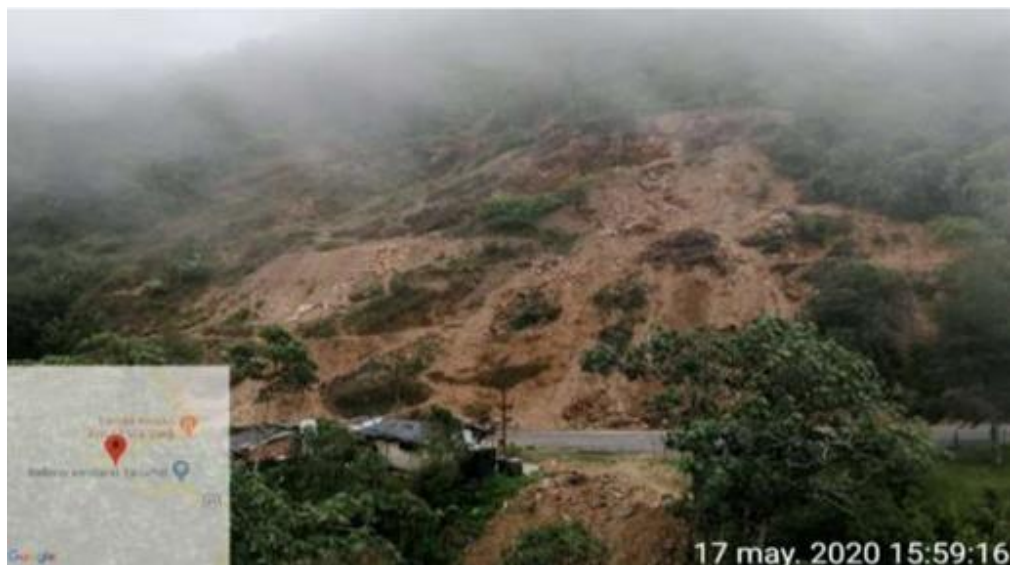
*A lo largo de estos 3km son varios los puntos de socavación que se vienen presentando y que han seguido avanzando, en foto del mes de mayo de 2020, se evidencia el gran impacto que ha representado esta actividad en la zona afectada.*

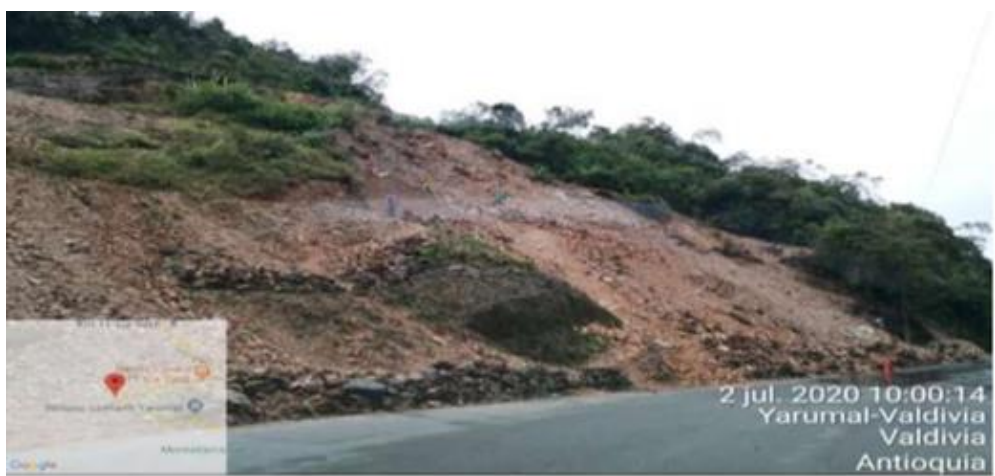
*En visita de inspección al corredor el pasado 02 de Julio de 2020, se observó que las personas que realizan esta extracción, retomaron actividades en la zona y con esto el riesgo para los usuarios de la vía debido a que se está generando potencial inestabilidad en los taludes que están a lado y lado de la vía nacional, lo que puede ocasionar derrumbes en la zona, además del material que constantemente cae sobre la vía y chorreaderos de lodo que afectan la movilidad reduciéndola a un carril en ocasiones.*

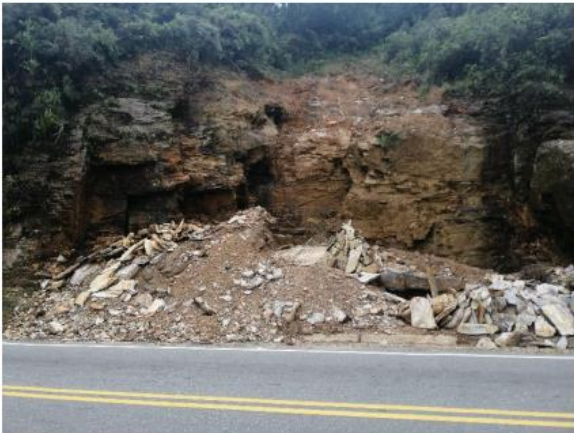
PUNTO 1 material extraído sobre la vía con taludes en contra pendiente de 2 a 4 metros de altura, se observan obstrucción a las cunetas viales

Se recomienda a INVIAS, evaluar de acuerdo a los estudios técnicos realizados para la construcción de la vía, las obras de prevención necesarias en este sector que prevengan la caída de material y posibles deslizamientos, sobre todo en donde el talud se encuentra con alta inclinación y donde se evidencia erosión No. 3 N: 7.06989 W: 75.45294.

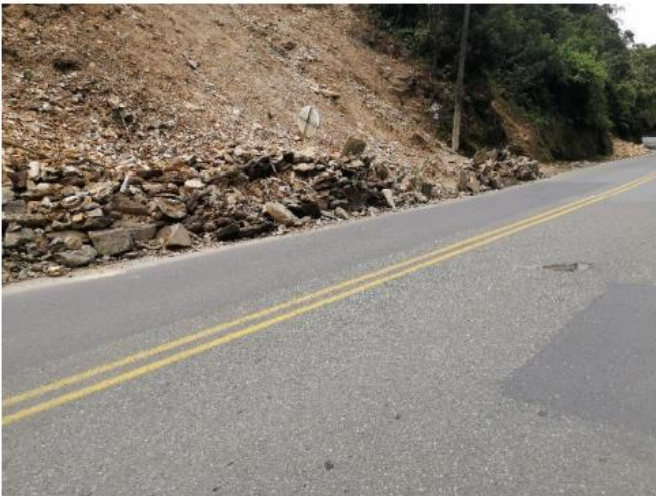
PUNTO 3 gran afectación sobre la vía de material suelto, se observa acumulación de materia por parte de los que realizan la extracción sin ninguna orientación técnica, la señal de tránsito afectada y las cunetas de la vía obstruidas.  
Coordenadas al sistema MAGNA-SIRGAS  
Lat: 7.06989°N  
Lon: 75.45294°W

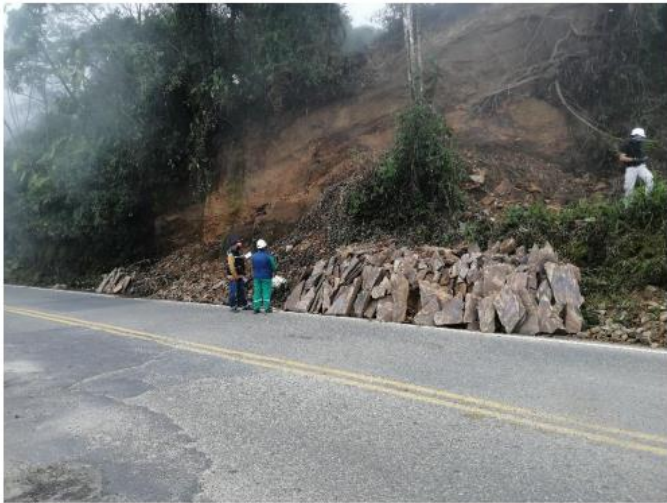
PUNTO 4 material extraído y seleccionado para la venta en la orilla de la vía obstruyendo las cunetas de la vía  
Coordenadas al sistema MAGNA-SIRGAS  
Lat: 7.08691°N  
Lon: 75.46983°W

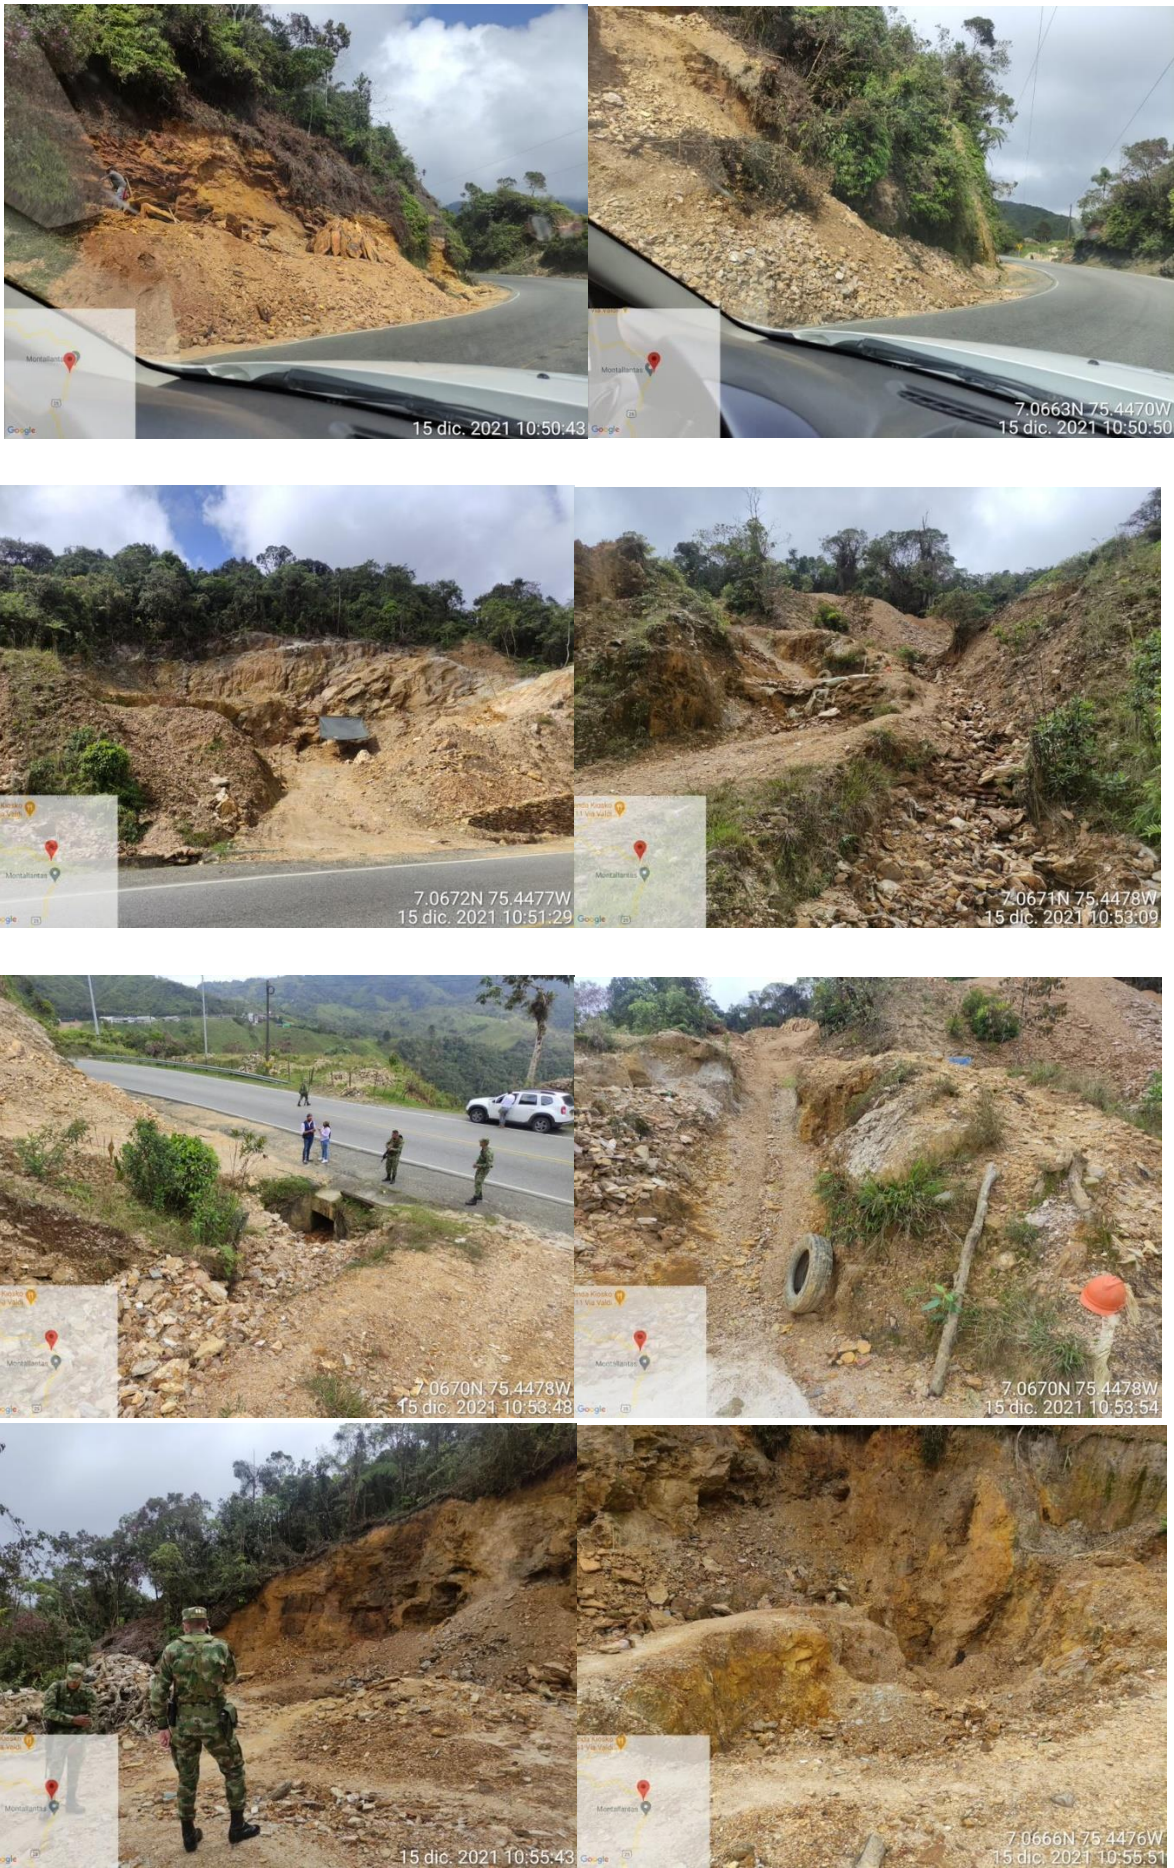
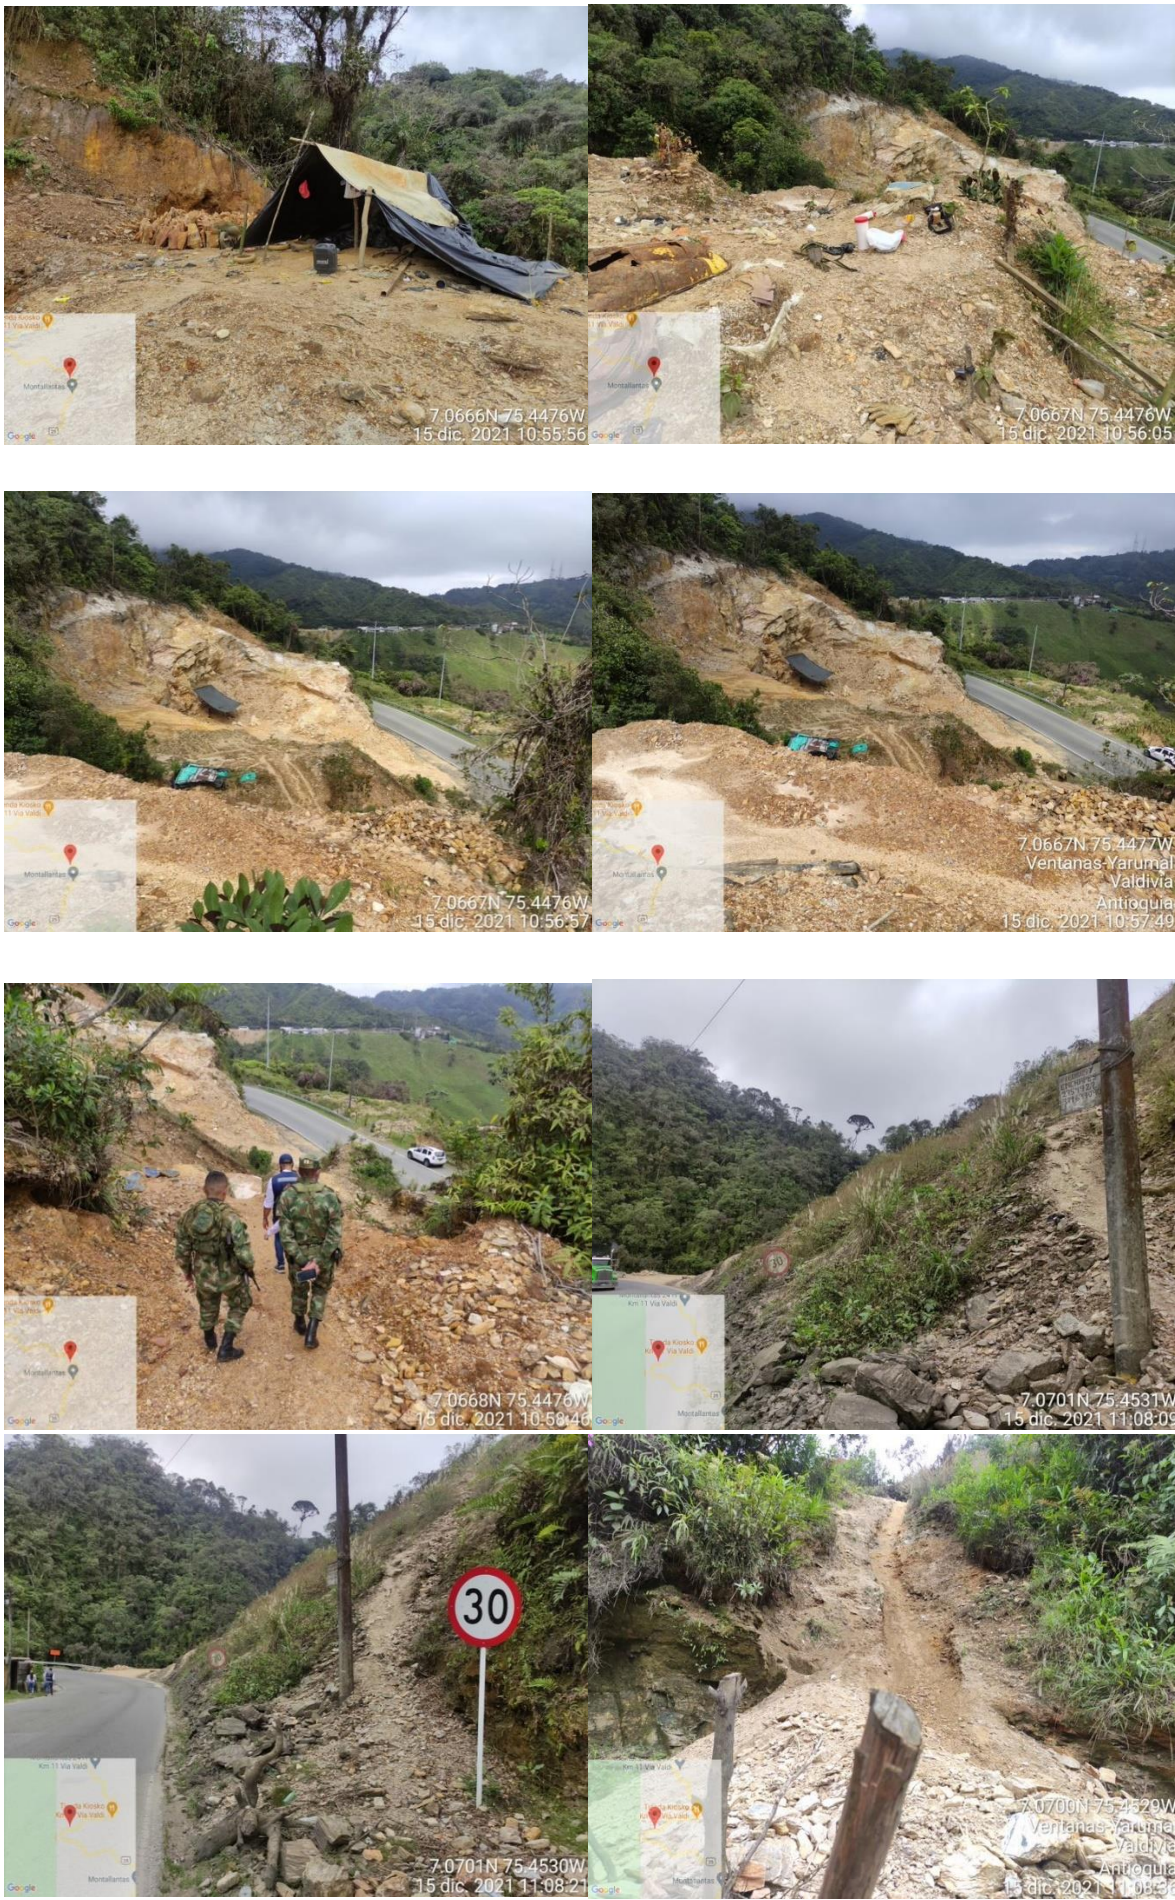
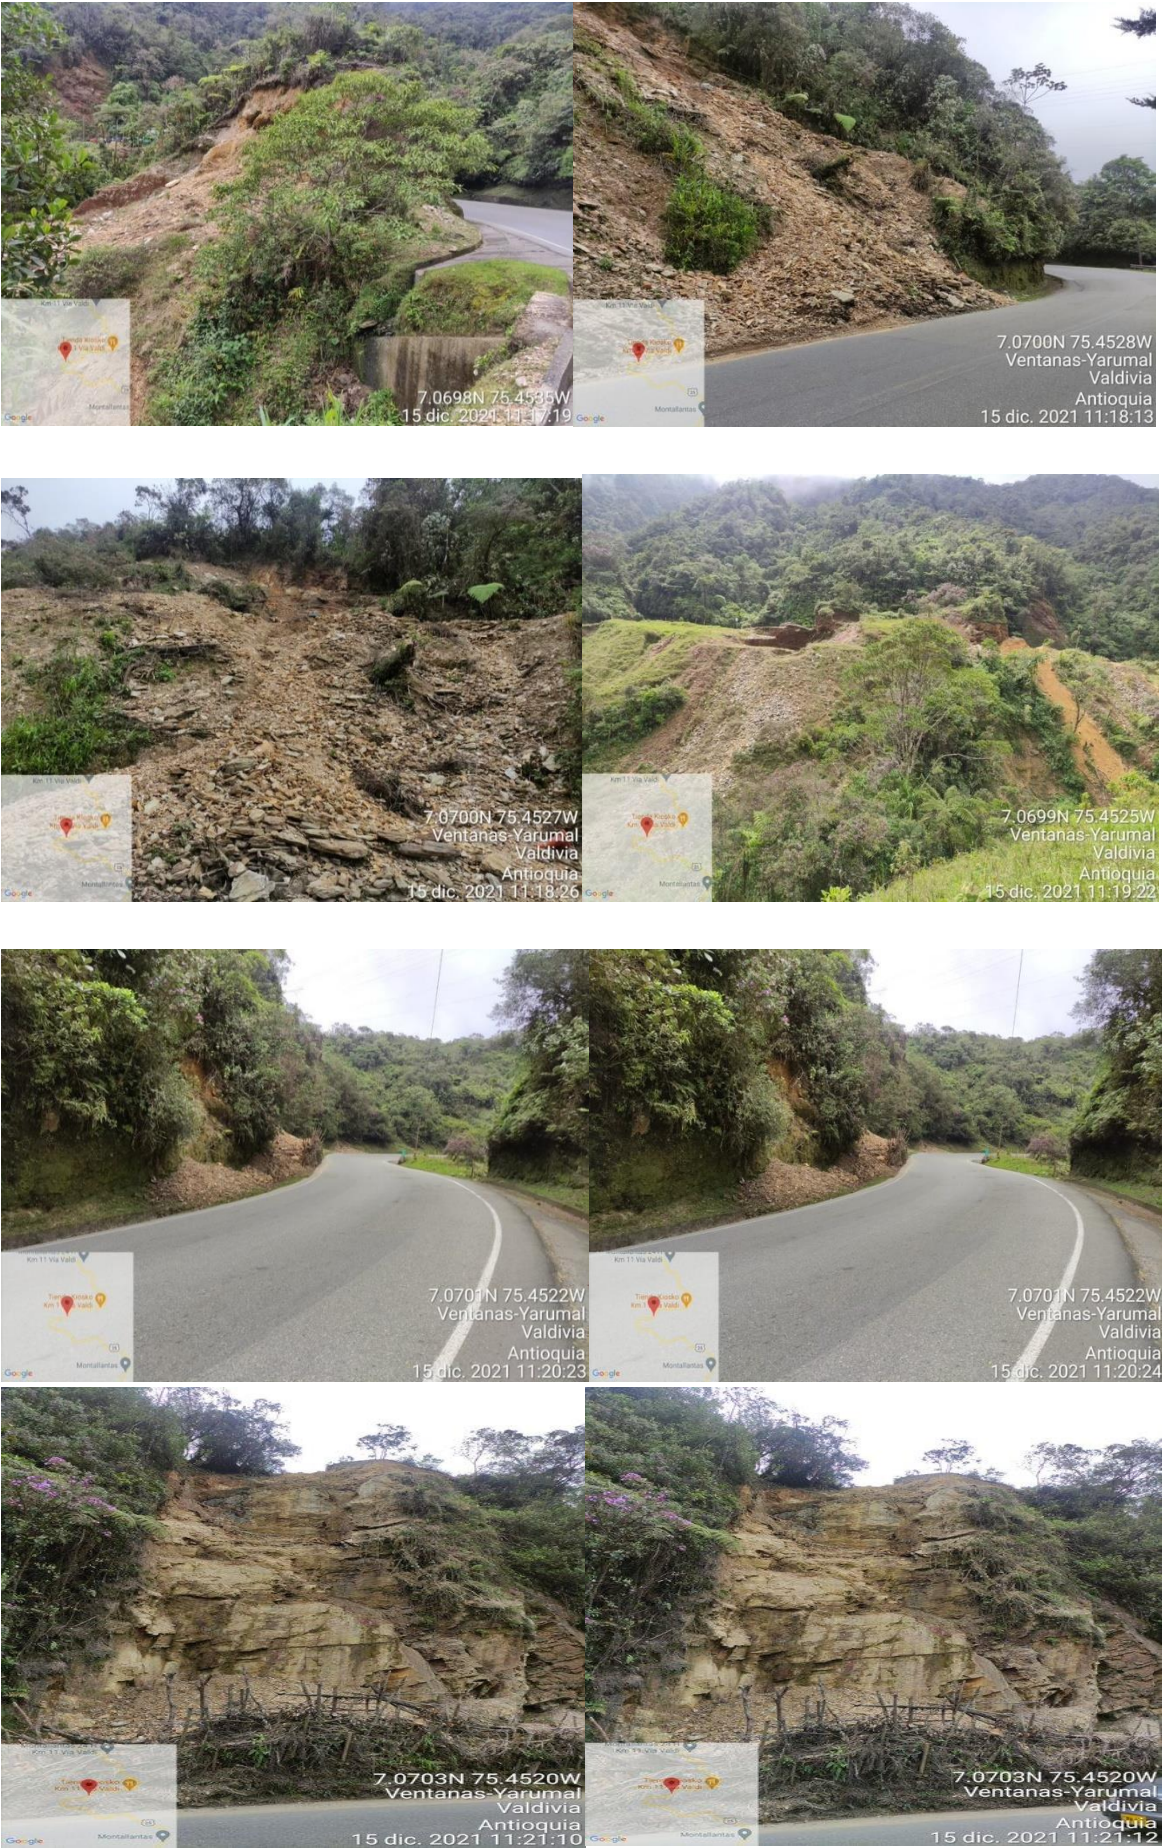
**Imagen 2. Minería irregular. Extracción de material entre los PR 42 al 48 de la Ruta Nacional 2511.**

**VIGÉSIMO NOVENO:** Que mediante radicado No. 20215342083982 del 17 de diciembre de 2021, el INVIAS remitió material fotográfico actualizado de la extracción minera irregular que se continúa realizando entre los PR 42 al 48 de la troncal de occidente ruta nacional 2511 los Llanos – Tarazá.<sup>31</sup>

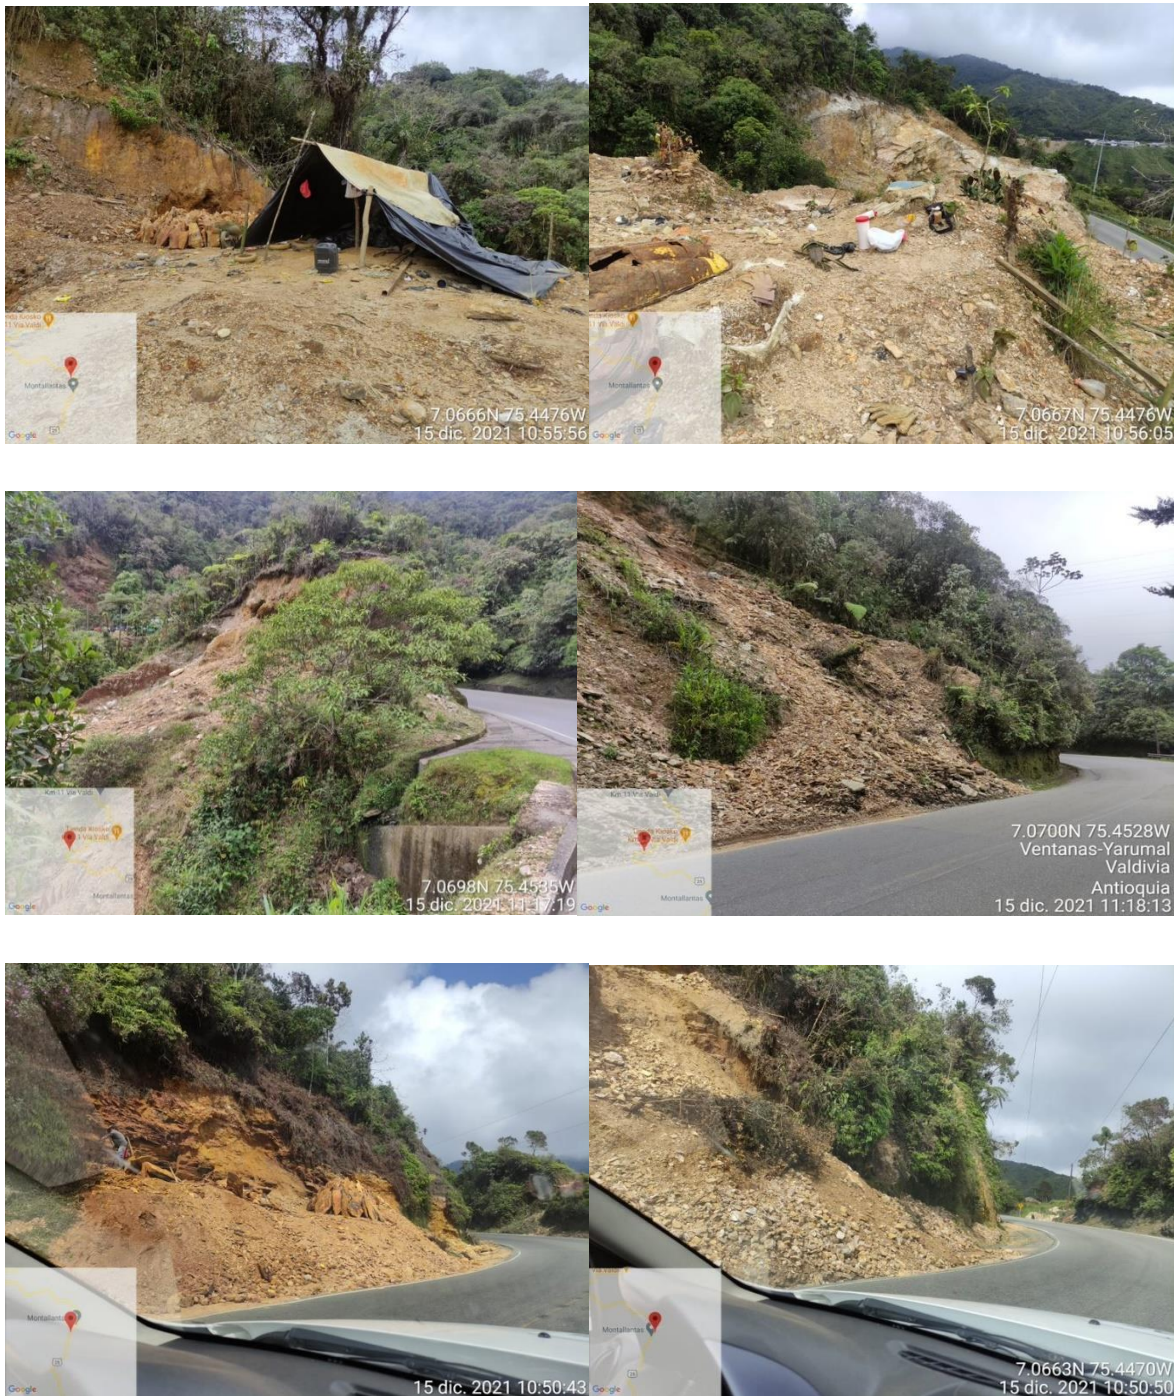
**Imagen 3. Minería irregular. Registro fotográfico de las afectaciones en la Ruta Nacional 2511.**

- Como consecuencia de la extracción de materiales de roca ornamental se ciñen riesgos inminentes de caídas de fragmentos de roca sueltas sobre los taludes de la vía como efecto de la remoción en masa, existiendo una alta probabilidad de que se cause obstrucciones en la vía, atrapamientos de transeúntes, vehículos de transporte de pasajeros de orden nacional y local, atascamiento de drenajes como alcantarillas, deformaciones de la calzada al interrumpir la circulación de aguas en la cunetas construidas, represamiento de quebradas e, incluso, el atrapamiento de los trabajadores que actualmente laboran en dichos frentes de explotación.

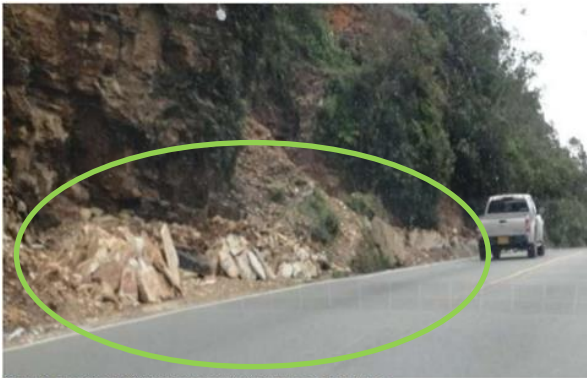
deposita sobre los costados de la vía en diferentes volúmenes, para luego ser cargado en vehículos que estacionan sobre el corredor vial. Muestra de ello, el siguiente registro fotográfico:

Situación en octubre de 2019 sector de socavación minera, sector ventanas.

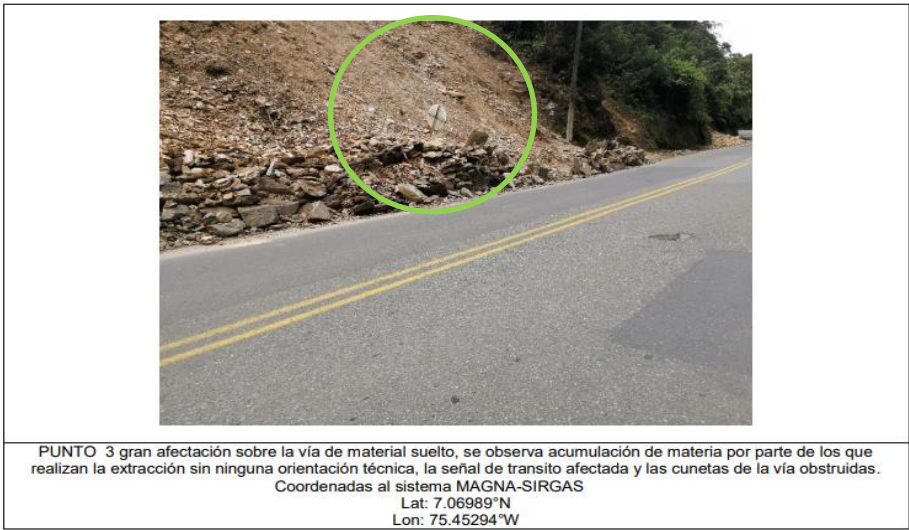
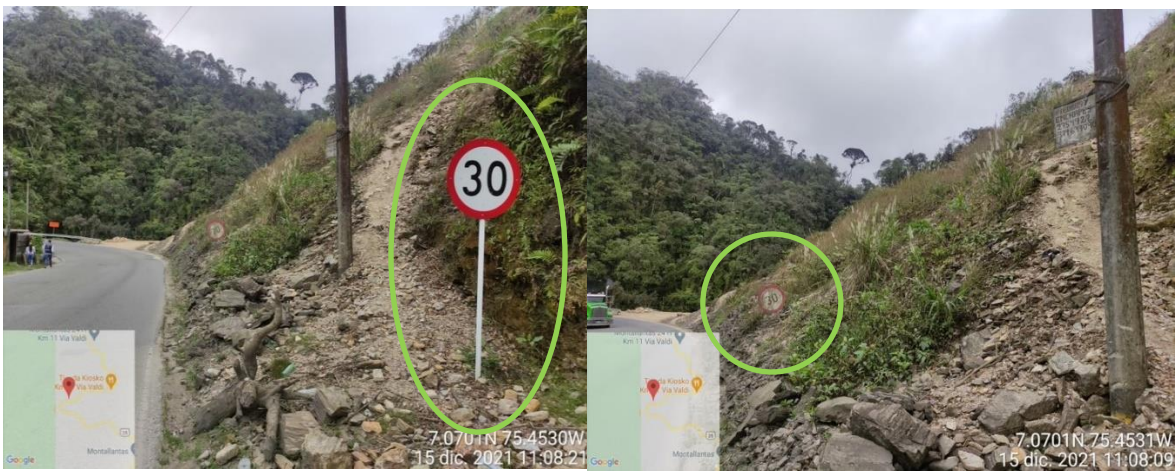
**Imagen 4. Vandalización de la señalización por cuenta de la minería irregular en la Ruta Nacional 2511, entre otras afectaciones**

- La infraestructura carece de señalización preventiva y/o de seguridad que advierta del peligro de deslizamiento o de la caída de material. Es más, la poca señalización instalada en el sector se encuentra vandalizada o sepultada por el material pétreo y por los desechos que se producen por la ejecución de la actividad de minería que, como tantas veces se ha dicho, se realiza con procesos rudimentarios que no solo afectan la flora, fauna y fuentes hídricas, sino también, la infraestructura de transporte.

**ARTÍCULO SÉPTIMO: INSTAR al Instituto Nacional de Vías – Invias que en un término máximo de treinta (30) días hábiles** contado a partir de la notificación del presente acto administrativo, instale la señalización vial que resulte necesaria en la Troncal de Occidente, ruta nacional 2511 (los Llanos – Tarazá), entre los PR 42+000 al 50+550 del sector Alto de ventanas del municipio de Yarumal, así como en aquellos otros sectores aledaños que se encuentren a su cargo, la cual ha sido objeto de vandalización tal y como se informó a esta Autoridad, de acuerdo con las consideraciones del presente acto administrativo.
