**MINISTERIO DE TRANSPORTE
SUPERINTENDENCIA DE TRANSPORTE**

RESOLUCIÓN NÚMERO 063 DE 17/01/2022

Por la cual se decretan unas medidas especiales urgentes

Imagen 1. Extracción de material con posible afectación de la faja de retiro obligatorio y de la seguridad vial en el PR 44+800 de la Ruta 2511.

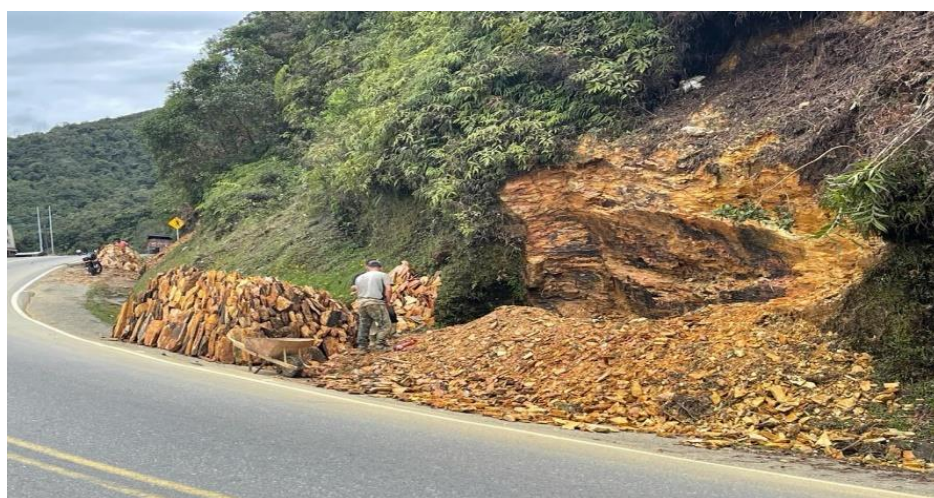
- *Son inminentes los riesgos de deslizamiento de materiales punto 3 (ver foto) de coordenadas en sistema Magna-Sirgas Lat: 7.06989°N, Lon: 75.45294°W. (…)*”

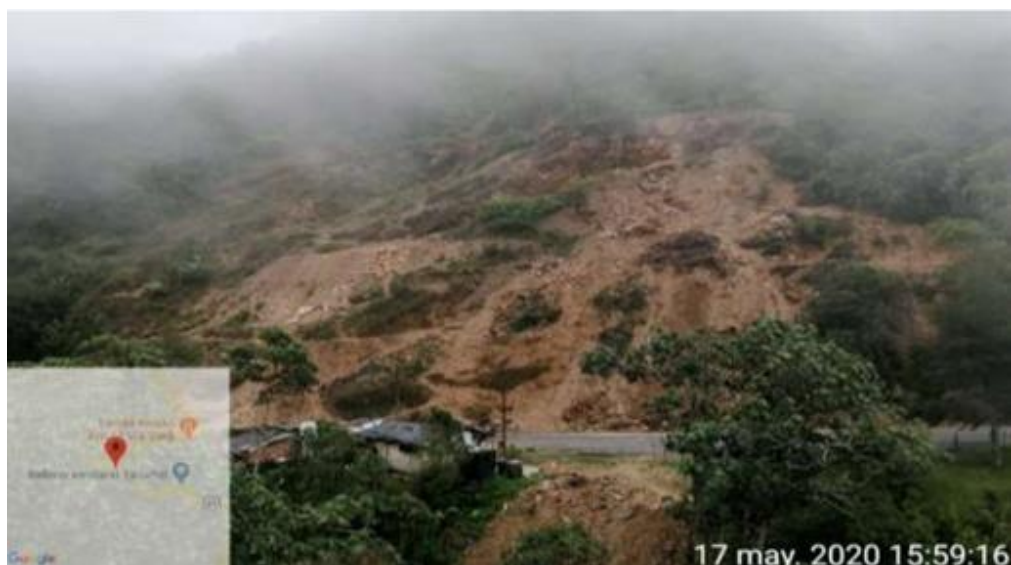
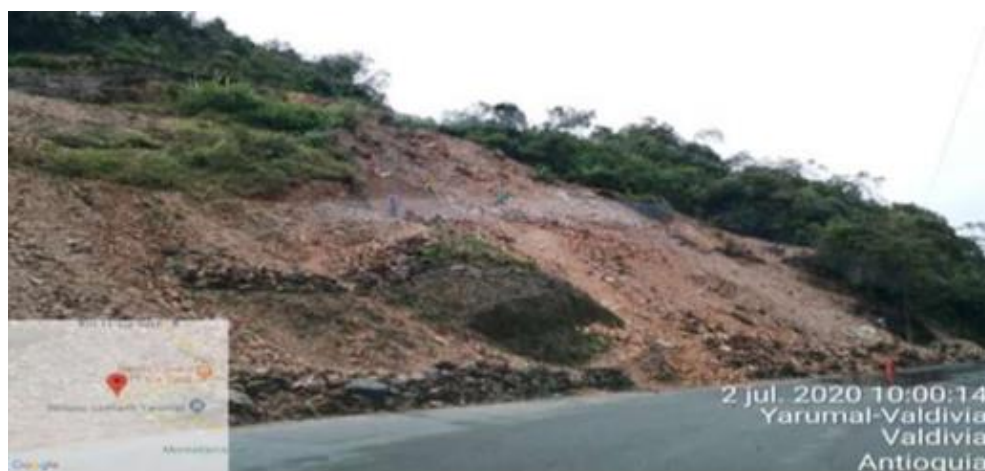
A lo largo de estos 3km son varios los puntos de socavación que se vienen presentando y que han seguido avanzando, en foto del mes de mayo de 2020, se evidencia el gran impacto que ha representado esta actividad en la zona afectada.

En visita de inspección al corredor el pasado 02 de Julio de 2020, se observó que las personas que realizan esta extracción, retomaron actividades en la zona y con esto el riesgo para los usuarios de la vía debido a que se está generando potencial inestabilidad en los taludes que están a lado y lado de la vía nacional, lo que puede ocasionar derrumbes en la zona, además del material que constantemente cae sobre la vía y chorreaderos de lodo que afectan la movilidad reduciéndola a un carril en ocasiones.

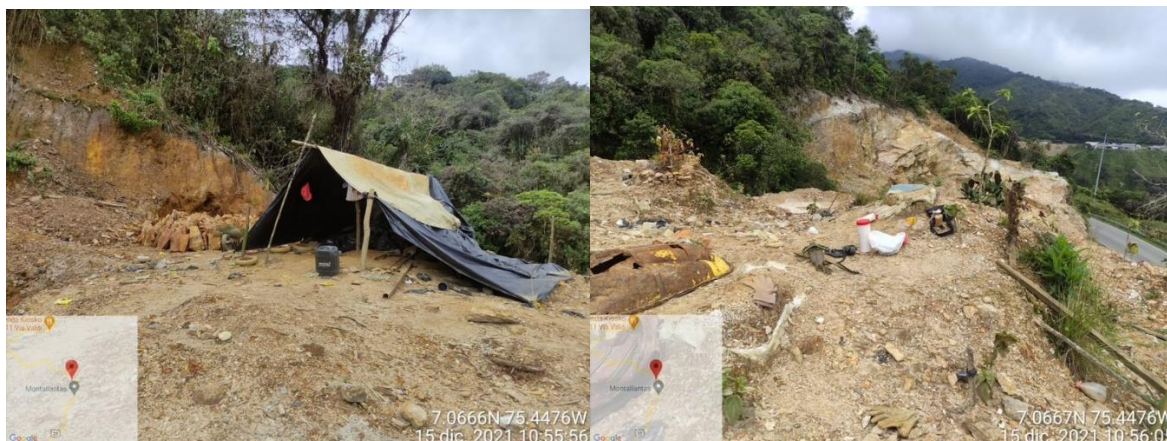
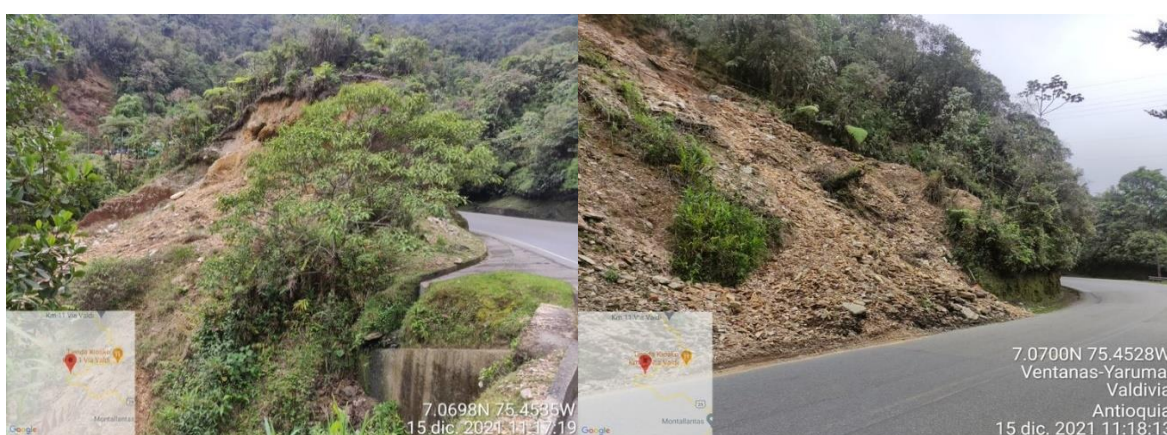
Imagen 3. Minería irregular. Registro fotográfico de las afectaciones en la Ruta Nacional 2511.

- Como consecuencia de la extracción de materiales de roca ornamental se cifien riesgos inminentes de caídas de fragmentos de roca sueltas sobre los taludes de la vía como efecto de la remoción en masa, existiendo una alta probabilidad de que se cause obstrucciones en la vía, atrapamientos de transeúntes, vehículos de transporte de pasajeros de orden nacional y local, atascamiento de drenajes como alcantarillas, deformaciones de la calzada al interrumpir la circulación de aguas en la cunetas construidas, represamiento de quebradas e, incluso, el atrapamiento de los trabajadores que actualmente laboran en dichos frentes de explotación.

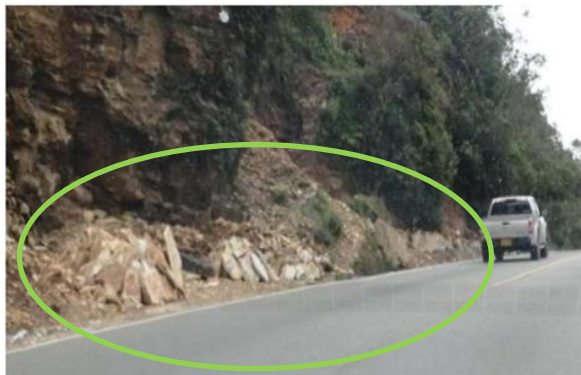
deposita sobre los costados de la vía en diferentes volúmenes, para luego ser cargado en vehículos que estacionan sobre el corredor vial. Muestra de ello, el siguiente registro fotográfico:

Situación en octubre de 2019 sector de socavación minera, sector ventanas.

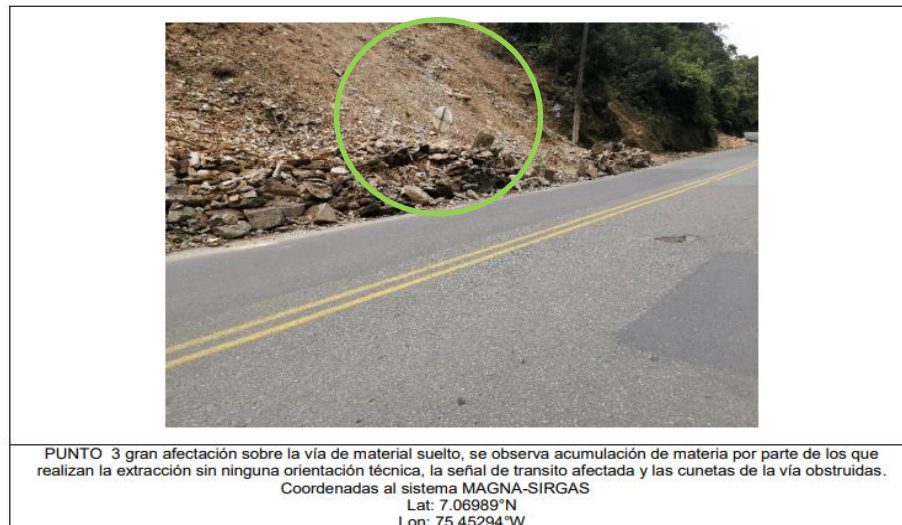
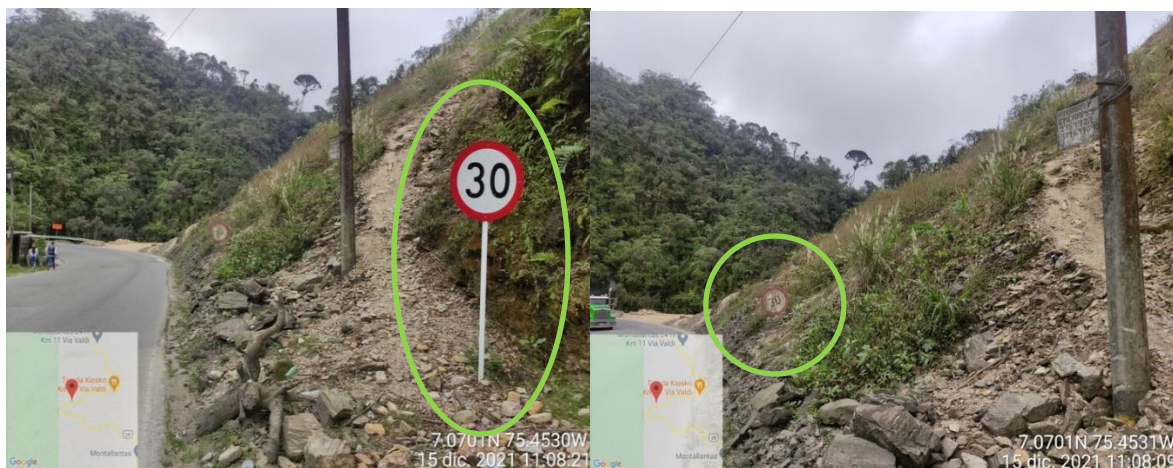
Imagen 4. Vandalización de la señalización por cuenta de la minería irregular en la Ruta Nacional 2511, entre otras afectaciones

- La infraestructura carece de señalización preventiva y/o de seguridad que advierta del peligro de deslizamiento o de la caída de material. Es más, la poca señalización instalada en el sector se encuentra vandalizada o sepultada por el material pétreo y por los desechos que se producen por la ejecución de la actividad de minería que, como tantas veces se ha dicho, se realiza con procesos rudimentarios que no solo afectan la flora, fauna y fuentes hídricas, sino también, la infraestructura de transporte.

ARTÍCULO SÉPTIMO: INSTAR al Instituto Nacional de Vías – Invias que en un término máximo de treinta (30) días hábiles contado a partir de la notificación del presente acto administrativo, instale la señalización vial que resulte necesaria en la Troncal de Occidente, ruta nacional 2511 (los Llanos – Tarazá), entre los PR 42+000 al 50+550 del sector Alto de ventanas del municipio de Yarumal, así como en aquellos otros sectores aledaños que se encuentren a su cargo, la cual ha sido objeto de vandalización tal y como se informó a esta Autoridad, de acuerdo con las consideraciones del presente acto administrativo.
