Delegatura de Puertos

Ficha Técnica

Palermo Sociedad Portuaria

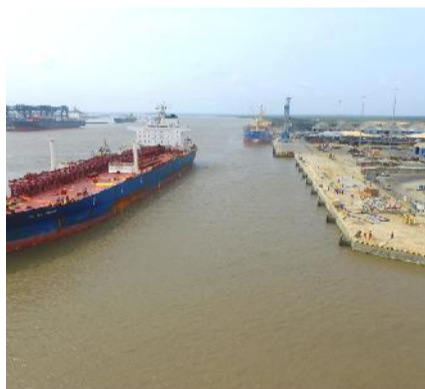
Figra 2: canal de acceso
Extraída de coremar.com

Longitud (Km)	21
Ancho (m)	150
Profundidad (m)	12

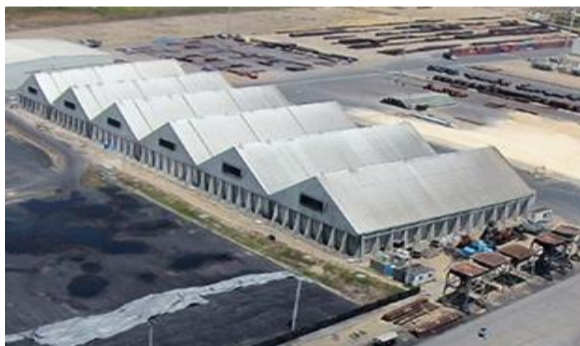
Figura 5: 6 silos tipo Titl-Up
Extraída de Coremar.com

No. Silos	1
Área (m2)	1500 c/u

Son silos horizontales tipo Titl-Up.

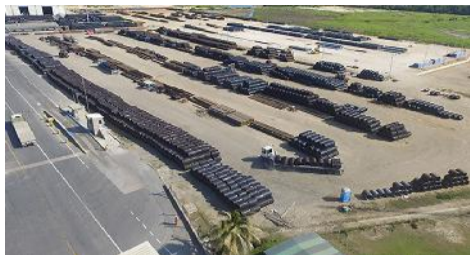
Figura 6: Vista aérea de un patio
Extraída de coremar.com

ZONA	MTS2
Patio # 1	5,157
Patio # 2	11,372
Patio # 3	16,547
Patio # 4 + M2	240
Patio # 5 + Alar	7,792
Patio # 6	24,136
Patio # 7	5,065
Patio # 8	3,300
Patio# 9	18,375

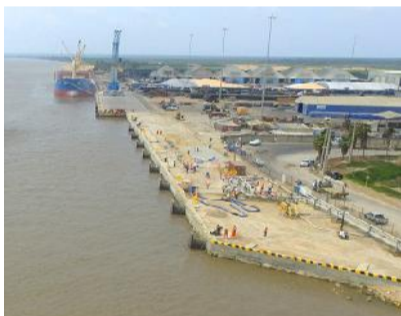
Figura 9: muelles
Extraída de coremar.com

MUELLE 1	200 MTS
MUELLE 2	150 MTS
MUELLE 3	150 MTS
MUELLE 4	193 MTS

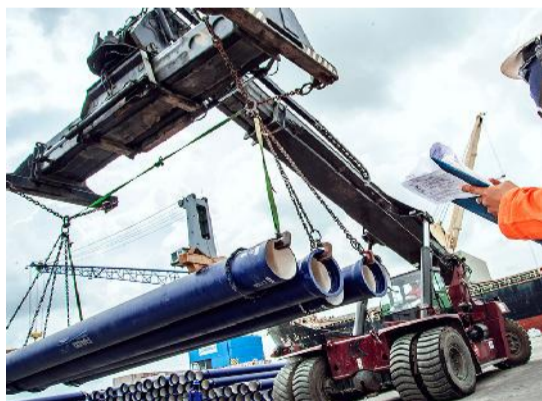
Figura 10: Reach Stacker
Extraída de <http://palermosociedadportuaria.com/>

Equipo	Cantidad
Grúa pórtico	0
RTG	0
Grúa movil	1
Reach stacker	3

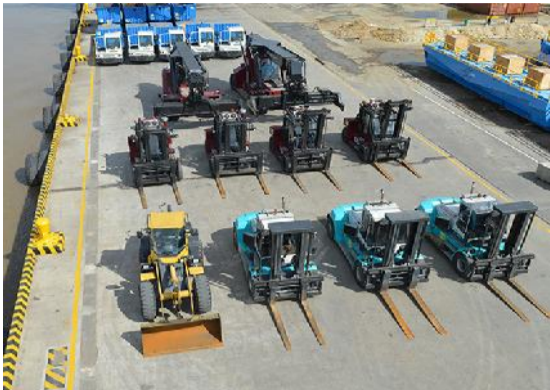
Figura 11: equipamiento

Básculas	4
Tractores de terminal	6
Tolvas	4
Cuchara de grúa	1
Montacargas	20
Cucharas graneleras	4
Cargadores	1

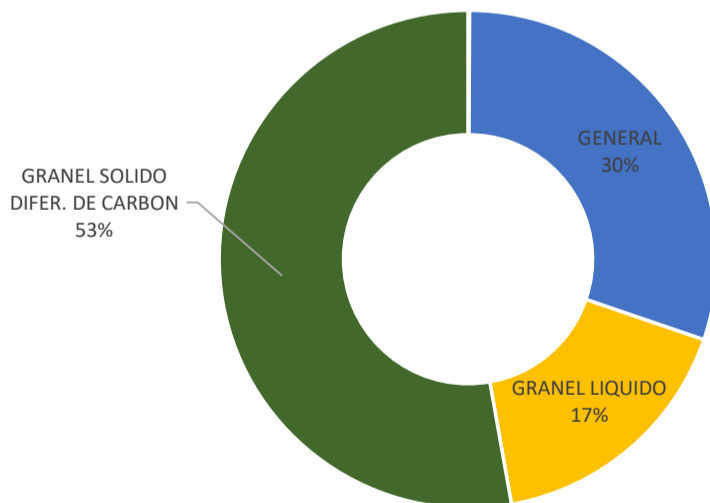
Figura 13: distribución de la carga

7.1 Distribución de la carga - Participación de la carga por tipo de carga 2020

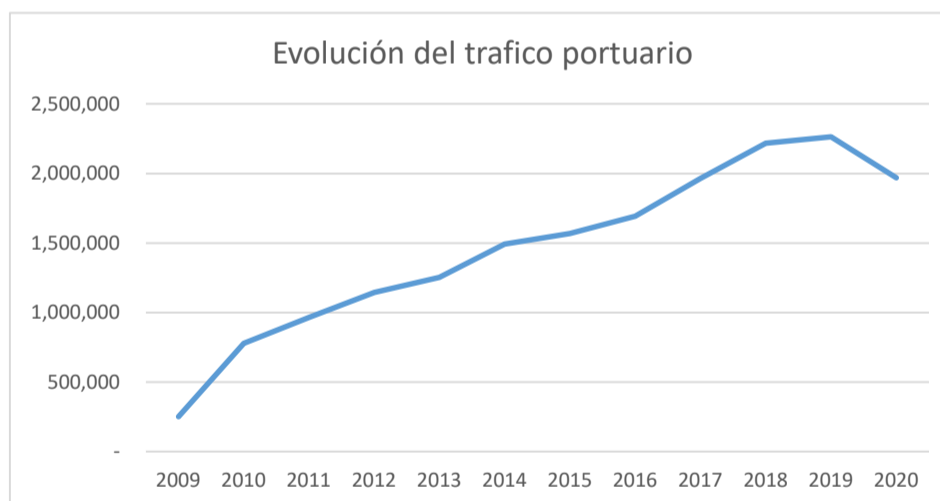
Figura 14: Evolución del tráfico portuario

Año	Cabotaje	Exportación	Importación	Total Toneladas
2009	-	2,751	248,497	251,248
2010	-	17,654	761,794	779,448
2011	-	19,862	945,411	965,273
2012	1,281	86,007	1,058,560	1,145,847
2013	3,513	235,213	1,014,329	1,253,055
2014	4,443	439,731	1,049,486	1,493,660
2015	2,181	356,076	1,210,802	1,569,059
2016	4,483	318,836	1,369,805	1,693,124
2017	93,619		1,872,046	1,965,665
2018	12		2,218,211	2,218,223
2019	-		2,265,009	2,265,009
2020	56,288	31,796.37	1,881,201	1,969,285
