MINISTERIO DE TRANSPORTE SUPERINTENDENCIA DE TRANSPORTE

RESOLUCIÓN NÚMERO 10538 **DE** 30/05/2025

"Por la cual se abre una investigación administrativa mediante la formulación de pliego de cargos contra el **CENTRO NACIONAL DE DIAGNOSTICO AUTOMOTOR S.A. CENDA DIAGNOSTICENTRO**"

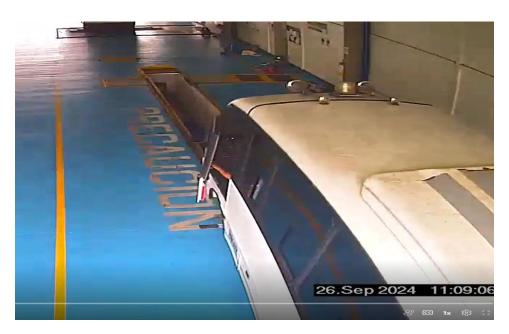
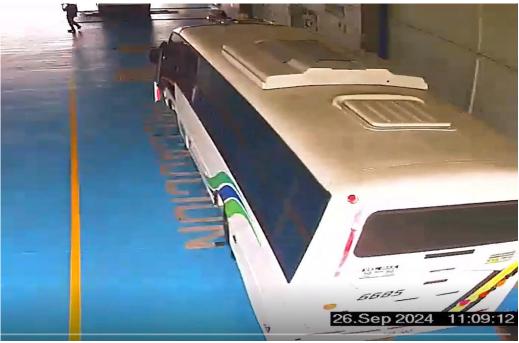
Una vez ingresa el vehículo a la línea de revisión, se evidencia la presunta ausencia de la placa superior en del vehículo de placas TBK683, tal como se muestra a continuación:

Imagen No. 3 y 4. Video del ingreso del vehículo a la línea de revisión realizada por **CENDA DIAGNOSTICENTRO** del vehículo de placas TBK683.

De la anterior situación, se evidencia una presunta irregularidad, ya que, una vez efectuado el proceso de **RTMyEC**, por parte de **CENDA DIAGNOSTICENTRO**, frente al vehículo de placas TBK683, aquél debió ser rechazado por no contar con la placa impresa en la parte superior del vehículo, circunstancia que configura un defecto de Tipo A.

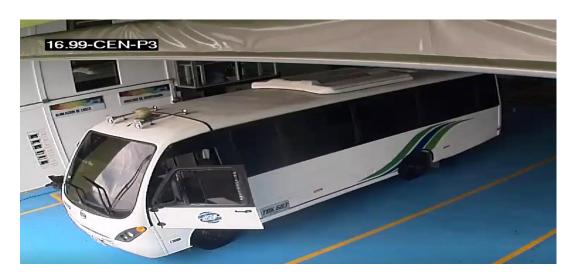
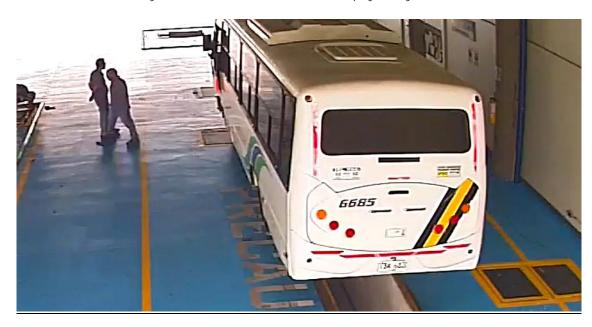
Durante el desarrollo de **RTMyEC**, por parte de **CENDA DIAGNOSTICENTRO**, frente al vehículo de placas TBK683, se encuentra que presuntamente la prueba sensorial no se realizó la revisión a los pernos de sujeción, situación que pudo ser corroborada al revisar el video de la inspección realizada.

Imagen No. 6 y 7. Video del vehículo en la línea de revisión realizada por **CENDA DIAGNOSTICENTRO** del vehículo de placas TBK683, donde se puede ver la presunta falta de inspección sensorial a los pernos.

De la anterior situación, se evidencia una presunta irregularidad, ya que, una vez efectuado el proceso de **RTMyEC**, por parte de **CENDA DIAGNOSTICENTRO**, frente al vehículo de placas TBK683, no se tiene certeza de que el vehículo contara con la totalidad de los pernos, circunstancia que podría configurar un defecto de Tipo A y por lo tanto el rechazo del vehículo.

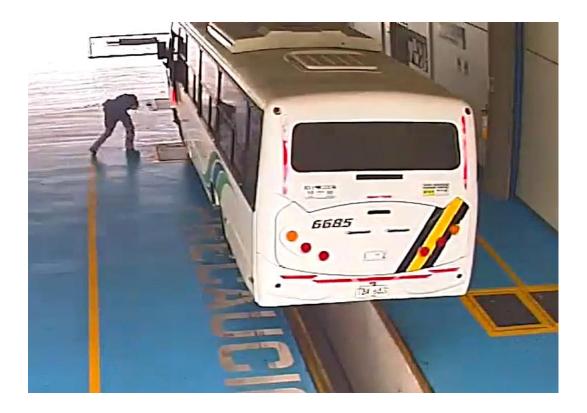
Imagen No. 9 . Video del eje 1 del vehículo de placas TBK683 en el área de la prueba del holgura realizada por **CENDA DIAGNOSTICENTRO**, donde se puede ver la presunta indebida realización de la prueba de holguras.

De la anterior situación, se evidencia una presunta irregularidad, toda vez que, efectuado el proceso de **RTMyEC**, por parte de **CENDA DIAGNOSTICENTRO**, frente al vehículo de placas TBK683, no se tiene certeza de que el vehículo no presentara holguras en el eje 1, circunstancia que podría configurar un defecto de Tipo A y por lo tanto el rechazo del vehículo.

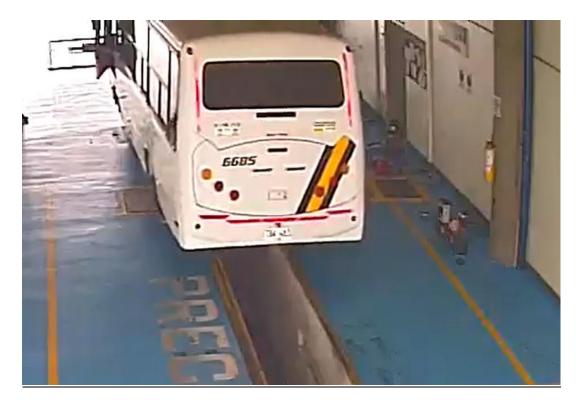
Durante el desarrollo de **RTMyEC**, por parte de **CENDA DIAGNOSTICENTRO**, frente al vehículo de placas TBK683, se evidenció el presunto incorrecto funcionamiento de la luz de reversa del vehículo, situación que pudo ser corroborada al revisar el video de la inspección realizada en el minuto 6:36, de la grabación.

Imagen No. 11. Video de la maniobra de reversa del vehículo de placas TBK683 durante la revisión realizada por **CENDA DIAGNOSTICENTRO**, donde se puede evidenciar la falla en las luces de reversa.

De la anterior situación, se evidencia una presunta irregularidad, ya que, una vez efectuado el proceso de **RTMyEC**, por parte de **CENDA DIAGNOSTICENTRO**, frente al vehículo de placas TBK683, se evidenció la falla en la activación de las luces de reversa cuando el vehículo se encontraba en dicha marcha, circunstancia que podría configurar un defecto de Tipo A, y por lo tanto el rechazo del vehículo.
